# INFORMATIONS DEPANNAGES

n° 33002 (ID)

Convergences châssis TVC 5

Bases de temps châssis TVC 5

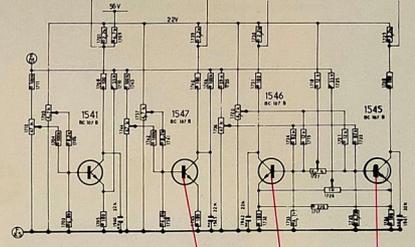
Symptôme ou anomalie constaté	Cause et remède	Localisation
<p>Défaut de convergences statiques. Rouge</p>

<p>T 1545 est coupé. Le remplacer par un BC 107 avec refroidisseur.</p>

<p>Vert</p>

<p>T 1546 est coupé. Le remplacer par un BC 107 avec refroidisseur.</p>

<p>Bleu</p>

<p>T 1547 est coupé. Le remplacer par un BC 107 avec refroidisseur. Code BC 107 4822 130 40332 Code refroidisseur 4811 255 47009</p>

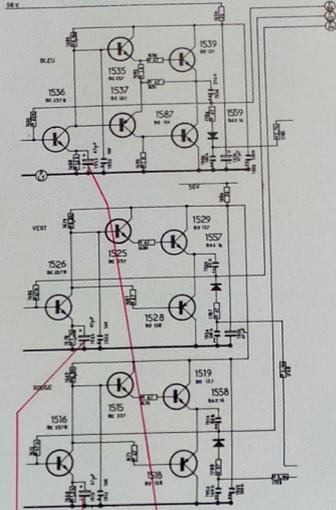
Symptôme ou anomalie constaté	Cause et remède	Localisation
<p>Défaut de convergences dynamiques lignes</p> <p>Rouge</p>

<p>C 1913 47<math>\mu</math>F est défectueux, le remplacer.</p>

<p>Vert</p>

<p>C 1923 47<math>\mu</math>F est défectueux, le remplacer.</p>

<p>Bleu</p>

<p>C 1933 47<math>\mu</math>F est défectueux, le remplacer. Chimique 47<math>\mu</math>F 10 V code 4822 124 20373.</p>

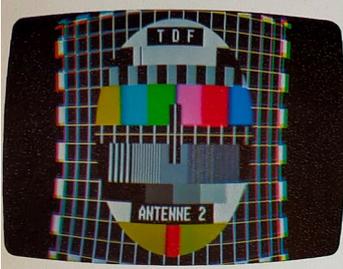
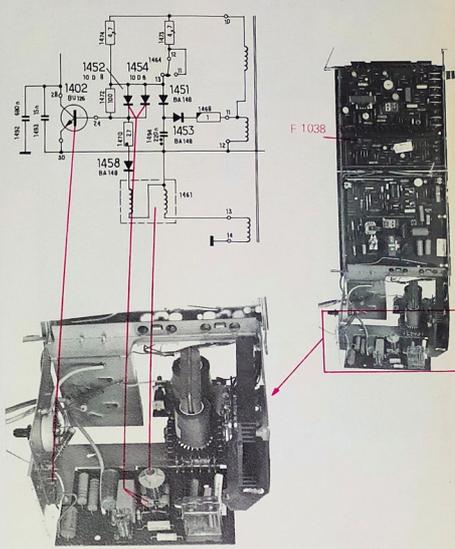
Symptôme ou anomalie constaté	Cause et remède	Localisation
<p>Manque d'amplitude horizontale.</p>

<p><b>Cause :</b> Les diodes 1452 - 1454 se coupent par intermittence, ce qui provoque la destruction de T 1402 - BU 126.</p> <p><b>Remède :</b> Remplacer les diodes 1452 - 1454 par des 10 D8 code 4811 130 37194 ainsi que le BU 126 code 4822 130 40885.</p> <p>Vérifier l'aspect de la bobine S 1461, si elle présente des traces d'échauffement sur les spires centrales, la remplacer code 4811 150 57002.</p> <p>Remplacer éventuellement le fusible 1038.</p> <p>Si le défaut persiste, vérifier T 1033 (pour repérage voir ci-dessous).</p>

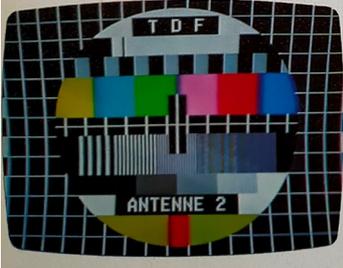
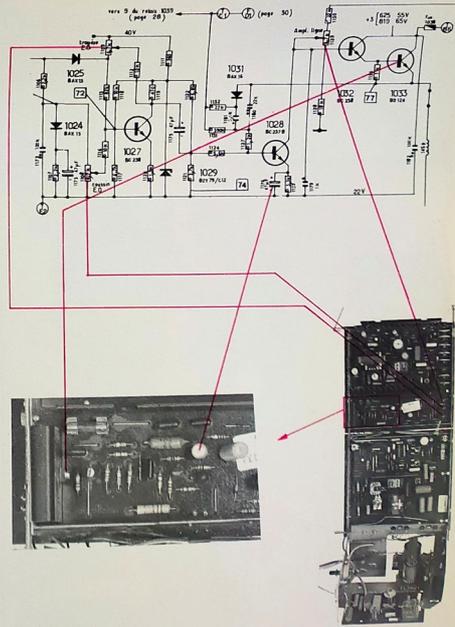
<p>Amplitude horizontale faible. Défaut de correction E/O. Le pot R 1129 (amplitude ligne) agit. Les potentiomètres R 1108 - R 1109 n'agissent pas.</p>

<p><b>Cause :</b> C 1176 chimique 47 <math>\mu</math> F est résistant ou a changé de valeur.</p> <p><b>Remède :</b> Le remplacer code 4822 124 20373.</p>

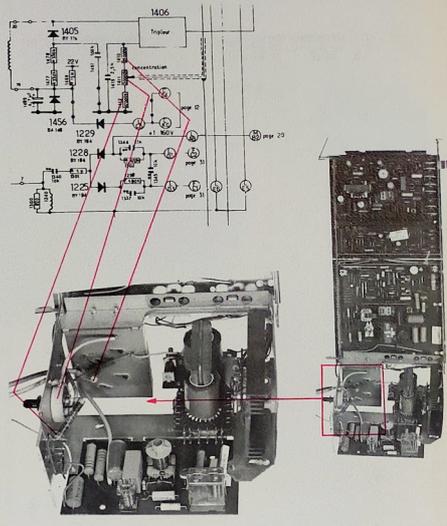
Symptôme ou anomalie constaté	Cause et remède	Localisation
<p>Plus de concentration.</p>

<p><b>Cause :</b></p> <ol style="list-style-type: none"> <li>Une des résistances 1410 - 1412 est coupée.</li> <li>La piste du potentiomètre 1411 est détruite à l'endroit du curseur.</li> </ol> <p><b>Remède :</b></p> <ol style="list-style-type: none"> <li>Remplacer la résistance défectueuse, code : R 1410 ... 4811 111 77027 R 1412 ... 4811 111 77028</li> <li>Généralement en modifiant légèrement le réglage de R 1411, le défaut disparaît. Il est toutefois préférable de remplacer le potentiomètre R 1411 code : 4811 101 97002.</li> </ol>

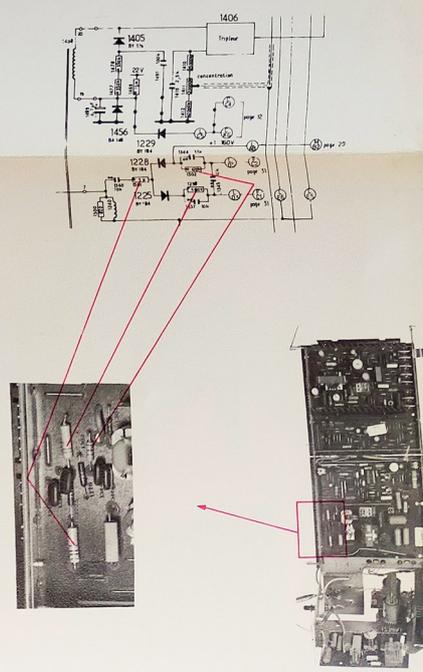
<p>Impossibilité de baisser la lumière. Le réglage des G 2 est impossible (la tension de G 2 reste à 600 V).</p>

<p>R 1302 - 470 K <math>\Omega</math> est coupée, la remplacer code 4822 110 51192.</p>

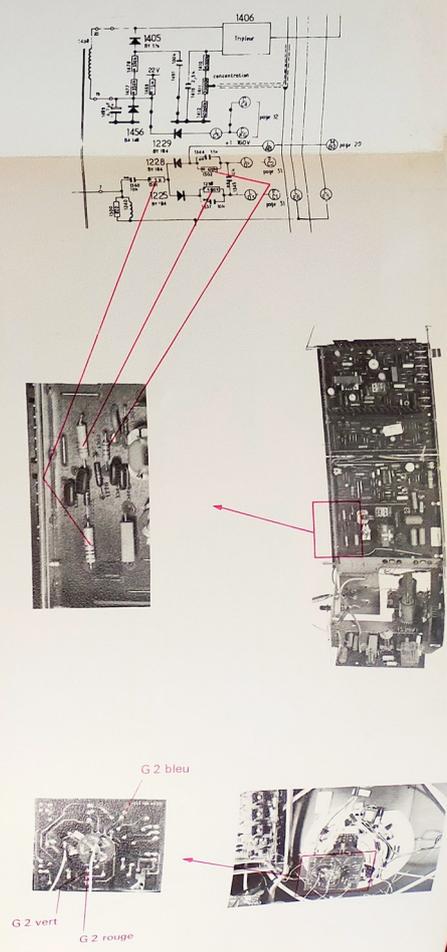
<p>Défaut de teinte. La lumière agit faiblement. Les G 2 restent à 160 V (réglage impossible).</p>

<p>Soit R 1301 1 K, soit R 1298 680 K est coupée, la remplacer code : R 1301 ... 4822 111 50143 R 1298 ... 5322 110 30183</p>

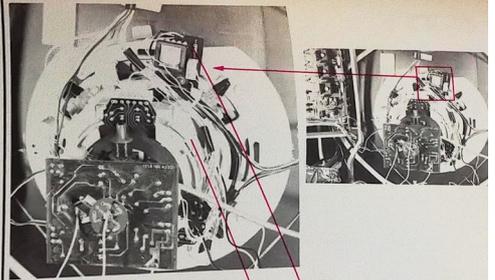
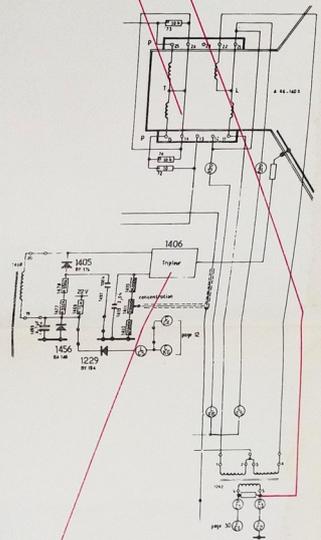
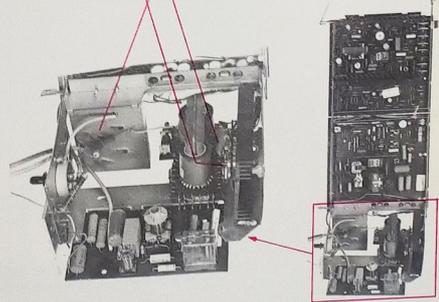
s de balayage.  
fusible 2106 est coupé (sur platine ali-  
mentation).

T 1400 BU 108 est détruit, ceci est dû : soit au condensateur C 1418, soit à un amorçage du tri-pleur, soit à un court-circuit du déflecteur.

Remplacer T 1400 BU 108 code 4811 130 47346, ainsi que C 1418 code 4811 121 37004.

Vérifier et remplacer si nécessaire le déflecteur (généralement lorsque le déflecteur est en cause, la résistance de 220 Ω se situant en // sur le transfo de coin est brûlée.)

Remplacer le fusible 2106 par une lampe 220 V 75 W. Si à la mise sous tension, la lampe s'allume fortement, dessouder la liaison THT tripleur. Si la lampe s'éteint ou s'éclaire faiblement, remplacer le tripleur code 4811 130 17013.
