# Service Information

22GC018

G75-53

Subject: a. Changed trip lever 103  
b. Changed wiring of the print plate  
c. Changed lift bracket 169 and cap 170  
d. Changed P.U. arm-securing cap 110 and spindle 113

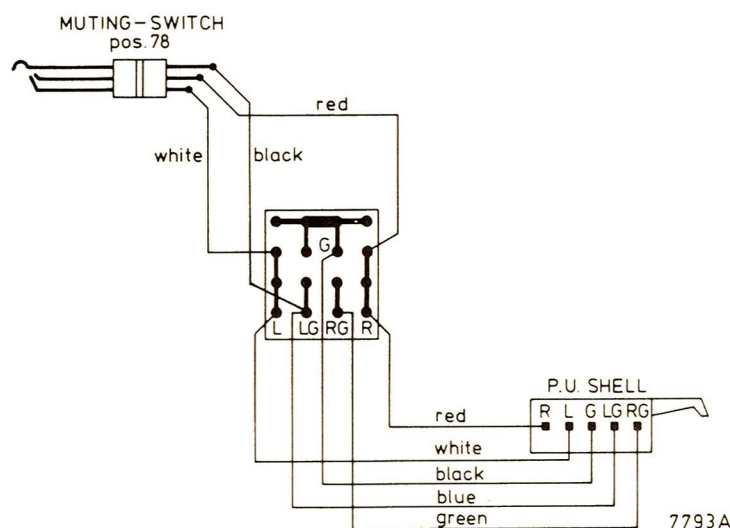
Fig. 1

- b. During production the wiring of the print plate has been changed (see Fig. 1). Reason: Preventing any hum when the pre-amplifier 22 GH 915 is used.

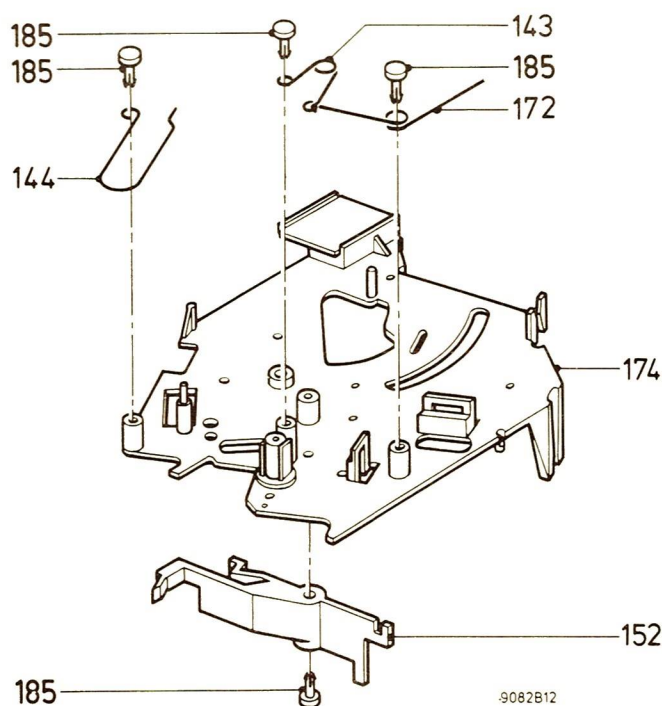
Fig. 1

From marking AH01 and up, a changed intermediate plate 174 is applied in the 22GC018. The springs 143, 144, 172 and the bracket 152 are now fixed by means of a cap, see Fig. 1.

When mounting a new plate in a set of the preceding type, also the cap must be used.
