Concerne : REGLAGES ET MODIFICATIONS.

En complément à la documentation Service, nous donnons ci-dessous quelques indications pour le dépannage et le réglage du changeur de disques AG 1003.

Groupe : CHANGEURS DE DISQUES  
Type : AG 1003

Index :  
RS-AG 1003-9

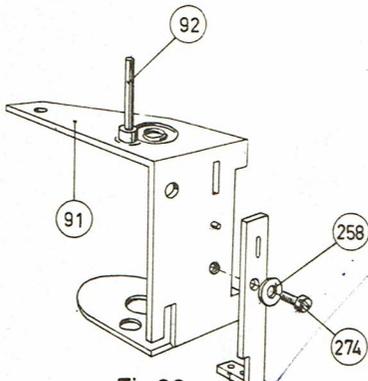
Fig 62

Sur le modèle avant la modification, l'arrêt automatique est commandé par l'équerre pos. 80, fixée elle, sur le presse-disques pos. 75 (voir fig. 61). Cette équerre est supprimée et remplacée par une autre équerre pos. 273 fixée sur le support pos. 91 (fig. 62 de la présente).

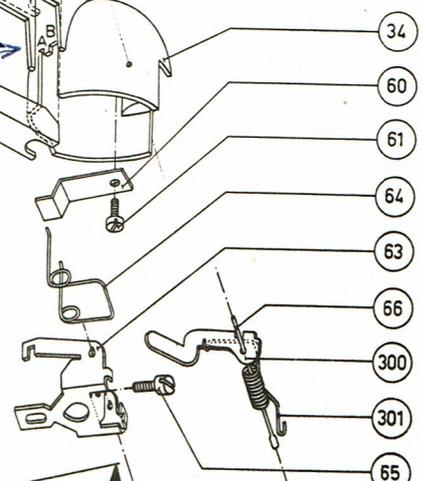
Fig 66

Les nouvelles têtes de P.U. magnétiques AG 3020-AG 3021 sont plus lourdes que les têtes de P.U. à cristal. Pour obtenir la pression d'aiguille exacte (+10 gr) en utilisant les têtes magnétiques, il y a lieu de compenser cette différence de poids. Cette différence est compensée par la traction du ressort pos. 301 (voir fig. 66 de la présente).

Dans la position A, le bras est poussé vers le haut par la manette pos. 300 (position pour têtes magnétiques). Dans la position B, la pression de l'aiguille sur le disque n'est déterminée que par le poids du bras et de la tête de P.U. (position pour têtes à cristal).

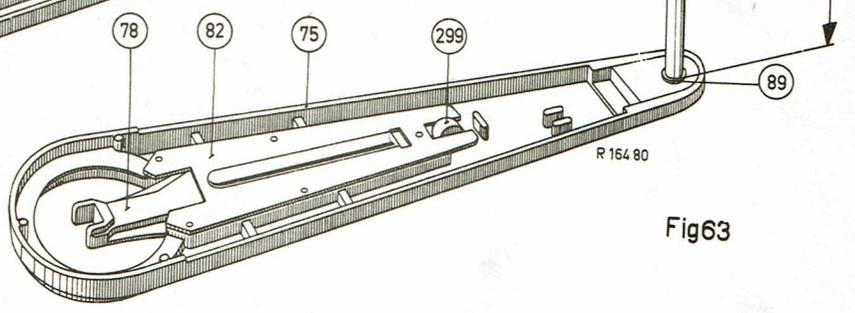
Fig 63

La tige pos. 85 du presse-disques a été raccourcie (voir fig. 63 de la présente) ainsi que le manchon pos. 72 dans la colonne (voir fig. 1 de la documentation Service).

*il est possible d'adapter  
cette piece à l'ancien systeme  
il faut alors réduire la piece (85)  
de 129mm à 113mm*

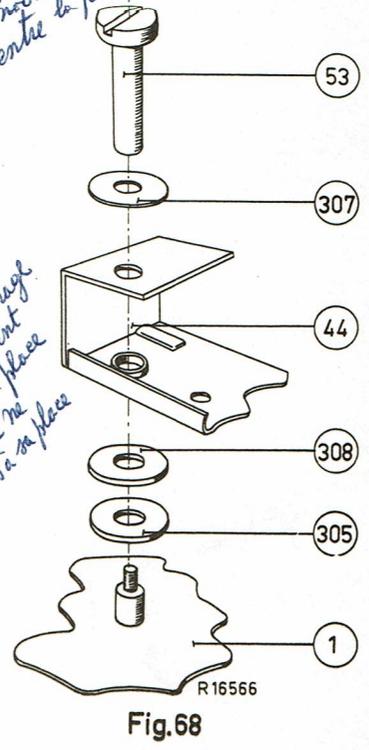
lorsqu'on remplace l'ancien par la pièce 44 pour le nouveau modèle, ne pas affaiblir le ciment qui se trouve entre la pièce 44 et le chassis

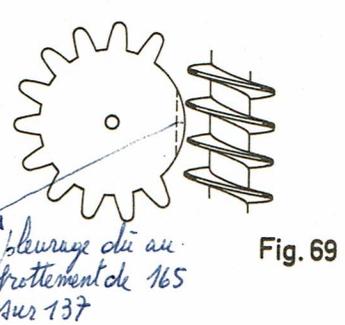
R 16565  
cause de frottement pas bien à sa place voir n° 152 ne vient pas à sa place

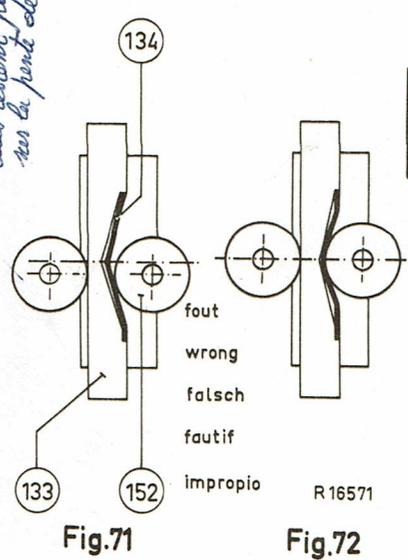
si ces conducteurs sont en laiton ne pas graver, en or graver elles restent parfois bloquées sur le pont de 134

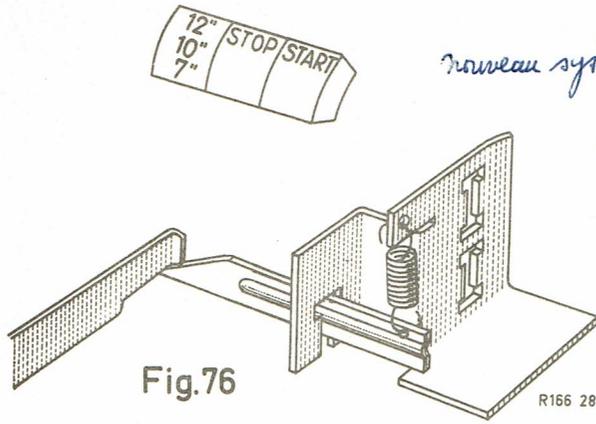
Lorsque le bouton d'arrêt se trouve en position levée, l'équerre pos. 318 est en position neutre (voir fig. 76).

*nouveau système stop*

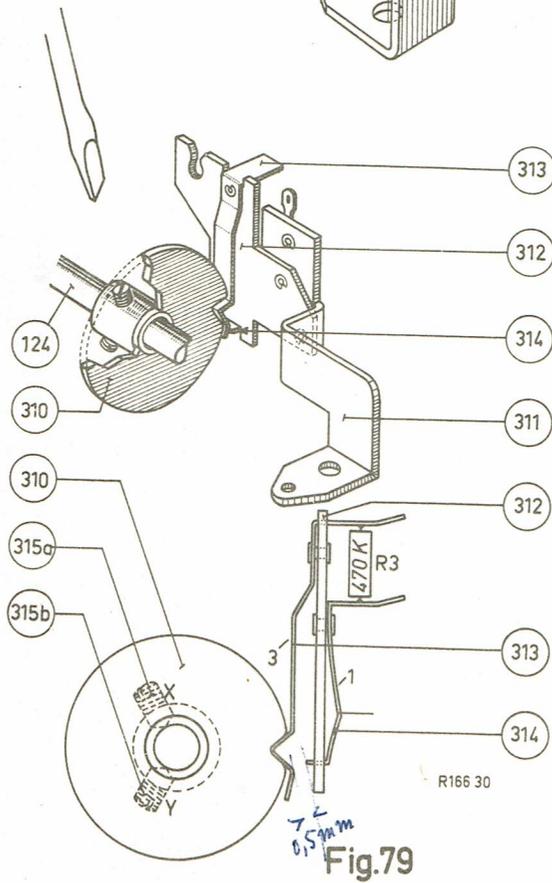
*ne peut jamais toucher la pièce en bakelite 312*

1. Dans la position de repos du mécanisme de changement, les ressorts de contact pos. 313 et 314 doivent être ouverts d'au moins 0,5 mm.
2. Pendant le cycle de changement, les ressorts pos. 313 et 314 doivent se toucher et le ressort pos. 314 doit être poussé d'environ 0,5 mm vers l'intérieur.
3. Le ressort pos. 313 ne doit jamais toucher la plaque pos. 312.
