# Service Information

22RH532

R74-13

R74-47

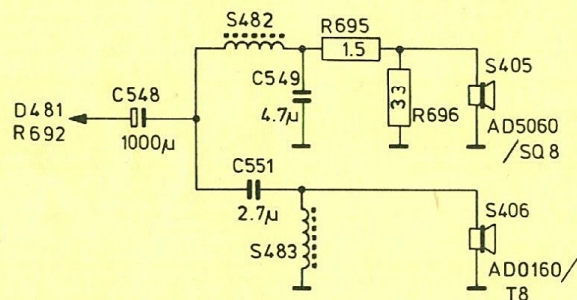
Fig. 1

- The code number of R616, 618 (10  $\Omega$  safety) should be 4822 111 30405.
- The code number of BC548 (TS440) should be 4822 130 40938.
- The circuit diagram has been adapted (see Fig. 1).

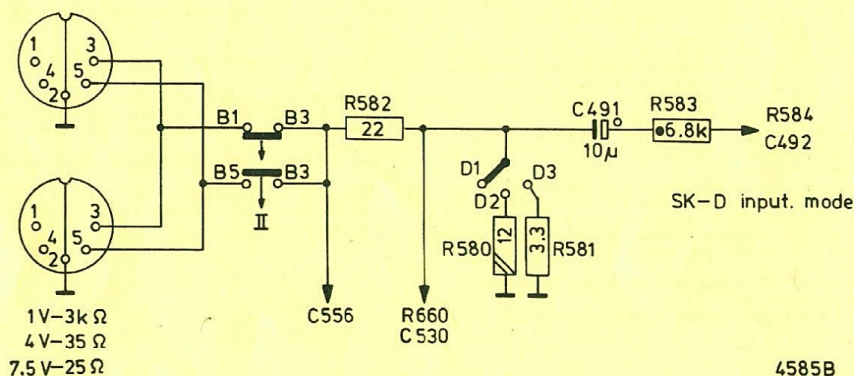
Fig. 2

- The input circuit is changed in accordance with Fig. 2.
- R580 (12  $\Omega$ ) is to be added.
- The added three-position switch has code number 4822 277 20137.

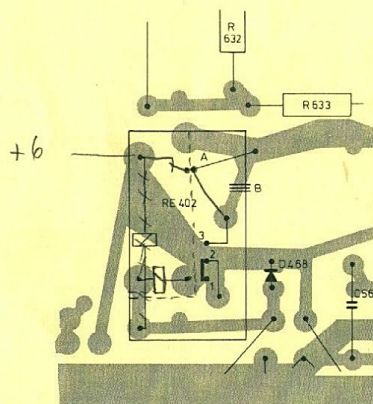
Fig. 3

As from change code PL03 a different relay is used for production reasons. However, this is only temporary. As this temporarily used relay has no make-and-break contact, the circuit has been adapted in accordance with Figs. 2 and 3. The dimensions of the relay are also different. However, the p.c. board has been made compatible, so that both relays can be fitted. However, Service only supplies the relay with the make-and-break contact. However, the dimensions may still differ.  
If the relay with make-and-break contact supplied by Service is to be incorporated in a PL03 version, with adapted circuit, the relay will not change over. In such a case connection A must be made and the track must be interrupted at B (see Fig. 4).
