## Restauration d'un Tom Thumb Camera Radio Tout en Un !

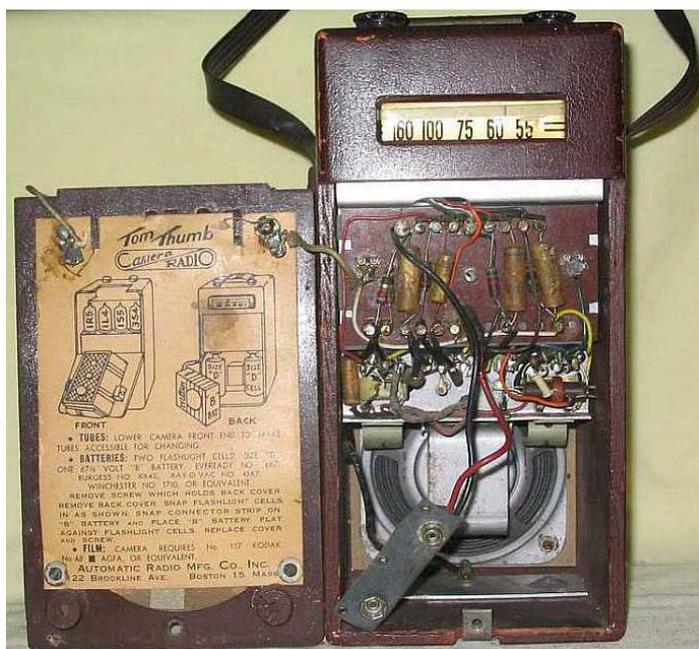
Figure 4

Le voici ouvert (Figure 4), des fils étaient dessoudés, son propriétaire me demandait de lui donner des conseils par mail, ou téléphone, pour sa remise en route à travers les photos qu'il m'avait transmises.

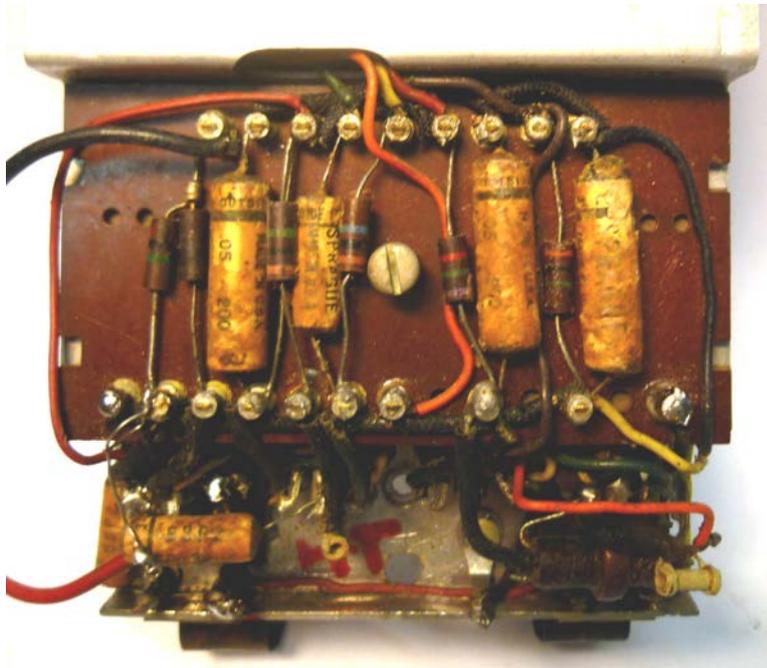
Figure 7

J'essaye de suivre les fils de liaison en chauffant à l'air chaud pour faire fondre la cire, mais je n'arrive à rien, elle refuse de se laisser faire, voir les photos du châssis, avant (*Figure 7*) et après (*Figure 8*) avec sa nouvelle bobine.

avant.

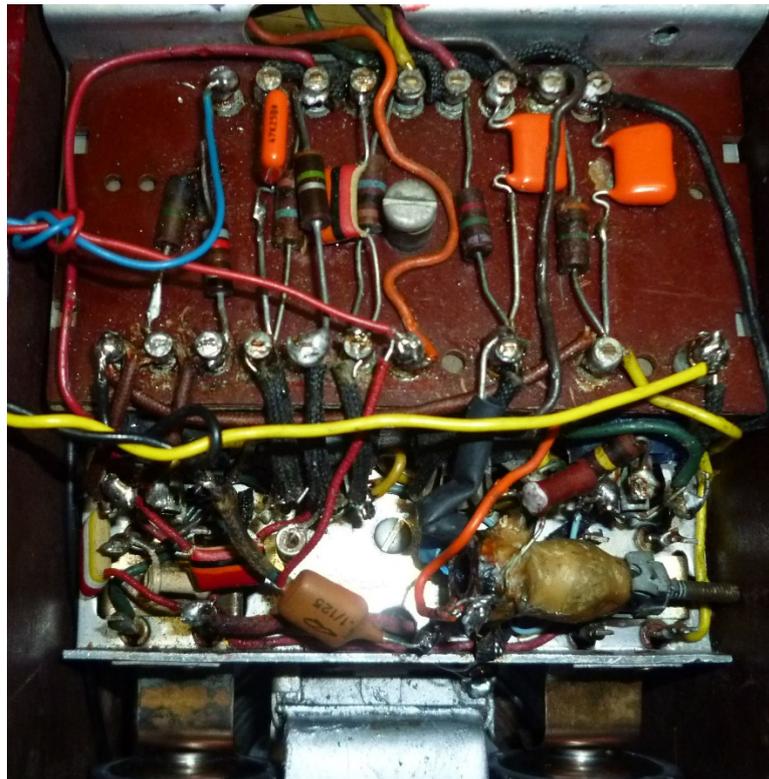
Figure 8

après.

Après examen, je dois pouvoir récupérer la bobine oscillatrice, je m'y attelle et finis par l'extraire, ce ne fut pas simple.

J'exécute en fils volants les 4 liaisons vers la changeuse de fréquence et ouvre enfin les vannes de ce bijou... des craquements se font entendre, c'est bien, il y a de la HF, il oscille, je tourne le bouton des stations, et j'entends enfin quelque chose en bout de gamme.
