Groupe : TOURNE-DISQUES
Type : AG 1003

Index :
RS-1

Concerne : CHANGEMENT INCERTAIN.

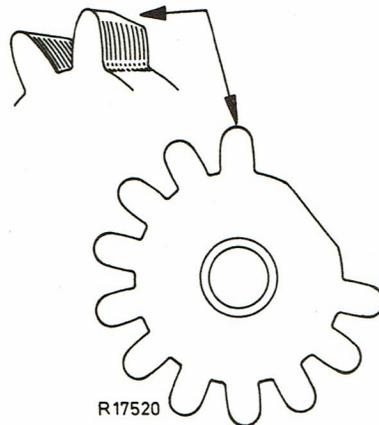
Dans certains cas, il peut arriver qu'après la fin d'un disque, le changement automatique ne fonctionne plus, même en enfonçant la touche de mise en marche.

La cause de ce défaut peut être due au fait que l'axe de commande ne se met en position d'arrêt.

Pour éviter cela, le profil de la dernière dent de la roue hélicoïdale en nylon a été modifié. Ainsi, cette dent sera entraînée plus longtemps par la vis sans fin du plateau et l'axe de commande sera en position correcte d'arrêt.

Cette nouvelle roue dentée peut être obtenue sous le numéro de code :

P5.515.62/56

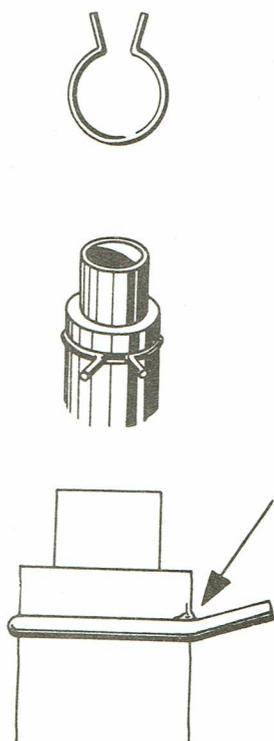
Fig.81

Il se peut qu'en dégageant le plateau pos. 165, on endommage gravement le moyeu de celui-ci à cause d'une bavure sur l'axe. Celle-ci se forme par les heurts du plateau contre les bouts de la bague de sertissage pos. 169 qui s'incurve vers le haut, ce qui provoque une bosse sur l'axe en refoulant la matière environnante (fig. 81).

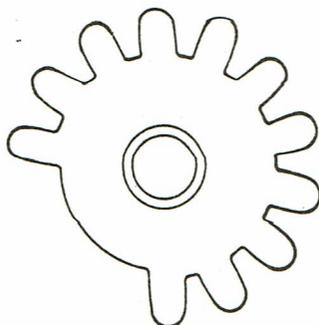
Par suite du gonflement de la roue hélicoïdale en nylon, des anomalies peuvent se présenter lors du changement de disques ou bien à l'arrêt de l'axe de commande.

Afin d'y porter remède, le profil des dents et le matériau utilisé pour cette roue ont été modifiés.

Celle-ci se présente comme dessiné à la figure ci-dessous et peut être commandée sous le numéro de code P5.515.62/333.
