### Dépannage.

Ce récepteur est en tout point semblable au récepteur RD571, mais possède une gamme OC allant de 51 à 18 m.

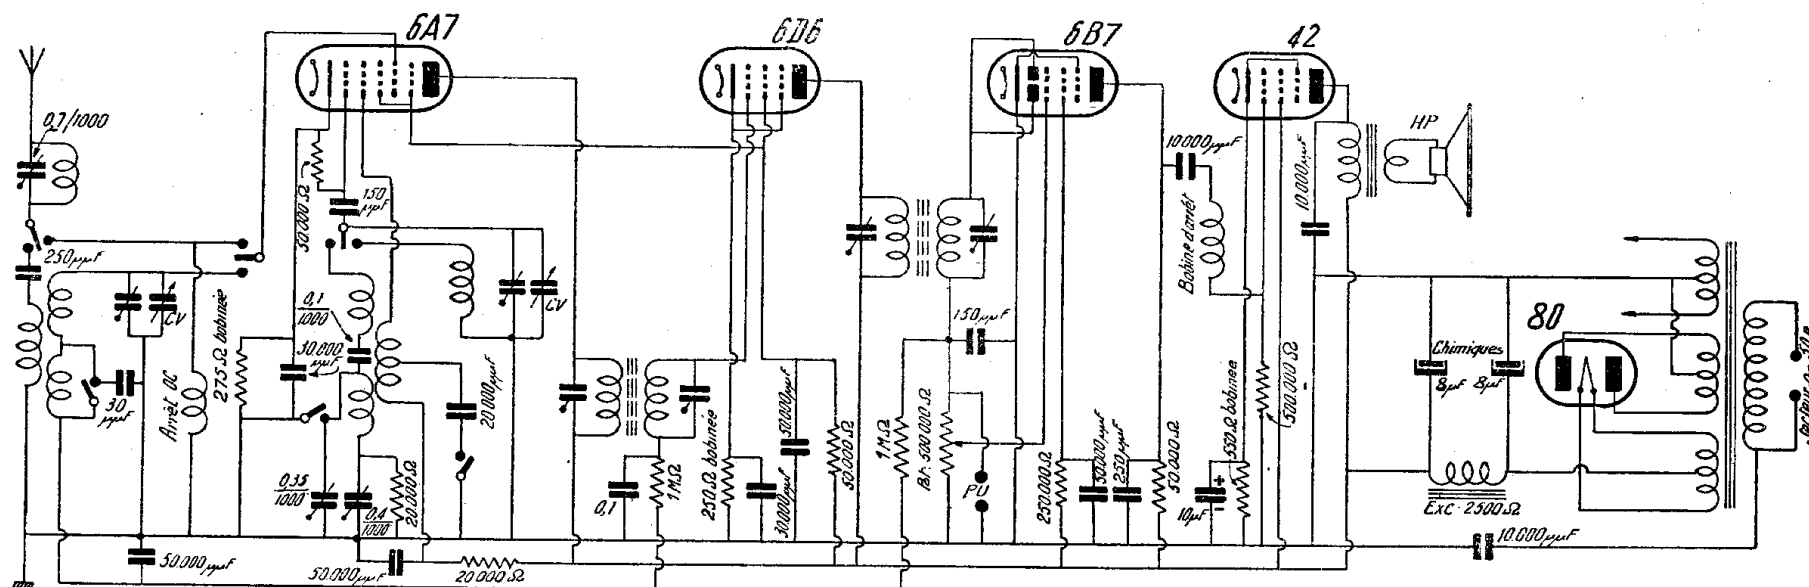
Parmi les pannes assez fréquentes, signalons le claquage du condensateur de 10.000 pF, placé entre la plaque de la 42 finale et la masse. Les phénomènes accompagnant cette panne sont : débit primaire exagéré, culasse du dynamique qui chauffe trop, tension anodique de la 42 nulle.

Une panne assez fréquente également est la fuite dans le condensateur de couplage de 10.000 pF

placé entre la plaque de la 6B7 et la grille de la 42. Phénomènes accompagnant la panne : ronflement plus ou moins perceptible, distorsion, débit exagéré de la 42 se traduisant par une tension de polarisation trop élevée et, enfin, présence d'une faible tension positive sur la grille de la 42.

En ce qui concerne le remplacement des lampes, s'inspirer de ce que nous avons dit à propos du récepteur RD571. Cependant, le remplacement de la 6A7 par une 6E8 peut occasionner des blocages en OC, principalement entre 25 et 18 m. Pour y remédier, il suffira de prévoir une résistance série de 50 à 200 ohms entre l'anode oscillatrice de la lampe et le bobinage correspondant.

Signalons enfin que la valve 80 peut être remplacée par une 5Y3G ou 5Y3GB en changeant évidemment le support.
