# BX310A-64

| N.V. PHILIPS'<br>GLOEILAMPENFABRIEKEN<br>EINDHOVEN | Betreft: BX 310A-64<br>Conc. : BX 310A-64 | W.D. 668 |

Errata

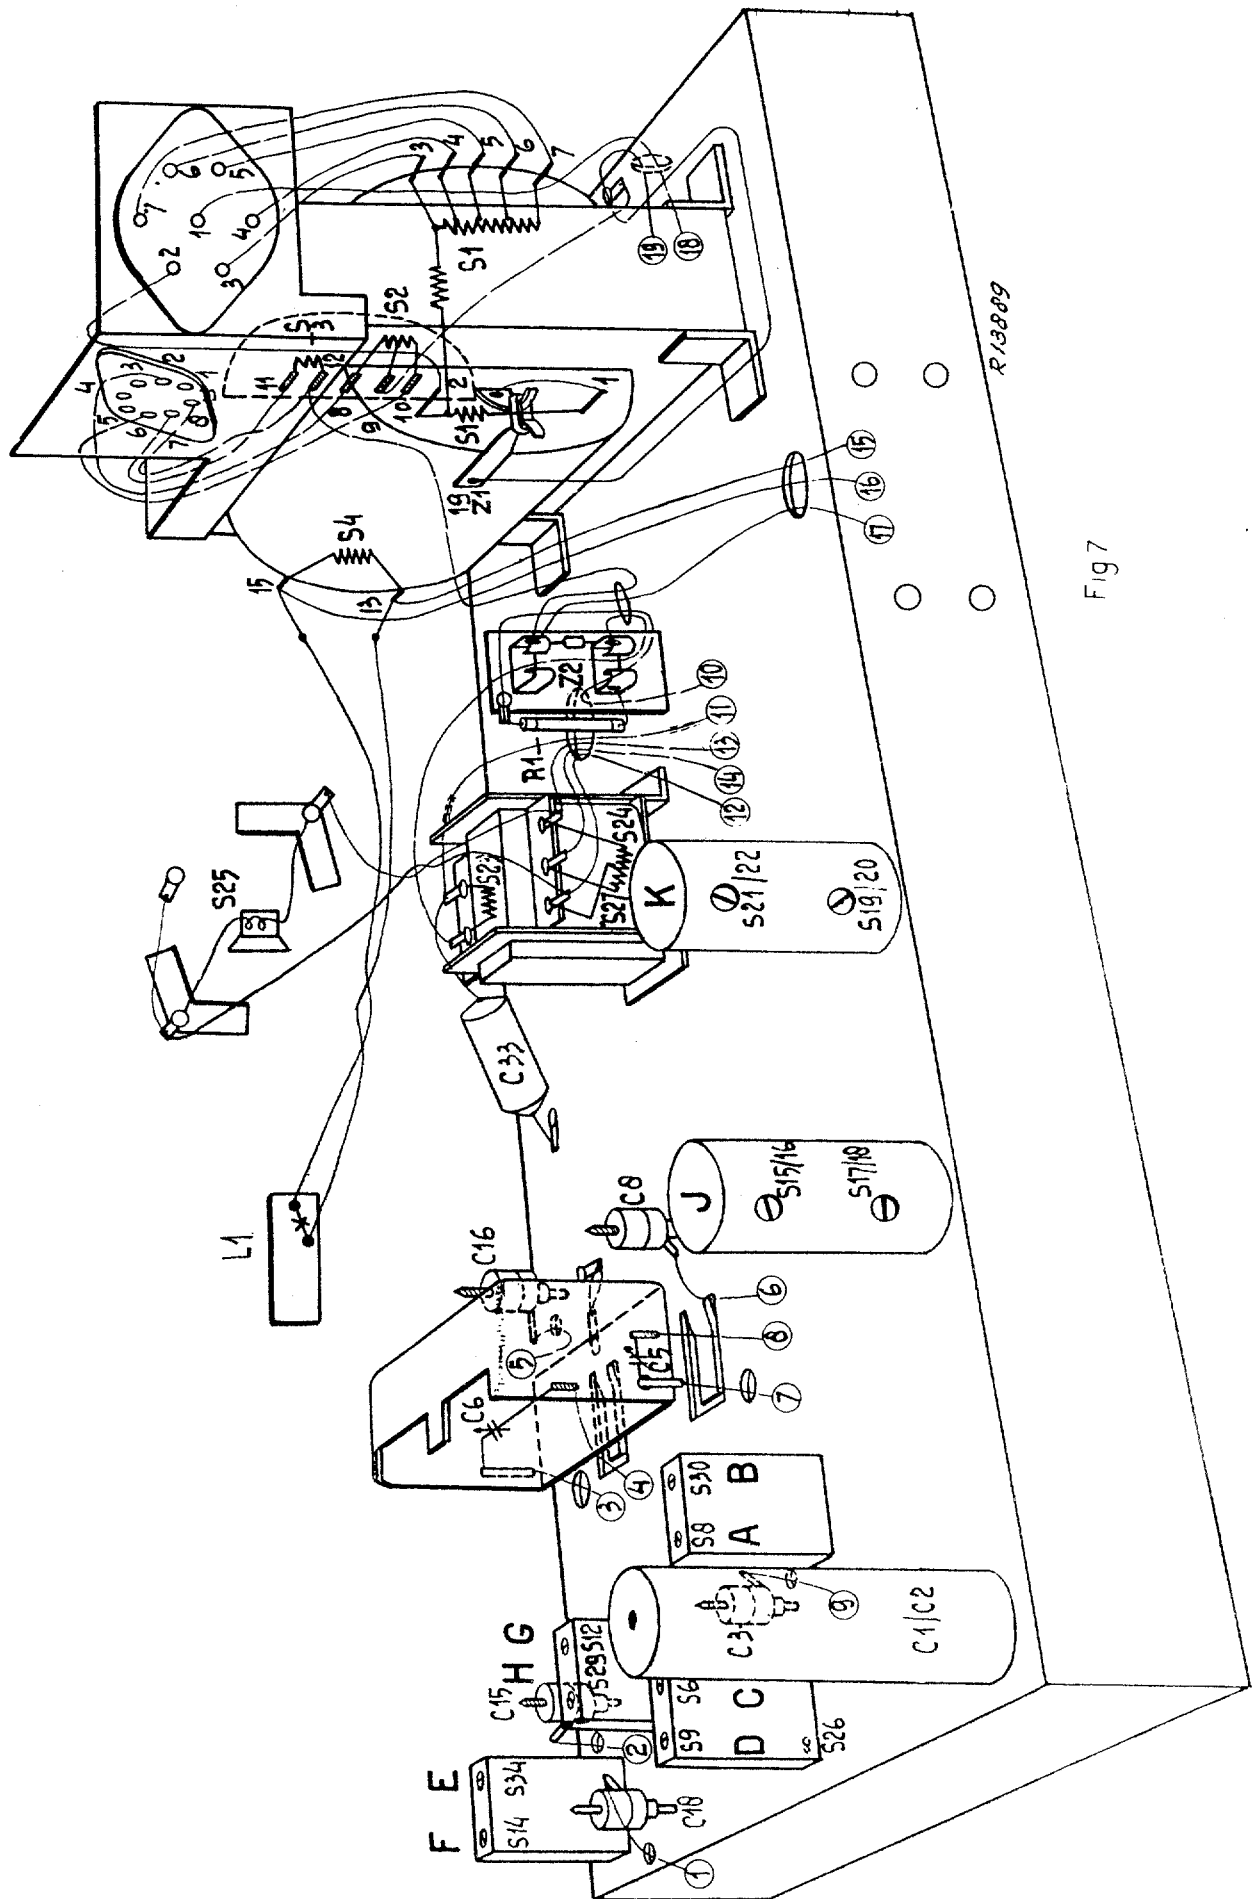
Fig 7

In figuur 7 moeten de letters A en B op de tweevoudige spoel (S8-S30) verwisseld worden.

Dans la figure les deux lettres A et B sur la bobine double (S8-S30) doivent être interverties.
