Service Manual

OBJET : Cette information annule et remplace les informations 40573-40836
41000 - 41004

OBJET : MODIFICATIONS INTERVENUES EN COURS DE FABRICATION

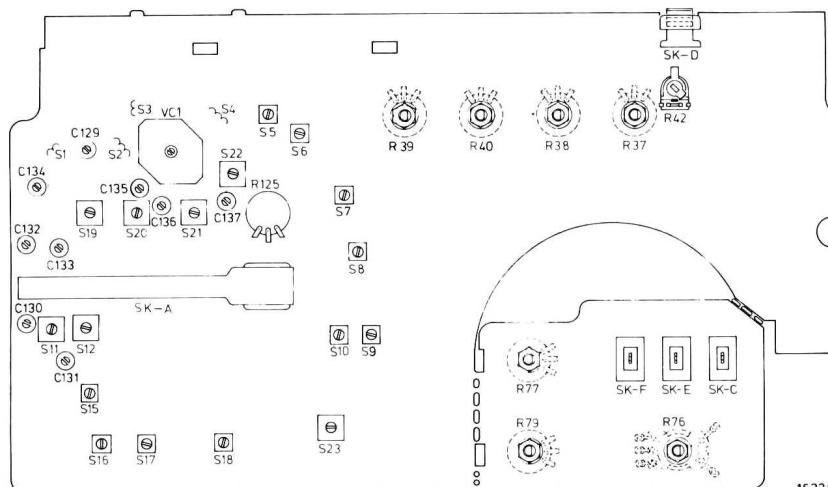
a) Modifications intervenues en cours de fabrication

R 95 remplacée par 560 Ω et C 5 remplacé par 1nF

Motif : Amélioration de la sensibilité en F.M.

- D3, D5 remplacées par le type BA 317 et C 139 100nF a été ajouté entre le point 8 de IC 1 et le point de connexion de C3 et C5.

Motif : Amélioration de la stabilité en F.M

- D 60 à D 63 BA 317 ont été ajoutées en série, respectivement avec D 34, D 37, D 40, D 43

Motif : Améliorer la préselection F.M.

- R 72 passe à 2,2 Ω

Motif : Améliorer la stabilité ampli B.F.

c) Remède à la détérioration rapide des interrupteurs marche/arrêt

Afin de réduire le courant de charge de C 94 qui est à l'origine de la destruction des contacts, nous vous conseillons après remplacement de la pièce défectueuse de porter C 94 à 100 μ F au lieu de 1000 μ F

et C 100 à 2200 μ F au lieu de 1000 μ F code 4822 124 20679
