Le générateur de laboratoire Heathkit – par Arden Allen, KB6NAX

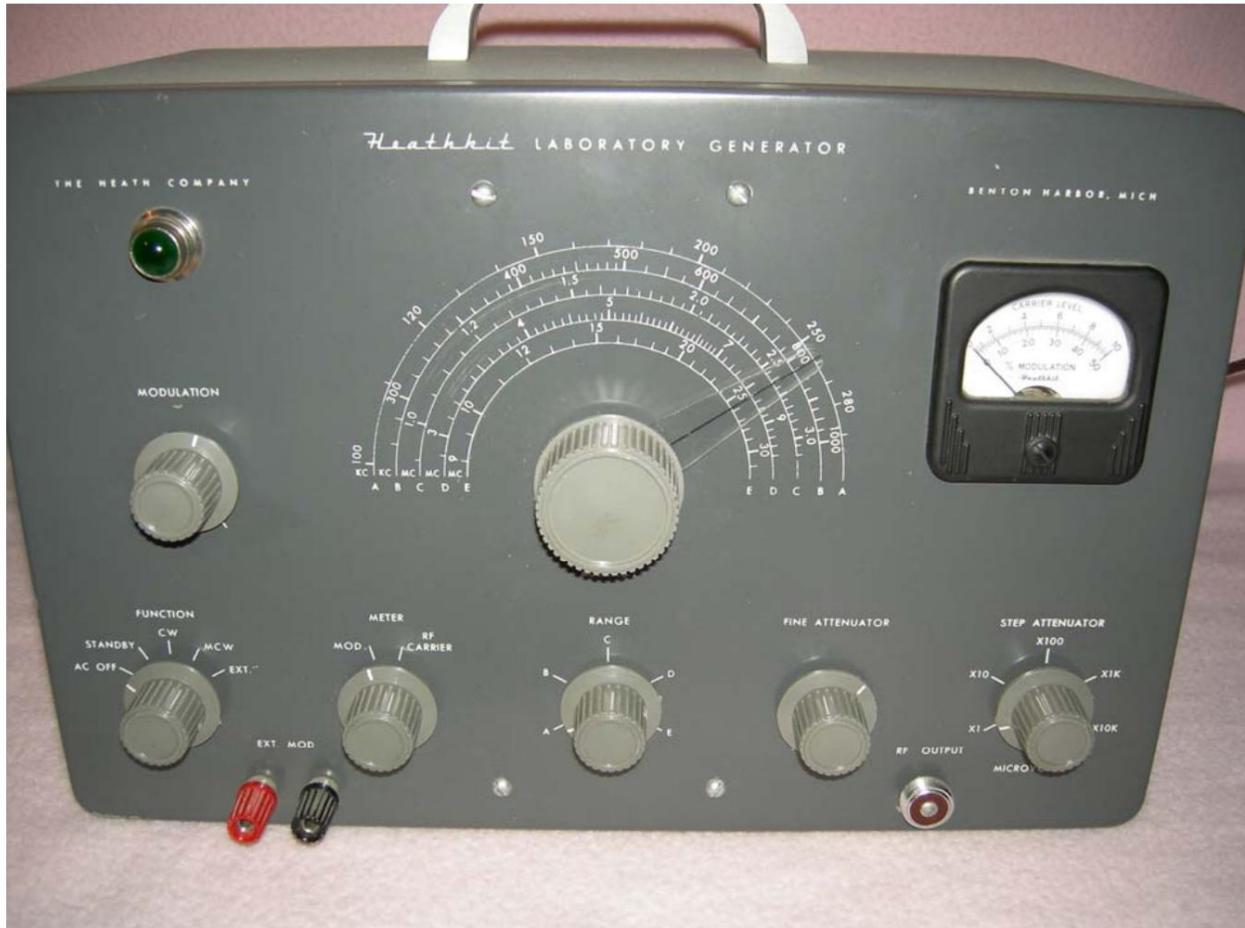
Le LG-1

Premier d'une série de trois éditions, le modèle LG-1 est arrivé sur le marché en 1950 et a été fabriqué jusqu'en 1962.

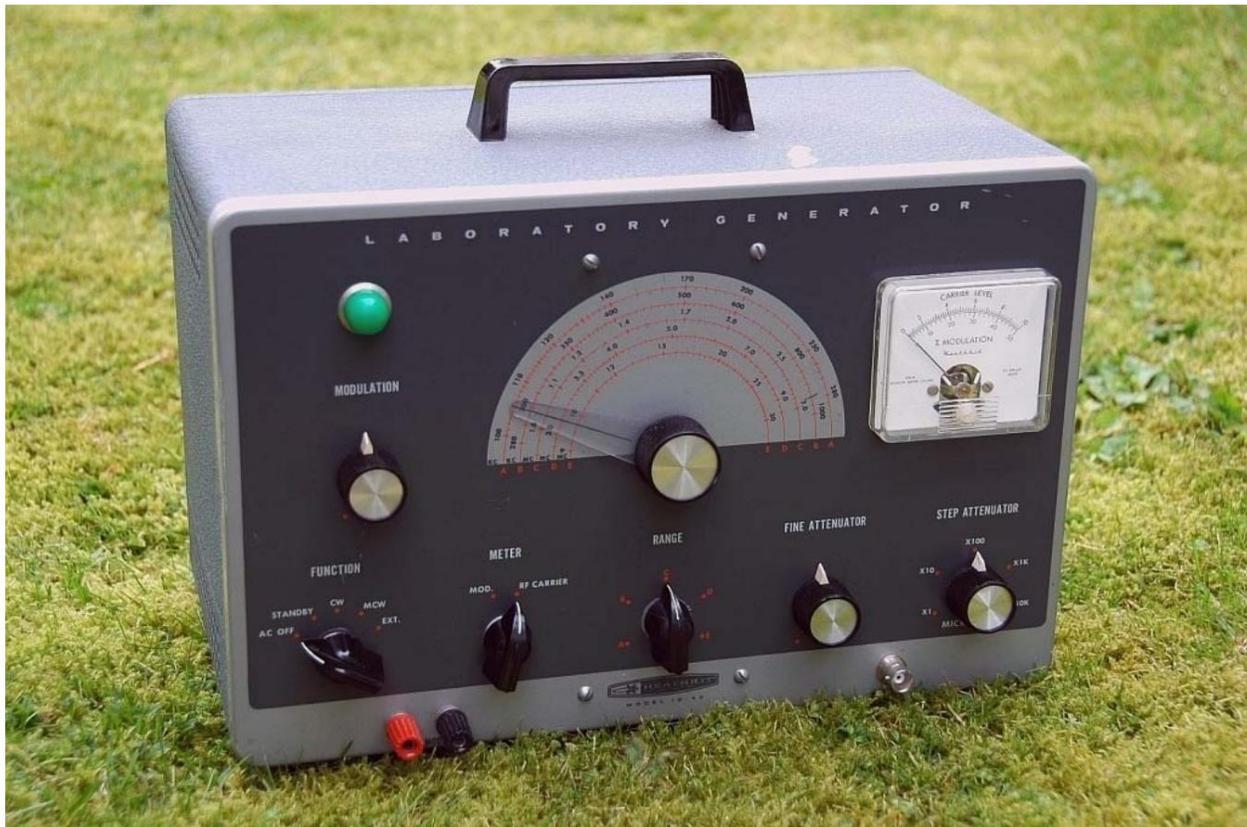
Au début des années 60, Heath a abandonné son gris cuirassé pour des vêtements plus élégants. Le générateur de laboratoire a été rebaptisé IG-42, arborant un look multicolore. À l'intérieur, il était identique à son prédécesseur. L'IG-42 a connu une longue carrière, de 1962 à 1979.

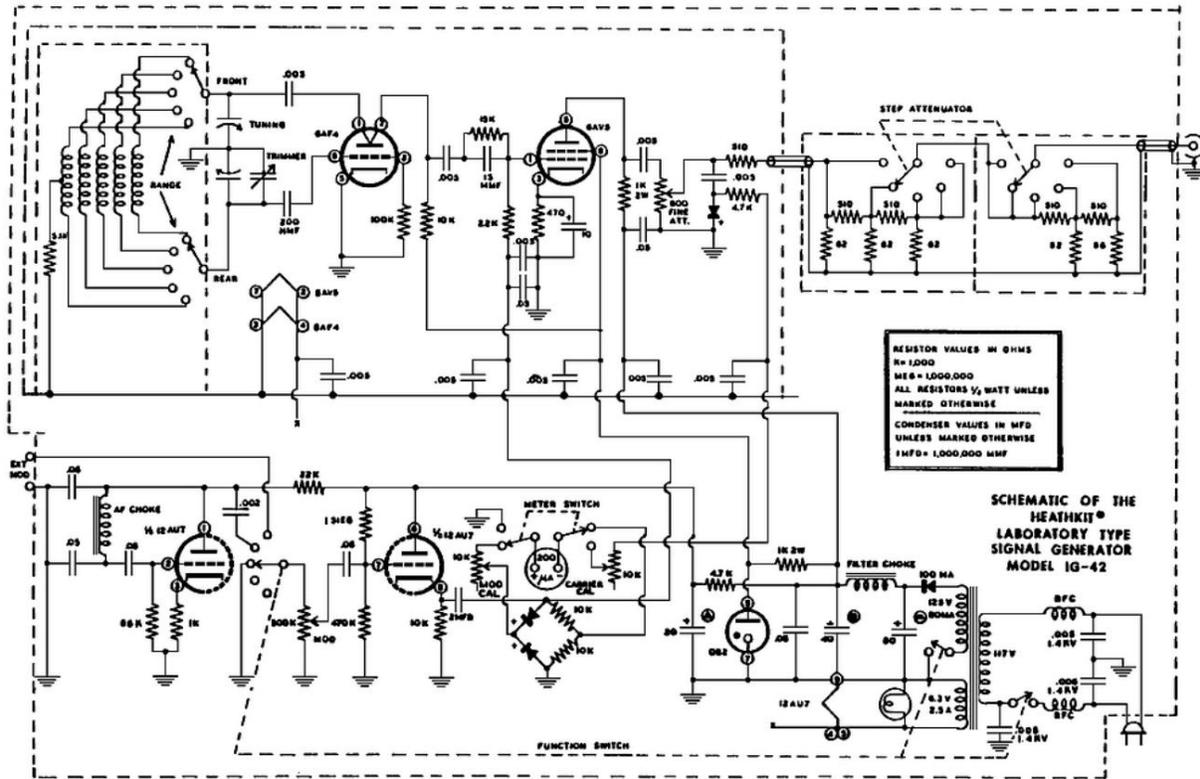
Schéma de principe du générateur de laboratoire

Ensuite, il a fallu mettre sous tension via le variac et examiner le fonctionnement des deux instruments. L'un avait été précédemment re-capuchonné, l'autre non. Les deux avaient leurs condensateurs électrolytiques Twist-Lok d'origine qui ne consommaient pas de courant excessif et filtraient correctement le courant alternatif redressé, donc pas d'inquiétude à ce niveau (oui, certains condensateurs électrolytiques durent très longtemps !). Toutes les fonctions fonctionnaient à une exception près. L'instrument qui avait été re-capuchonné souffrait d'une distorsion excessive du son audio à 400 Hz. Cela était dû au fait que la résistance de grille de 68K de l'oscillateur 12AU7 était en fait de 77K (oui, certaines résistances se détériorent après un très long moment !). La variation des paramètres du tube a peu d'effet sur les performances de distorsion de ce circuit. La résistance de grille de 68K et la résistance de plaque de 22K doivent avoir des valeurs appropriées pour une faible distorsion. Mieux encore, la résistance de 68K peut être remplacée par un potentiomètre de réglage de 100K et ajustée pour une distorsion optimale.

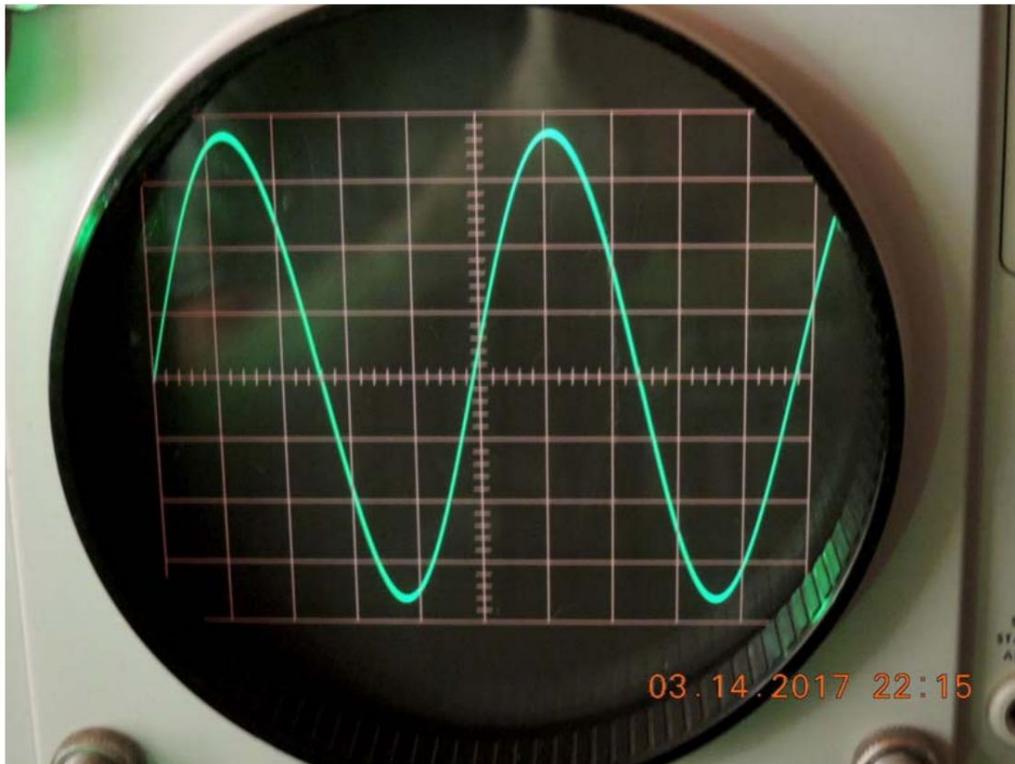
Comme on peut le voir sur la vue de l'oscilloscope, la distorsion de contrôle du niveau de modulation à 400 Hz est acceptablement faible.

Forme d'onde d'oscillateur de tonalité de 400 Hz

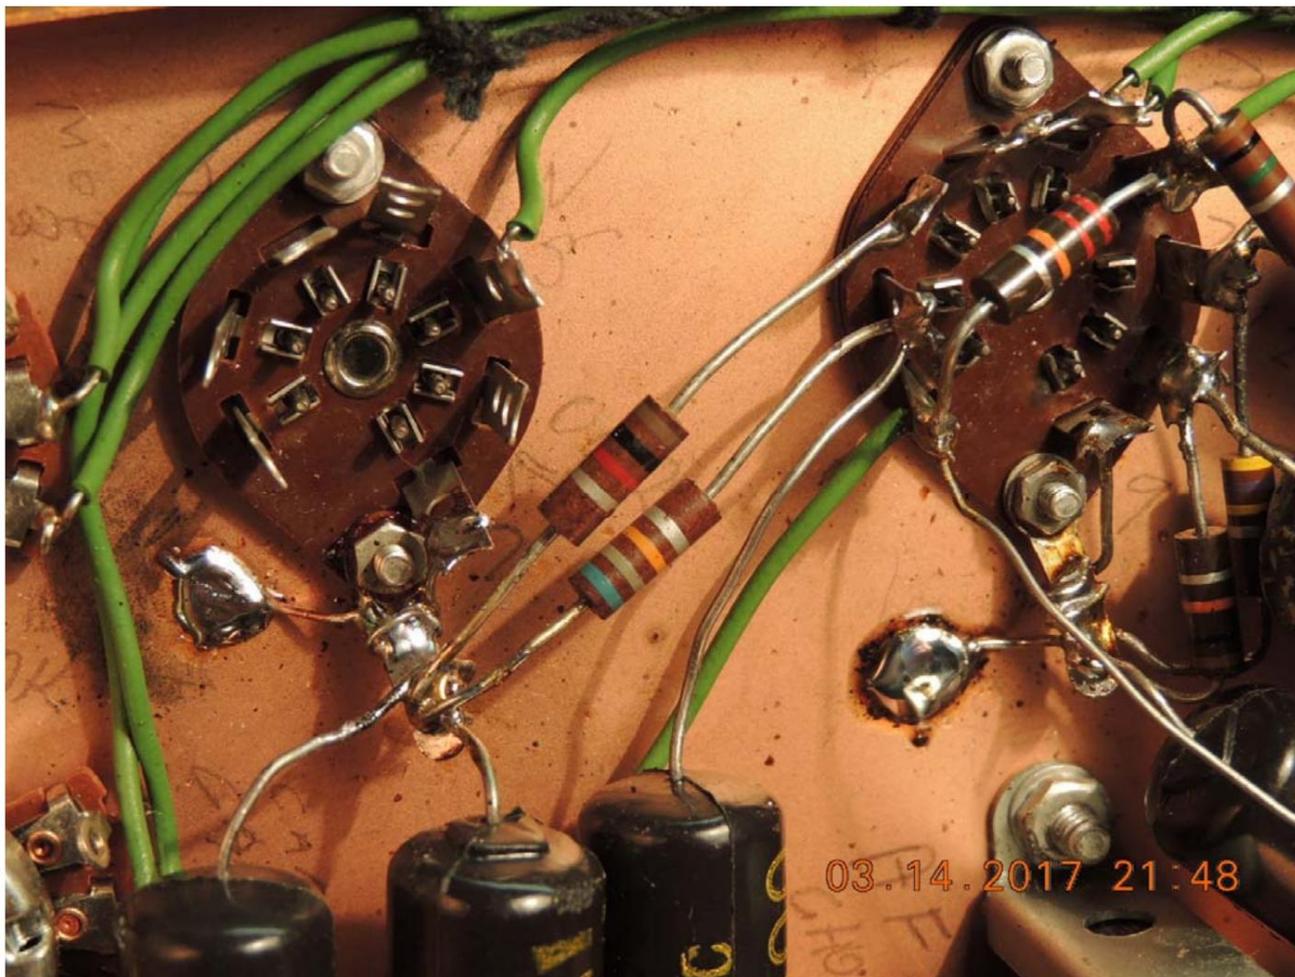
Ensuite, nous avons examiné plus scrupuleux les générateurs. L'un de mes principaux problèmes avec les kits Heath était l'utilisation de douilles pour tubes à plaquettes phénoliques. Délicates en raison de leur faible coût, elles sont souvent une source de problèmes en raison de la faiblesse des contacts des broches. Mais le pire était le dispositif de Heath consistant à créer des points de mise à la terre en utilisant les vis de montage des douilles comme bornes de mise à la terre. Partout où je les trouve, j'ajoute un cavalier au châssis comme indiqué ci-dessous.

Cosses de mise à la terre sur les prises reliées au châssis

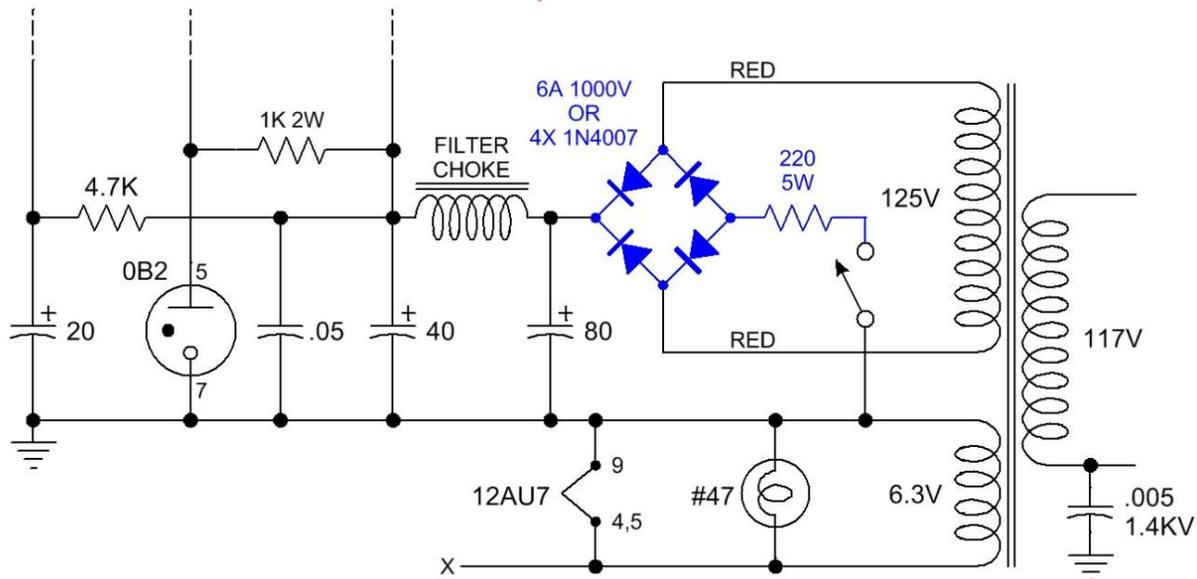
Mise à niveau du redresseur à onde complète illustrée en bleu

L'une des principales lacunes de Heath dans sa conception était l'utilisation d'alimentations redressées demi-onde. Il ne fait aucun doute que la taille physique et les considérations économiques ont dicté le choix des redresseurs au sélénium demi-onde dans de nombreuses conceptions Heath antérieures. Le bourdonnement de 60 Hz est particulièrement gênant dans les équipements de test car vous souhaitez différencier les problèmes de bourdonnement dans les radios testées du signal de test qui doit être exempt de modulation accidentelle. Heureusement, il y a beaucoup de place dans l'IG-42 pour mettre à niveau l'alimentation vers un redressement à pleine onde, ce qui réduit considérablement la modulation accidentelle du bourdonnement de la porteuse. Ci-dessous, j'ai incorporé un pont redresseur à pleine onde au point de montage du redresseur au sélénium avec l'ajout d'une résistance série de 220 ohms. La résistance série empêche le condensateur de filtrage d'être surtensionné et améliore également le filtrage. La résistance de 2 watts chauffe un peu trop, je recommande donc l'installation d'une résistance bobinée de 3 ou 5 watts.

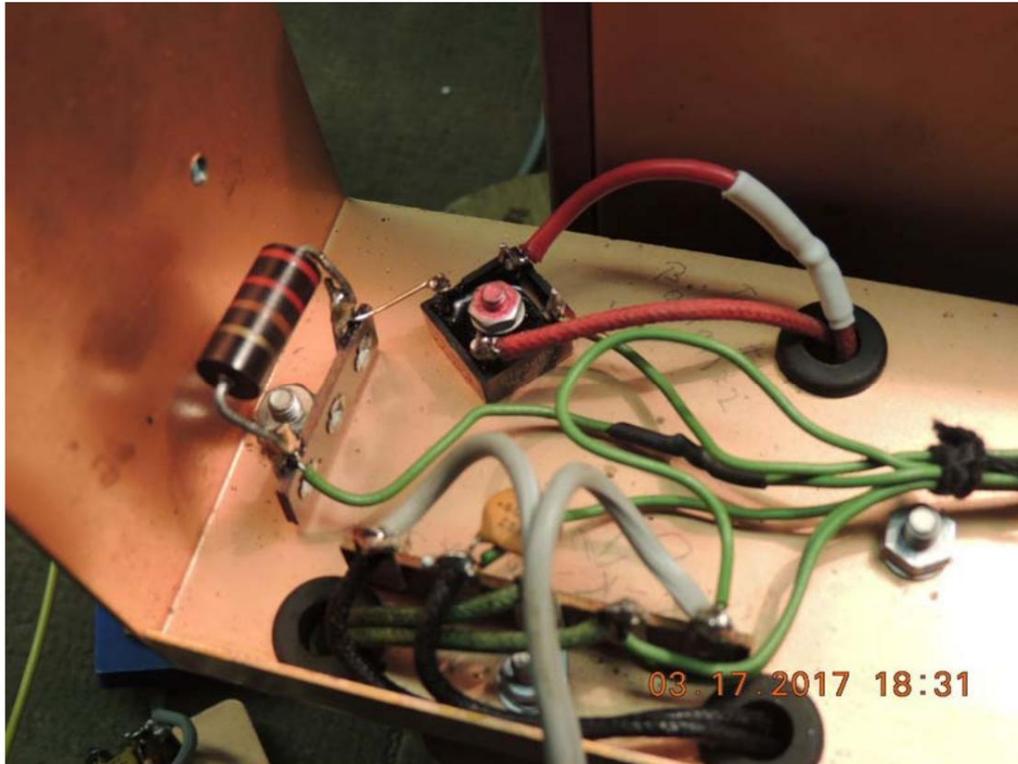
Mise à niveau du redresseur à onde complète de l'alimentation électrique

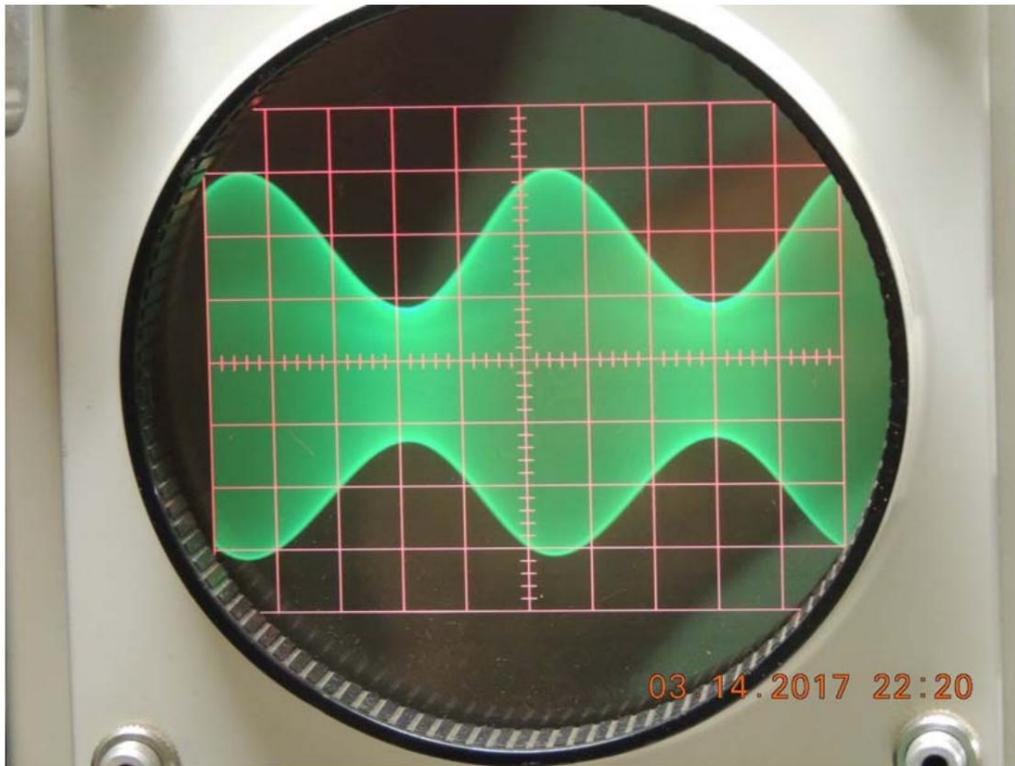
L'excellente enveloppe de forme d'onde d'un générateur de laboratoire fonctionnant correctement avec une modulation de 30 pour cent est illustrée ci-dessous. Avec une modulation propre, le détecteur et les circuits audio d'une radio peuvent être correctement évalués à l'oreille et à l'oscilloscope.

Enveloppe RF avec tonalité de 400 Hz à 30 % de modulation

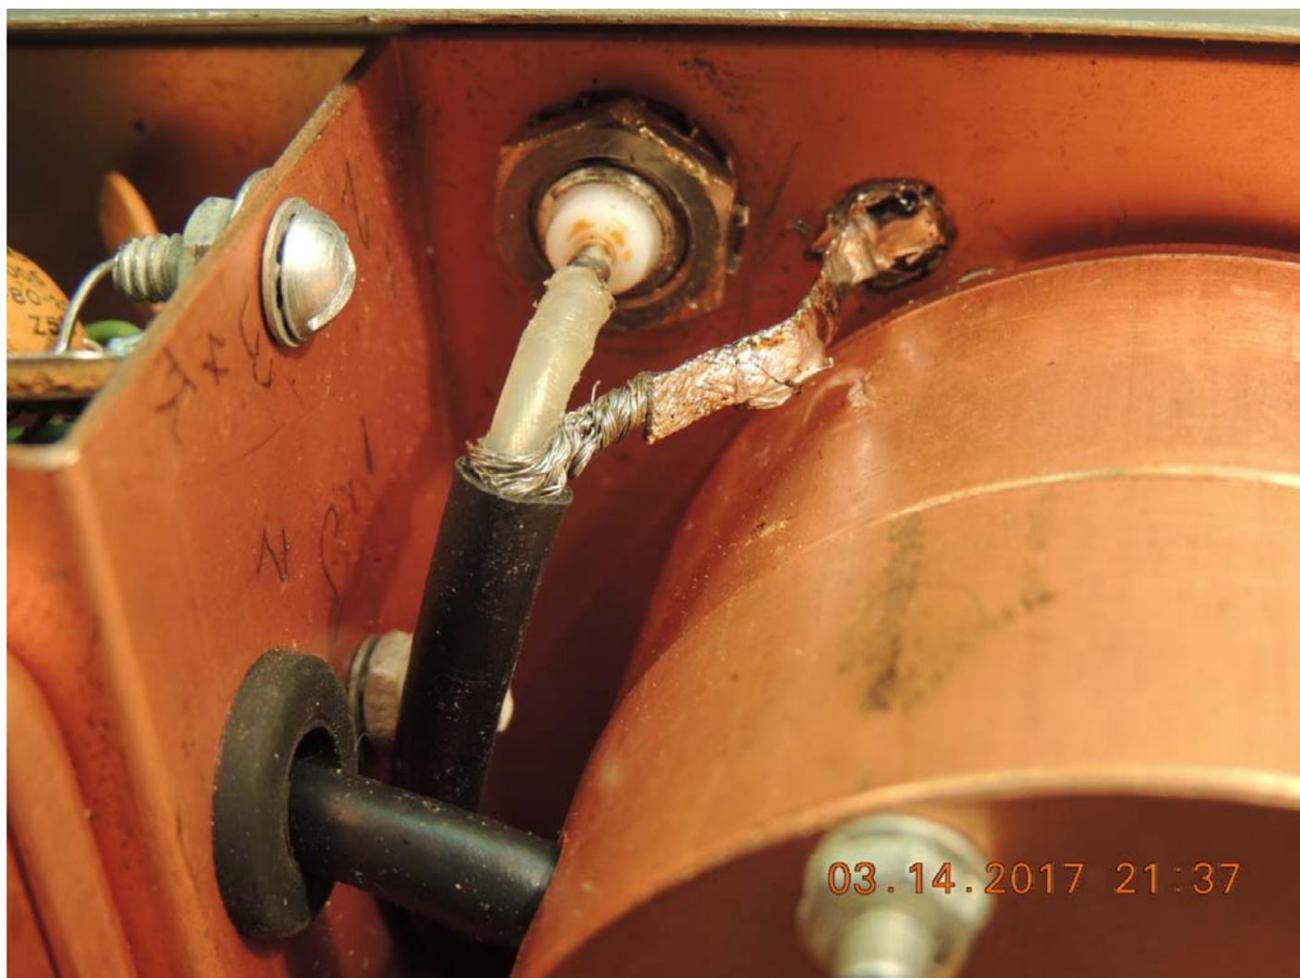
Mise à niveau du connecteur BNC de sortie RF

Enfin, et ce n'est pas le moins important, il faut ajouter une sortie de compteur de fréquence et remplacer le connecteur du microphone par des connecteurs BNC. Ci-dessous, le connecteur BNC de sortie RF. L'ajout d'une sortie de compteur de fréquence implique de connecter une longueur de câble coaxial à l'entrée de l'atténuateur RF (à côté de la sortie RF). Un certain démontage est bien sûr nécessaire.

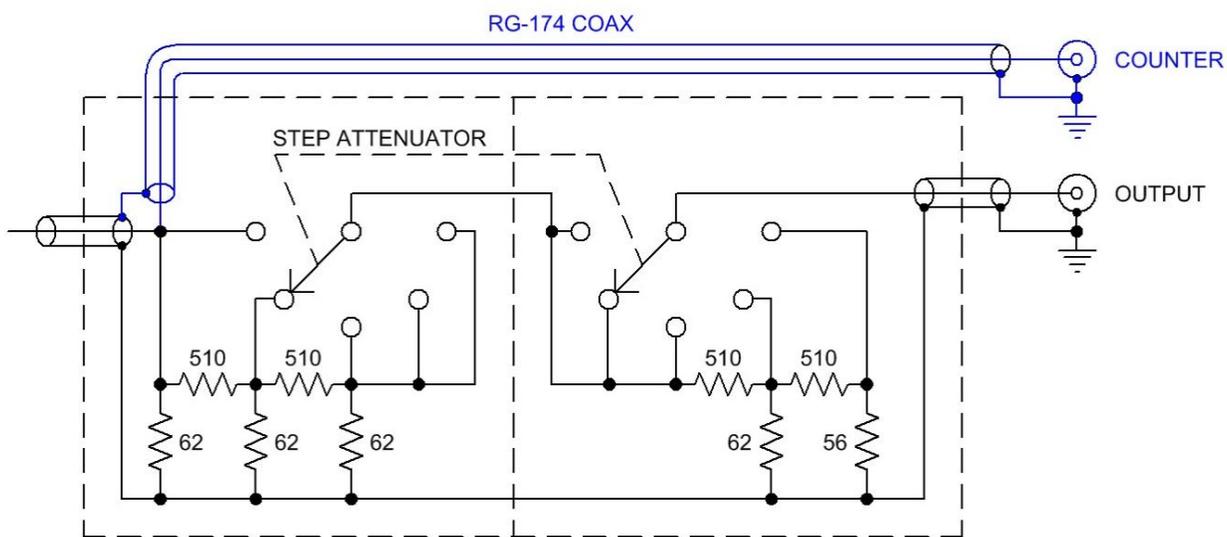
Ajout de la sortie du compteur de fréquence affichée en bleu
