# SERVICE MANUAL

WATSON  
ELITE  
TRISTAR  
MARSHAL

**6791**

zum Gerät: ELITE, TRISTAR, WATSON CO 6791

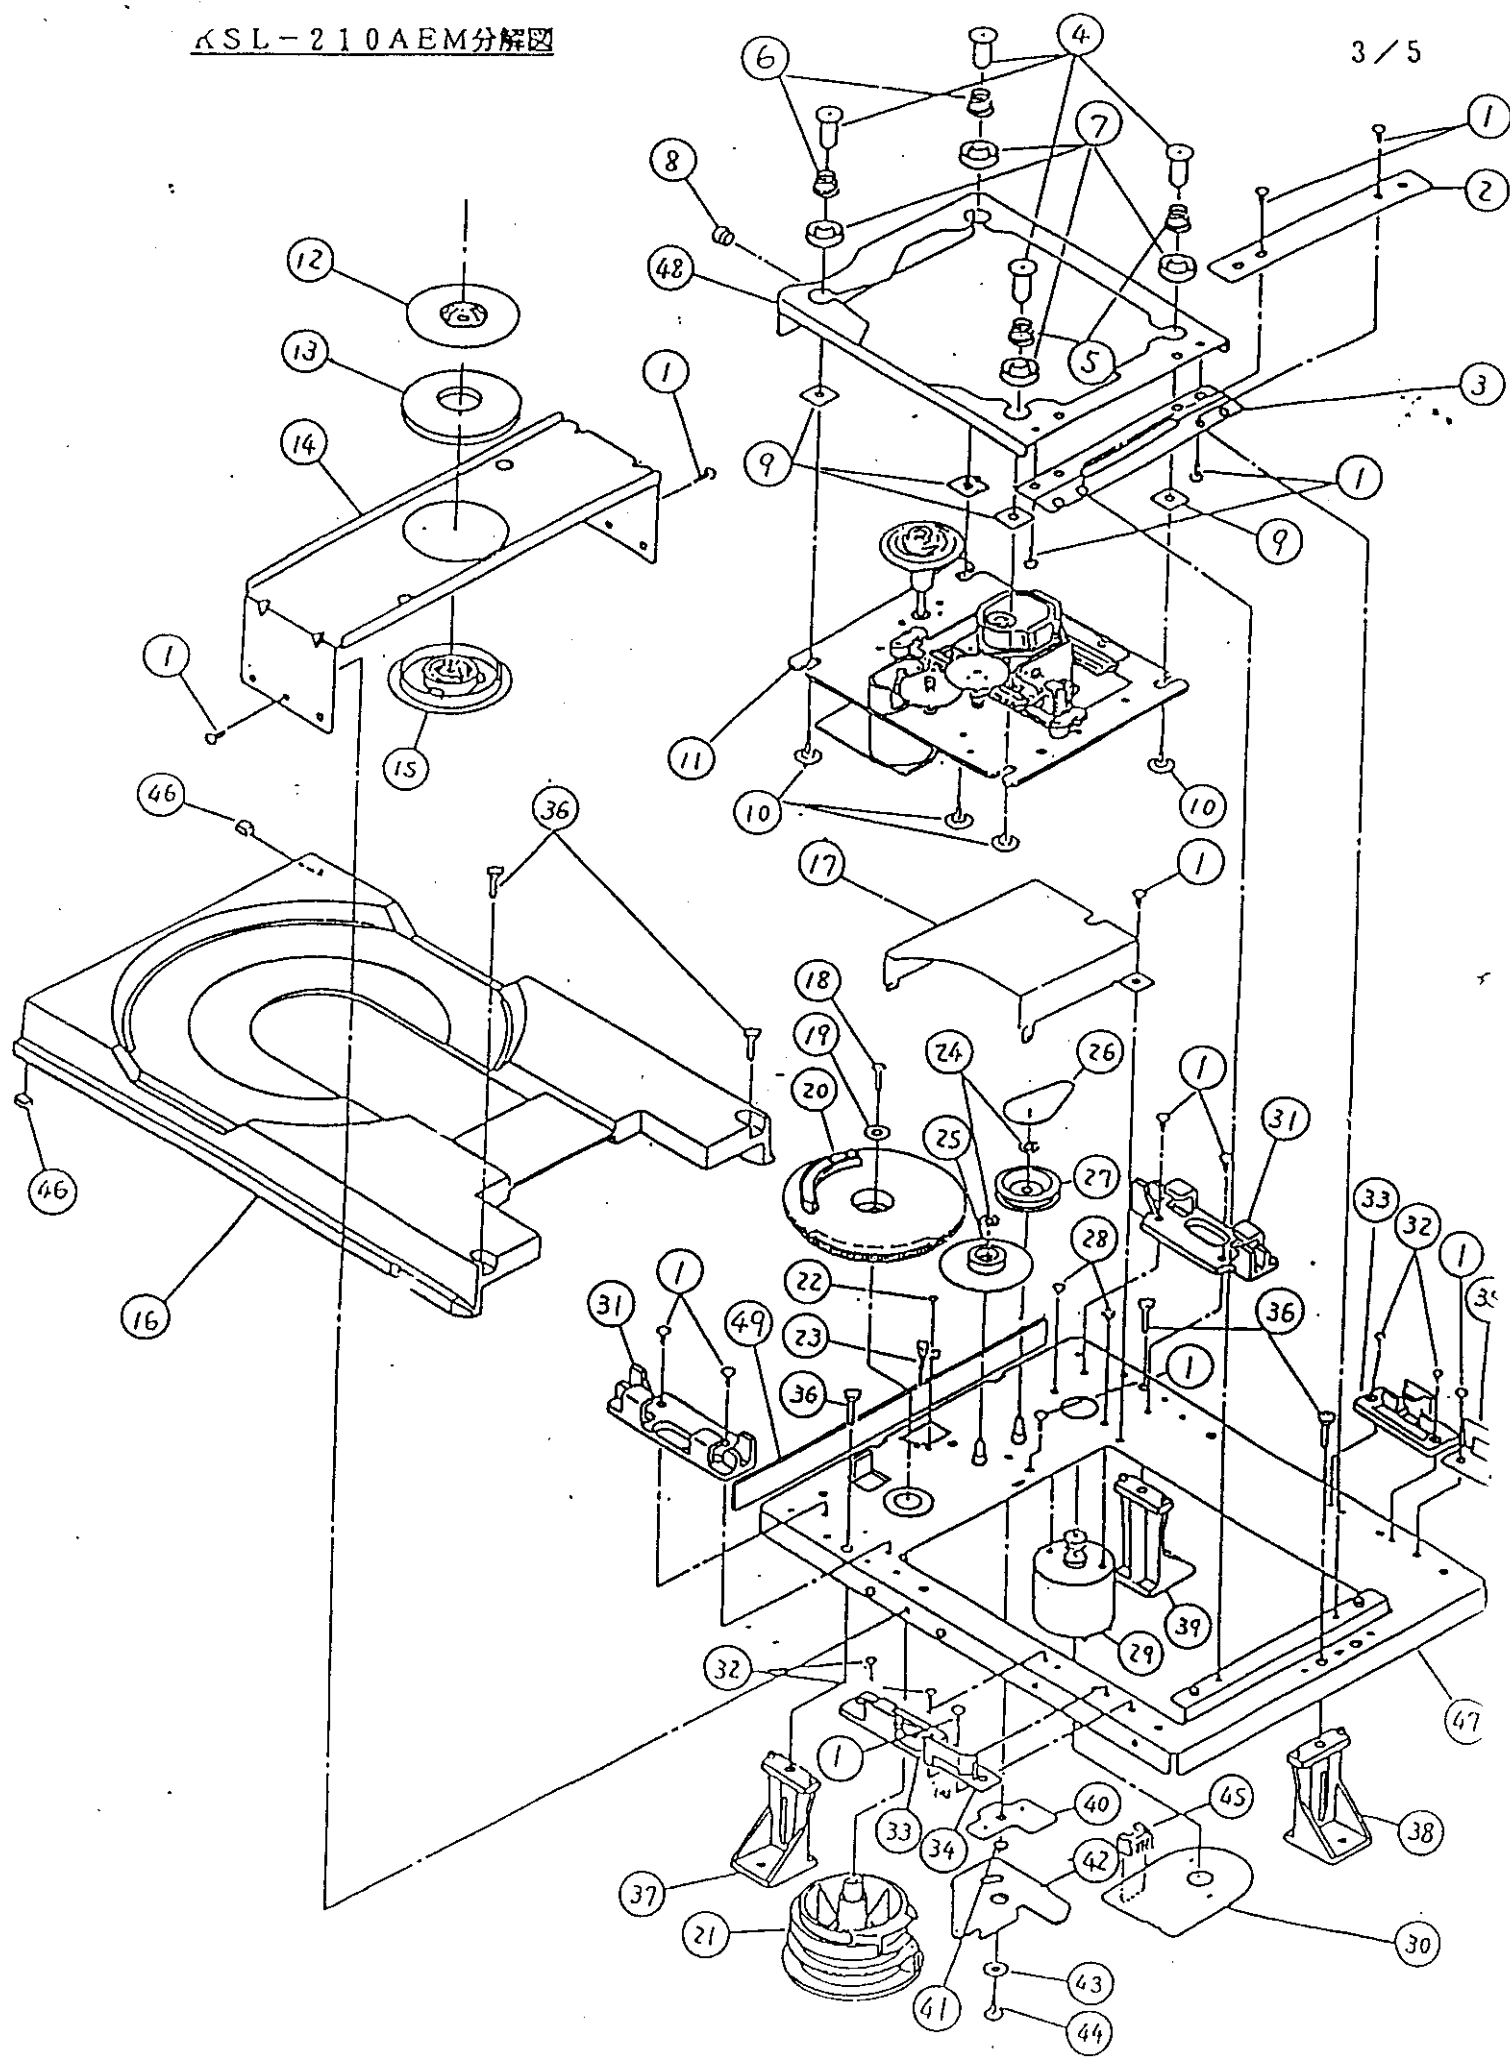
( KSM-210AEM分解図 )

KSL-210AEM
