TSF PHILIPS
Modèle BF 411A – 25 Hz
Année 1951

Réparations, Rénovation
Consignes d'utilisation
Octobre - Novembre 2025

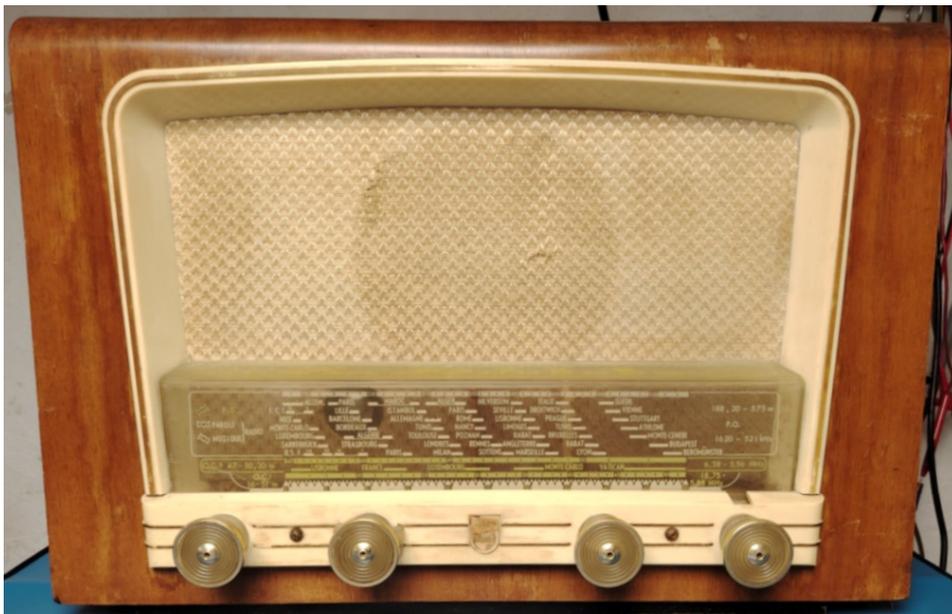
A l'arrivée, un poste poussiéreux comme souvent après un long séjour dans un grenier, une cave, un garage, une remise. Les ennemis, ce sont les souris et l'humidité.

Ici il est en plutôt bon état visuel, pas de dégâts apparents.

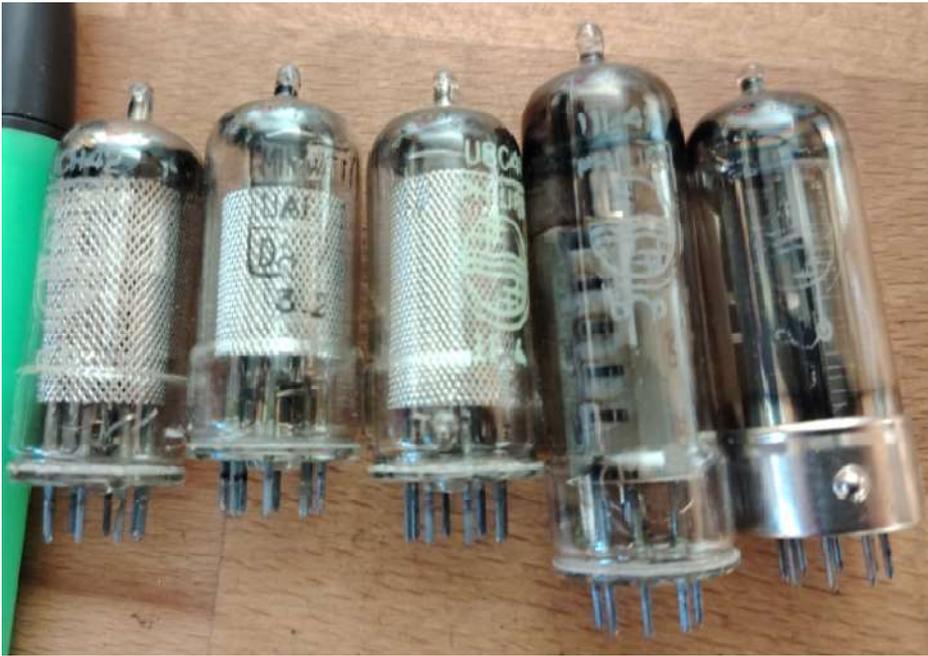
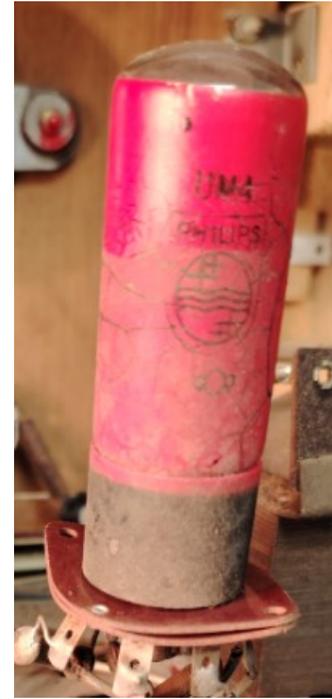
Ces tubes étaient utilisés dans les montages dits « Tous courants », sans transformateur d'alimentation. Le danger absolu car le secteur peut se retrouver sur le châssis...

Une série de tubes inhabituelle, s'agissant de tubes de type Rimlock de la série U. Ici les 5 tubes auquel s'ajoute le 6^{ème} tube œil magique.

3 Tubes se révéleront défectueux:

UY41 : la redresseuse archi pompée.

UF42 : la changeuse de fréquence en panne

UM4 : l'indicateur visuel dont le revêtement réfléchissant était invisible.

Mais ici il y a un transfo d'alimentation qui assure l'isolement par rapport au secteur. Les tubes correspondent certainement à l'épuisement des stocks de tubes série U par Philips.

Ces tubes présentent la caractéristique suivante : leurs filaments de chauffage sont tous montés en série. Ce qui fait que les 6 tubes doivent être présents pour que chacun fonctionne. Ce qui impacte la méthodologie de dépannage.

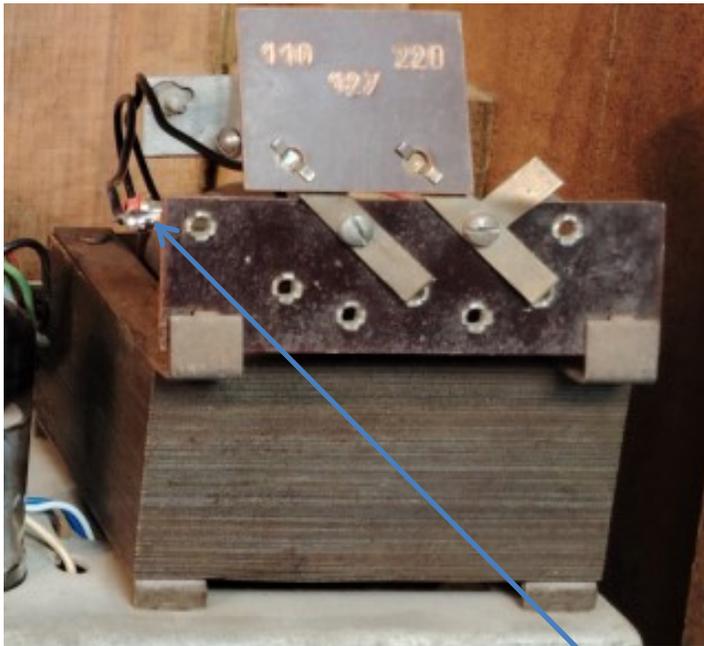
D'abord on vérifie le transfo d'alimentation. Vérification de l'absence de court circuit, de la continuité et de la valeur ohmique des enroulements du primaire et des secondaires. Ici tout va bien.

Tant mieux car le démontage aurait été ardu, celui-ci étant fixé par des pattes tordues qui ne demandent qu'à se casser si on les redresse.

Le fusible est ici tubulaire et soudé. Planqué derrière la plaque avec les trous de contacts. S'il pète, ne pas le remplacer sans comprendre pourquoi il a fondu.

On positionne la tension sur 220V. A noter qu'usuellement il y a un plot 245 V sur un tel transfo, car la tension délivrée par EDF est aujourd'hui souvent proche de 240V. Ici il y a donc un peu trop de tension, qu'il faudra réduire par la suite (on verra comment plus loin).

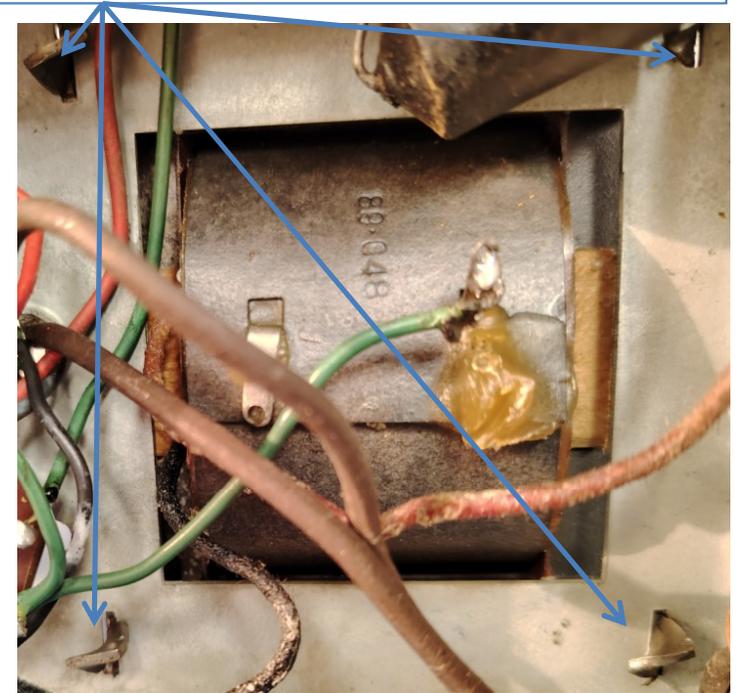
Ce poste est un modèle 25 Hz. La tension alternative distribuée en France autrefois (jusque dans les années 60) était du 50 Hz comme actuellement, sauf certaines régions en 25 Hz. Ce qui explique que le transfo est volumineux. On peut brancher un poste 25 Hz sur un secteur en 50 Hz, mais pas l'inverse (situation qui ne peut plus se présenter).

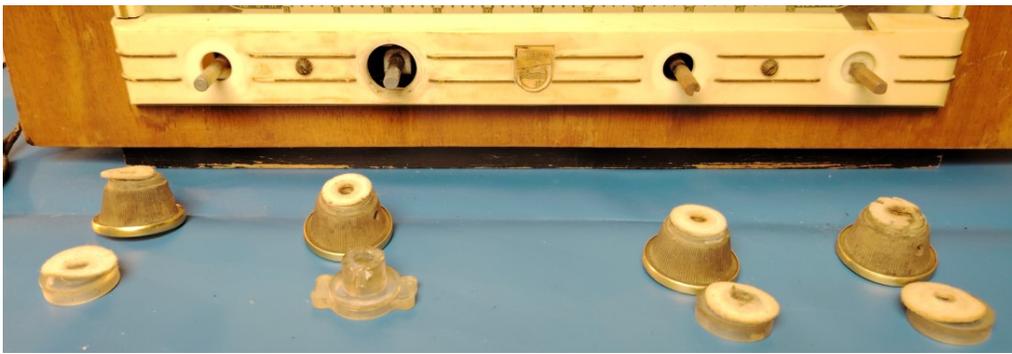
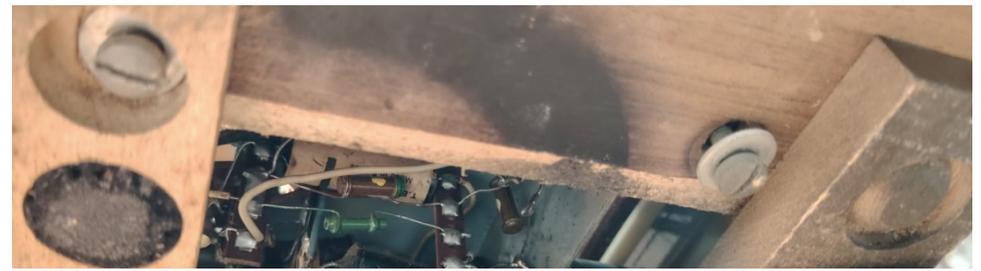
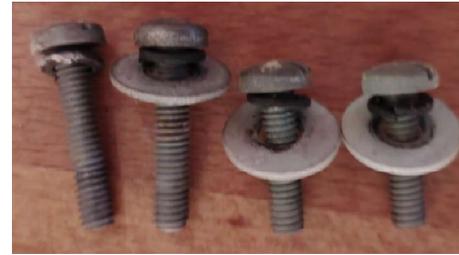
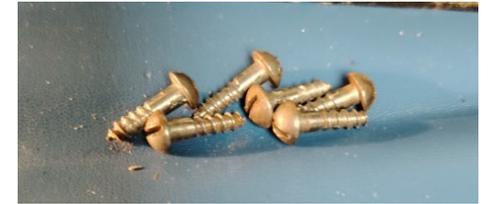
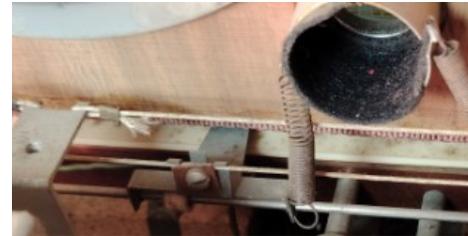
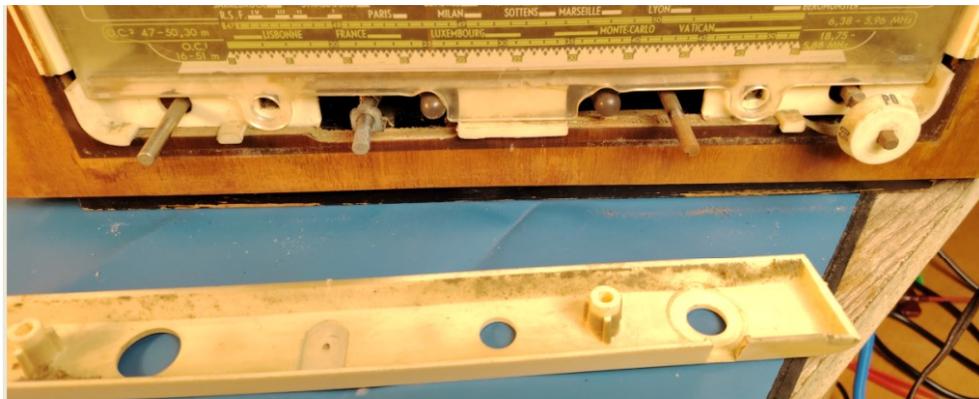
Vis de maintien de la ficelle de manœuvre de l'aiguille du cadran. Fragile!

Il y a même des cales à bien repérer.

Pour déposer la façade, son décor, le châssis, le HP, pas moins de 44 vis à retirer.

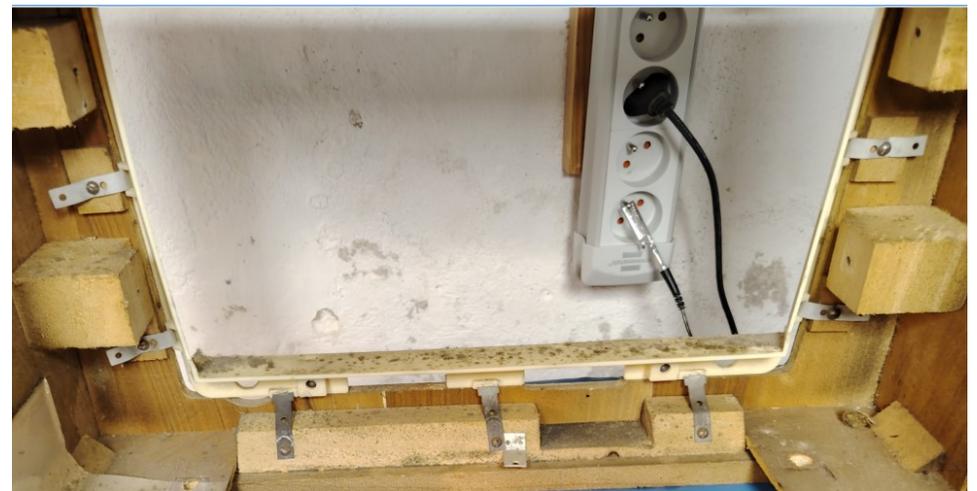
Le démontage révèle la crasse...

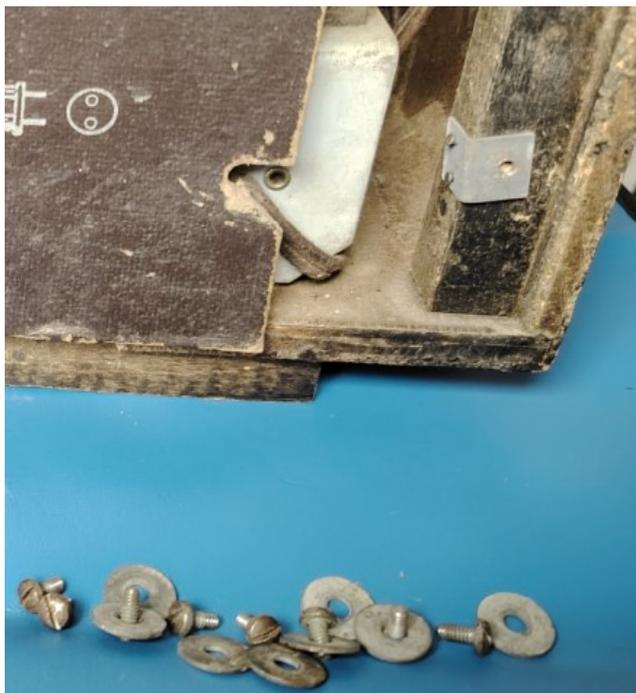
Des vis partout!

Ne pas les mélanger, et même parfois elles se ressemblent mais n'ont pas la même longueur!

Les photos sont indispensables pour s'y retrouver au remontage.

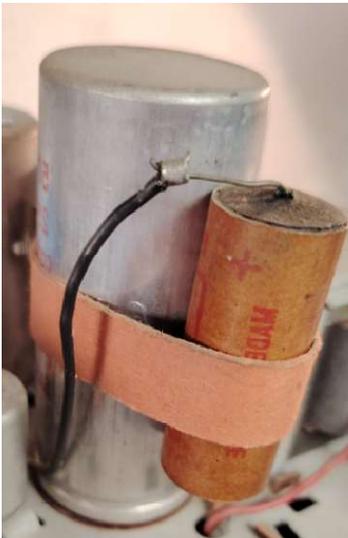
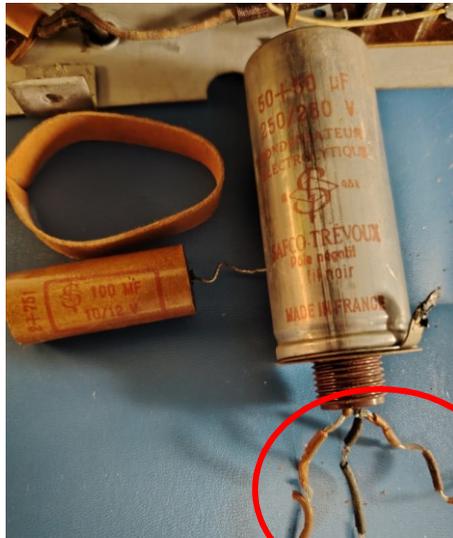
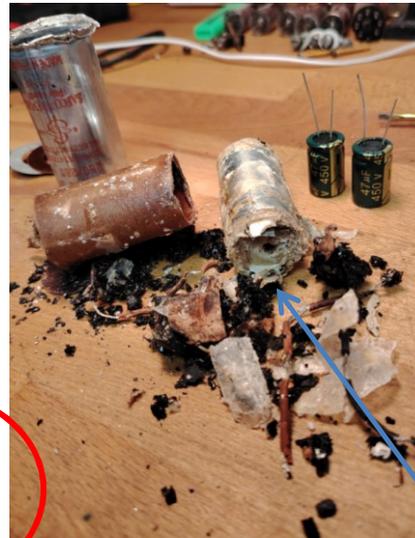
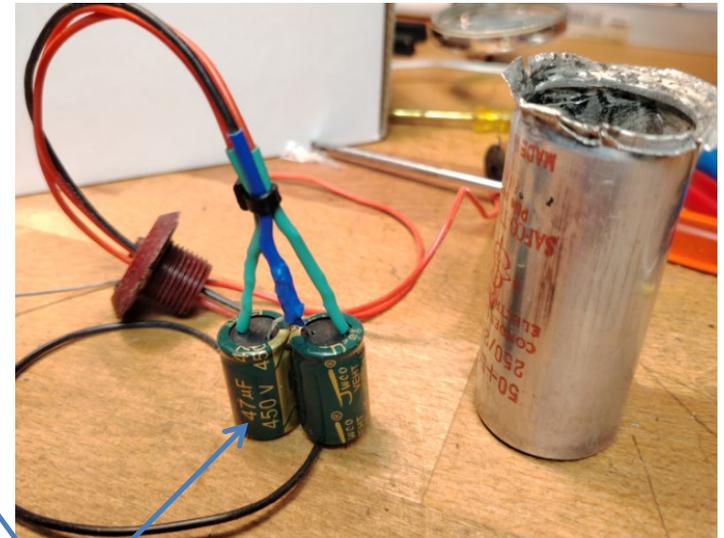
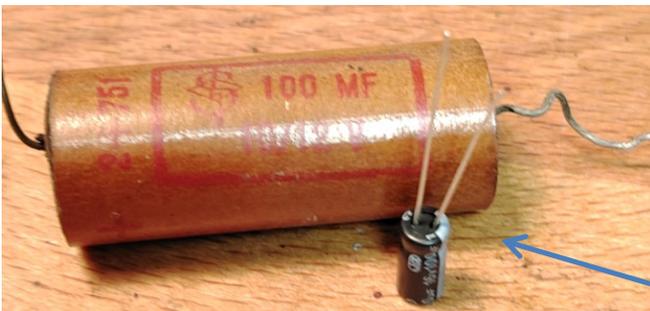
Remplacement des 2 condensateurs électrochimiques de redressement. Ils sont dans le même tube en métal. Lui est accolé un autre chimique qu'on remplace aussi. L'état des fils indique son état prêt à exploser!

On vide le boîtier en métal, et on remplace son contenu par les 2 condos modernes. Il reprendra ainsi place parfaitement opérationnel.

L'autre chimique est aussi remplacé, par un modèle plus petit! La technologie évolue...

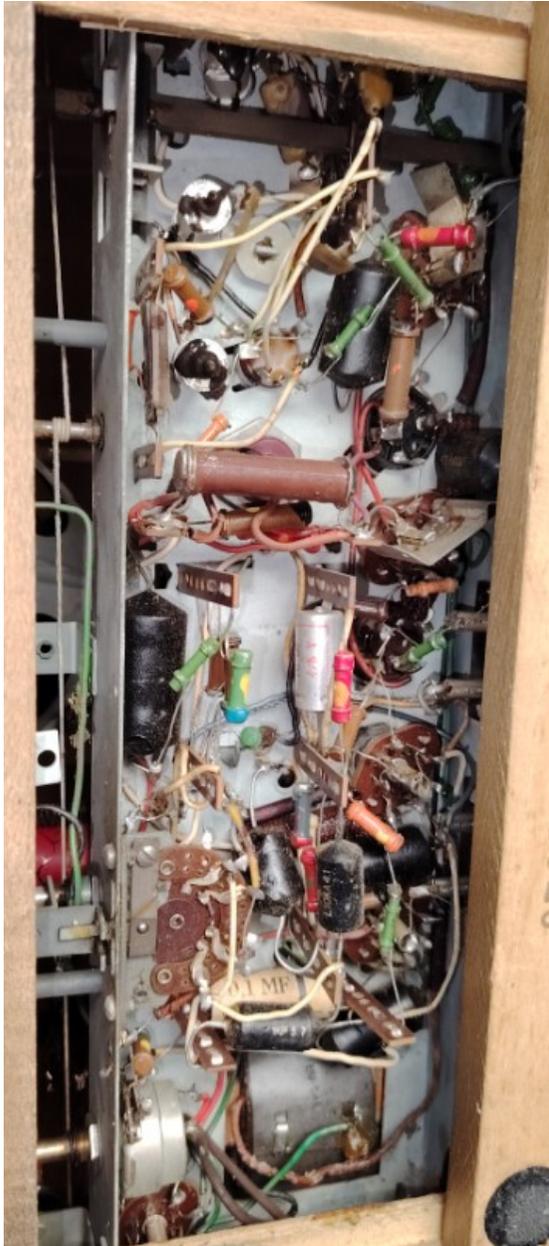
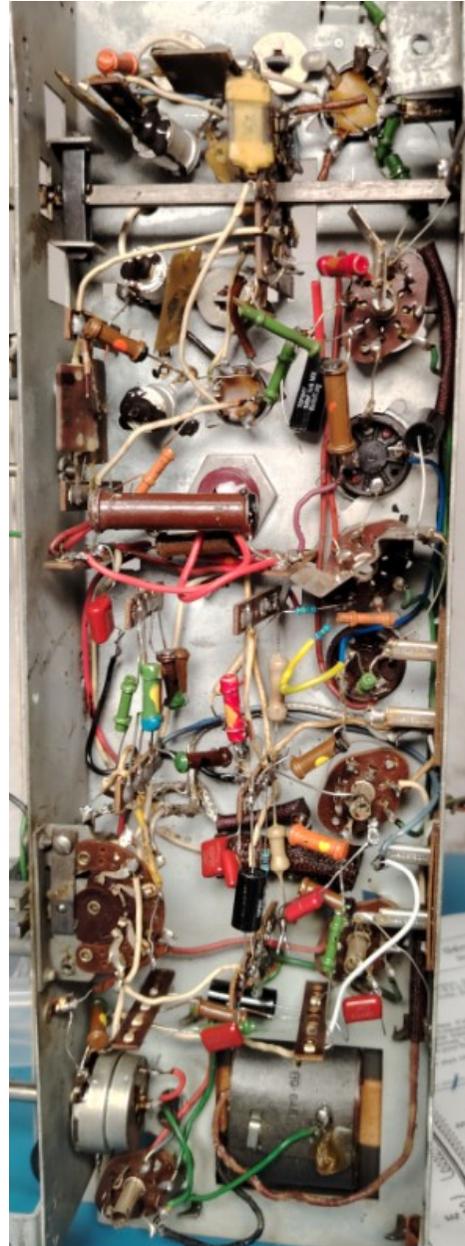
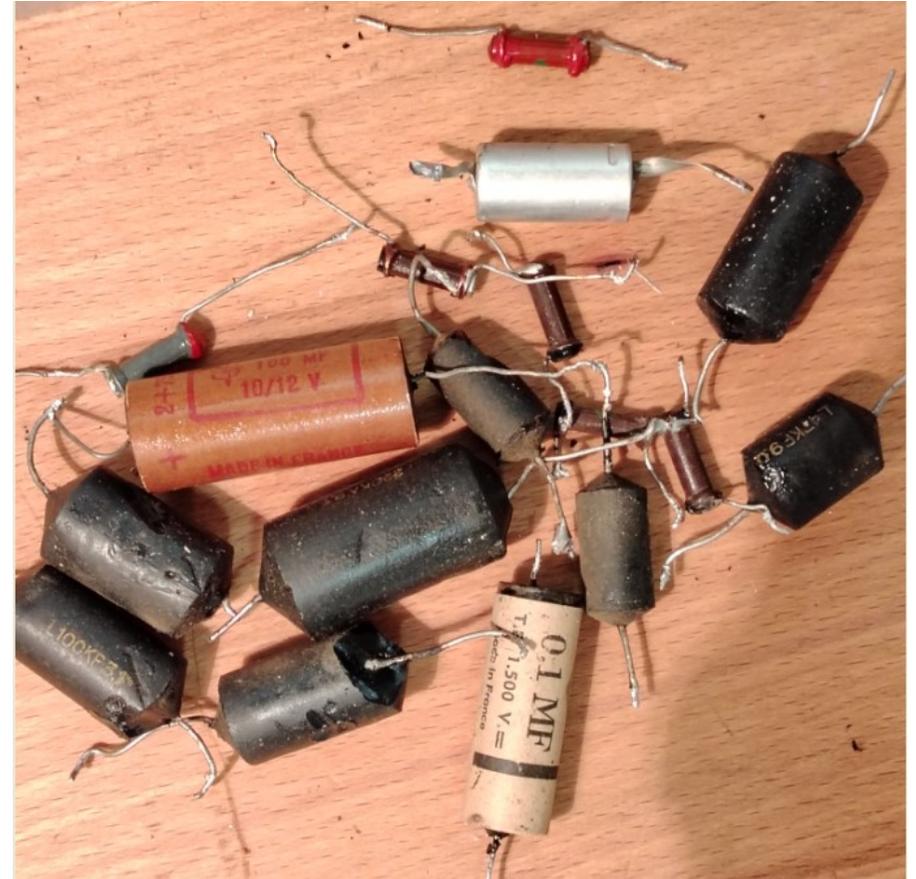
Avant / Après et quelques un des composants remplacés.

On ne met pas de suite sous tension. On contrôle d'abord tous les composants, résistances et condensateurs. Tous ceux en écart de plus de 20% sont impitoyablement remplacés.

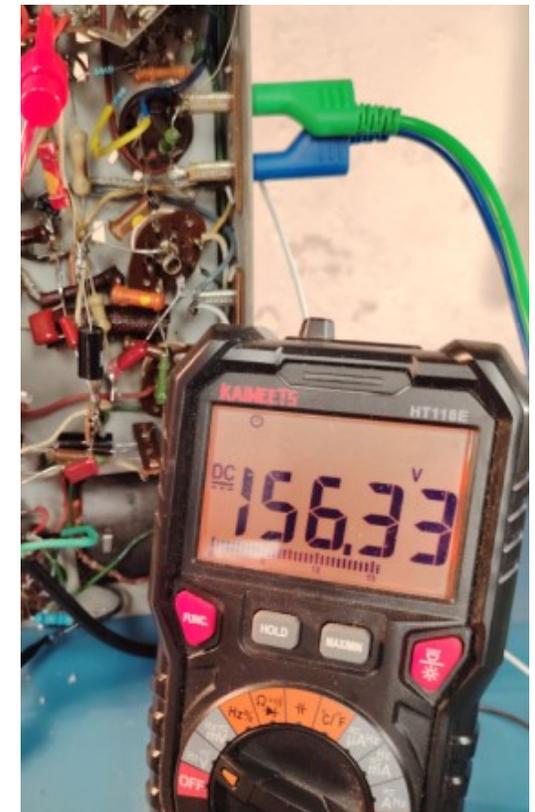
Enfin paré pour la mise à feu!
Contact! Ça s'allume, mais...
RIEN ... Rien de rien. Pas de son.
Silence.
Contrôle de la HT: ben y'en a pas...

Après enquête, avec l'aide des collègues de Rétrotechnique, on conclue à la panne de l'UY41, qui est pompée. On la laisse en place pour avoir son filament de chauffage sous tension (les chauffages de la série U sont en série...). Et on monte vite fait une diode 1N4007 et une Résistance de 47 Ω 2W.

Et hop la Haute Tension revient: 156 V Continu. Puis elle se stabilise à 147 V. Un peu trop par rapport à la norme, on la réduira un peu plus tard. Ouf!

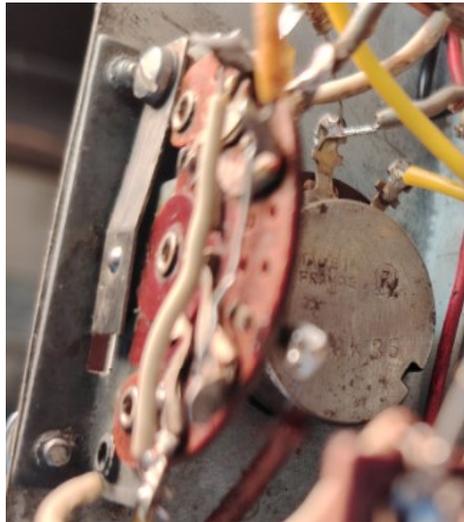
On démonte cette plaque

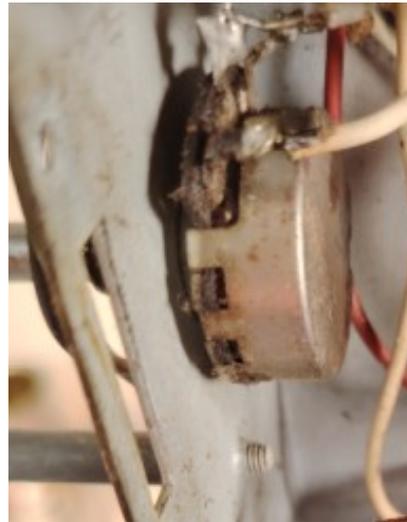
Le potentiomètre devient accessible

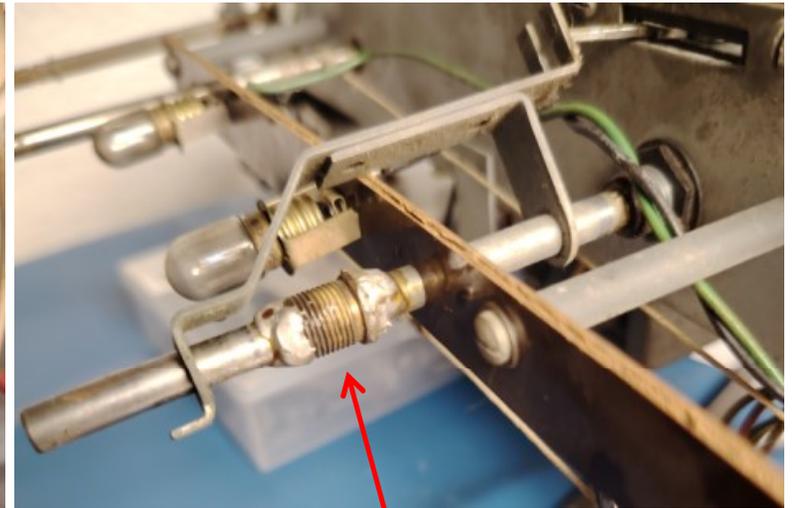
Mais il ne peut être retiré car son axe a été rallongé avec une soudure et un manchon. Ce n'est pas le potentiomètre d'origine...

On va retirer ce manchon en retirant la soudure avec mon fer à air chaud pulsé: 500 °C !

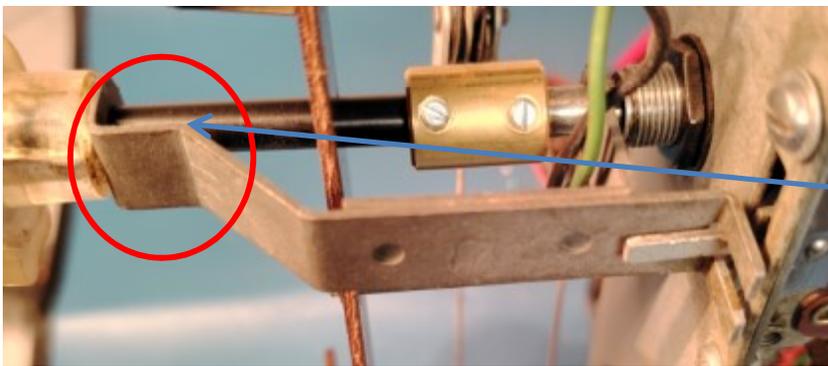
On utilise un manchon à visser. Il ne peut être mis au même endroit, car il butte sur la pièce de manoeuvre de la plaquette PU. L'axe est scié au trait rouge. On pose une rallonge.

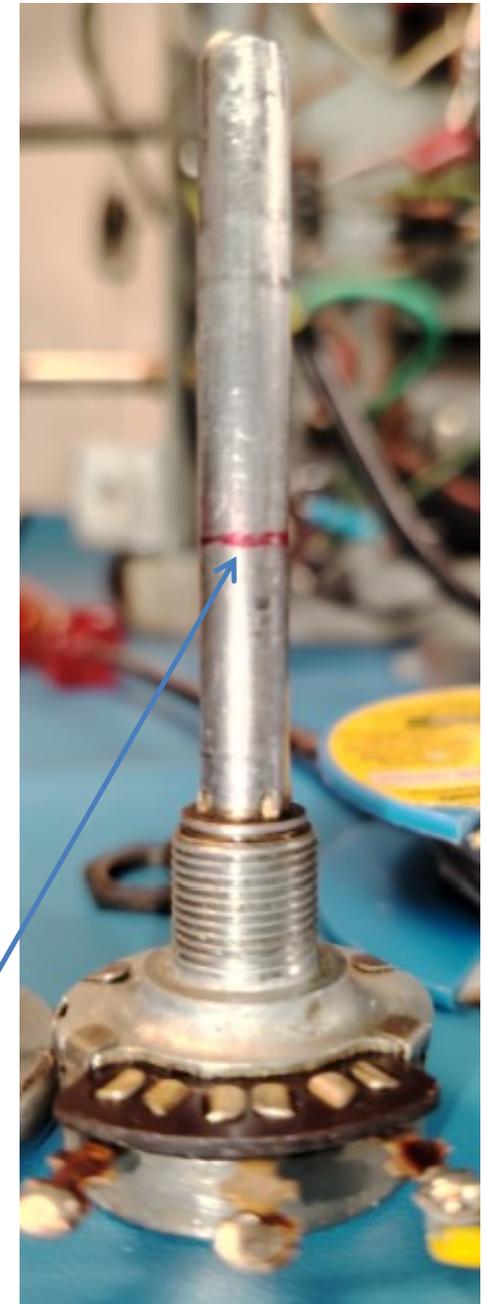
On s'aperçoit que le potentiomètre de volume n'est pas conforme, car il possède 3 cosses, alors que le schéma en indique 4. A l'origine c'est un potentiomètre qui permet une correction physiologique de la tonalité en fonction de la puissance délivrée. La partie qui fait cette correction a été supprimée par un précédent réparateur. Sur le schéma, C47 et R32 sont absents, et C46 a une patte en l'air. On trouve de tels modèles sur le marché, mais prévus pour circuits imprimés et avec des valeurs différentes. Alors tant pis on se passera de cette correction plutôt réservée aux modèles haut de gamme. Dommage...

A noter que l'autre potentiomètre est aussi un 4 plots, mais seuls 3 sont normalement utilisés. On appelle ça une « Philipserie »! Quant à inverser les 2 potentiomètres, c'est possible mais je ne le fais pas car le potentiomètre de volume est logarithmique et celui de tonalité est linéaire... De plus cela change de place l'interrupteur secteur.

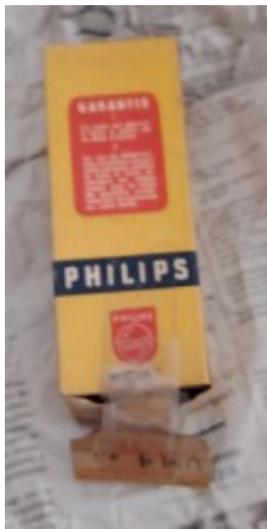
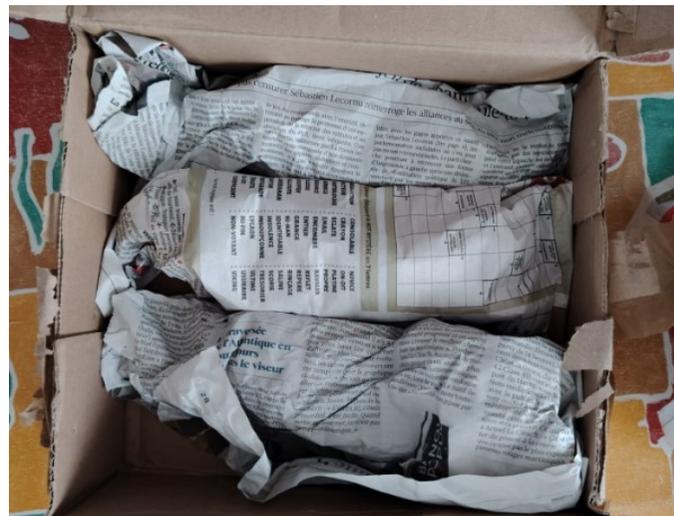
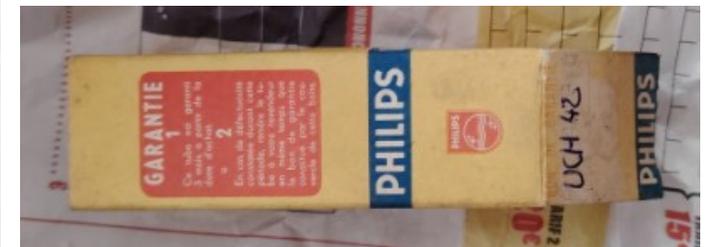
Les tubes sont arrivés, bien emballés. 2 neufs et 1 d'occasion (EY41).

Enfin je mets en place les nouveaux tubes, un par un.

Je commence par l'UY41 pour l'alimentation. Je retire l'ersatz diode + résistance, et change le tube. Résultat OK, la HT est bien là, et passe à 137V DC environ. Le poste fonctionne toujours, avec une radio toujours défaillante.

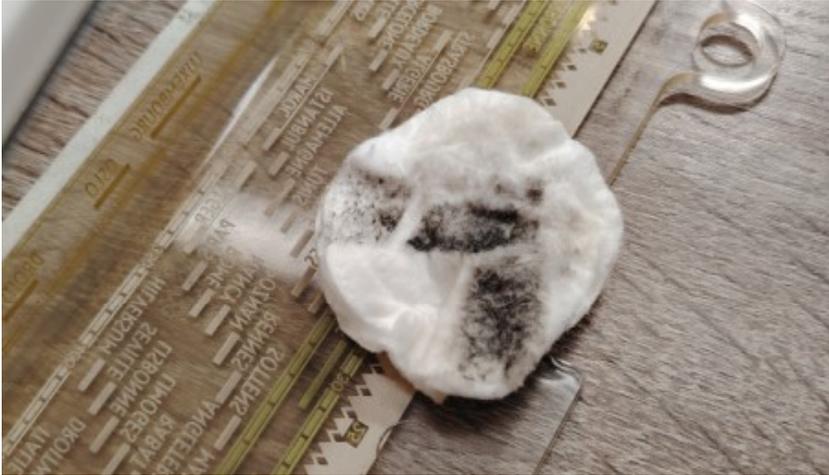
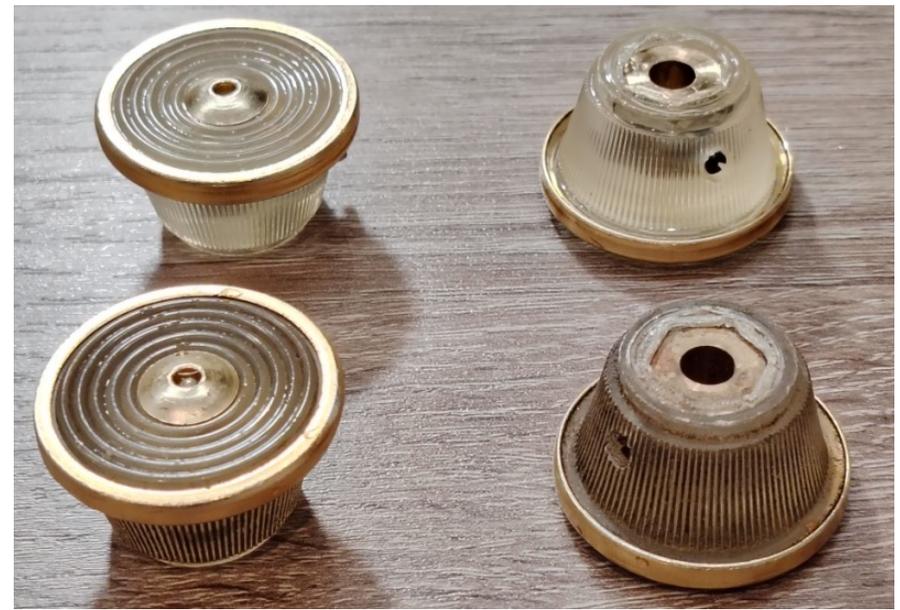
La vitre retrouve sa transparence.

Les boutons en mode avant / après.

On passe au décrassage. Quelques exemples....

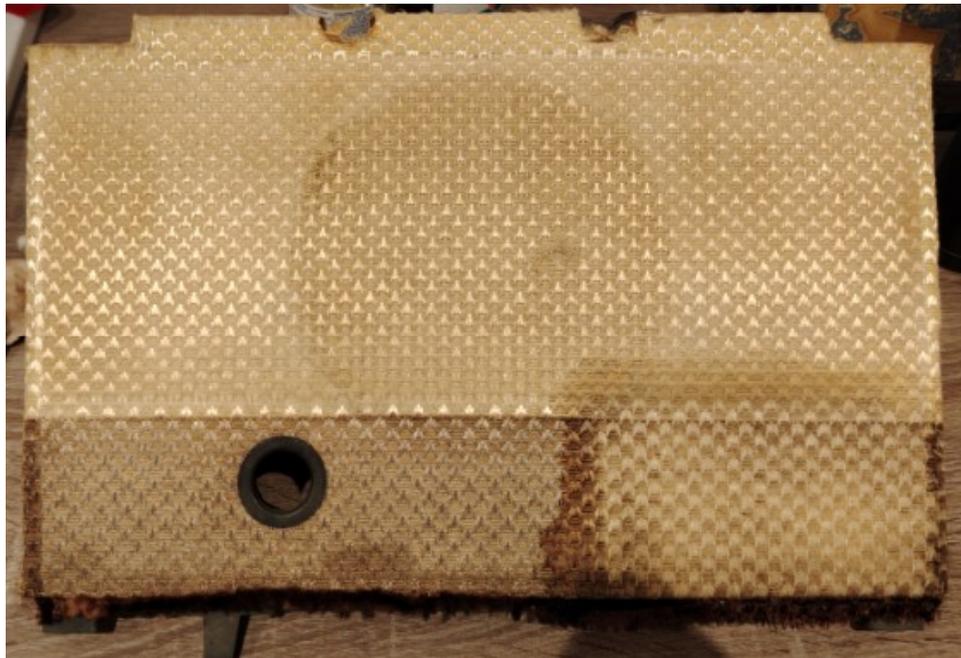
Pour la toile en face avant, le bas est franchement sale. Je commence à nettoyer avec du coton et un peu d'eau. La couleur claire revient mais je constate que ce n'est pas que de la saleté que j'enlève mais une espèce de teinture, genre fard, pour foncer derrière la vitre. Trop tard, je vais jusqu'au bout. Mais au niveau du HP je ne peux pas agir sans risque. Il en résulte une marque sombre visible. Dommage, je n'essaie pas de faire mieux.

La caisse est en assez bon état, malgré quelques coups. Je nettoie, ravive et cire.

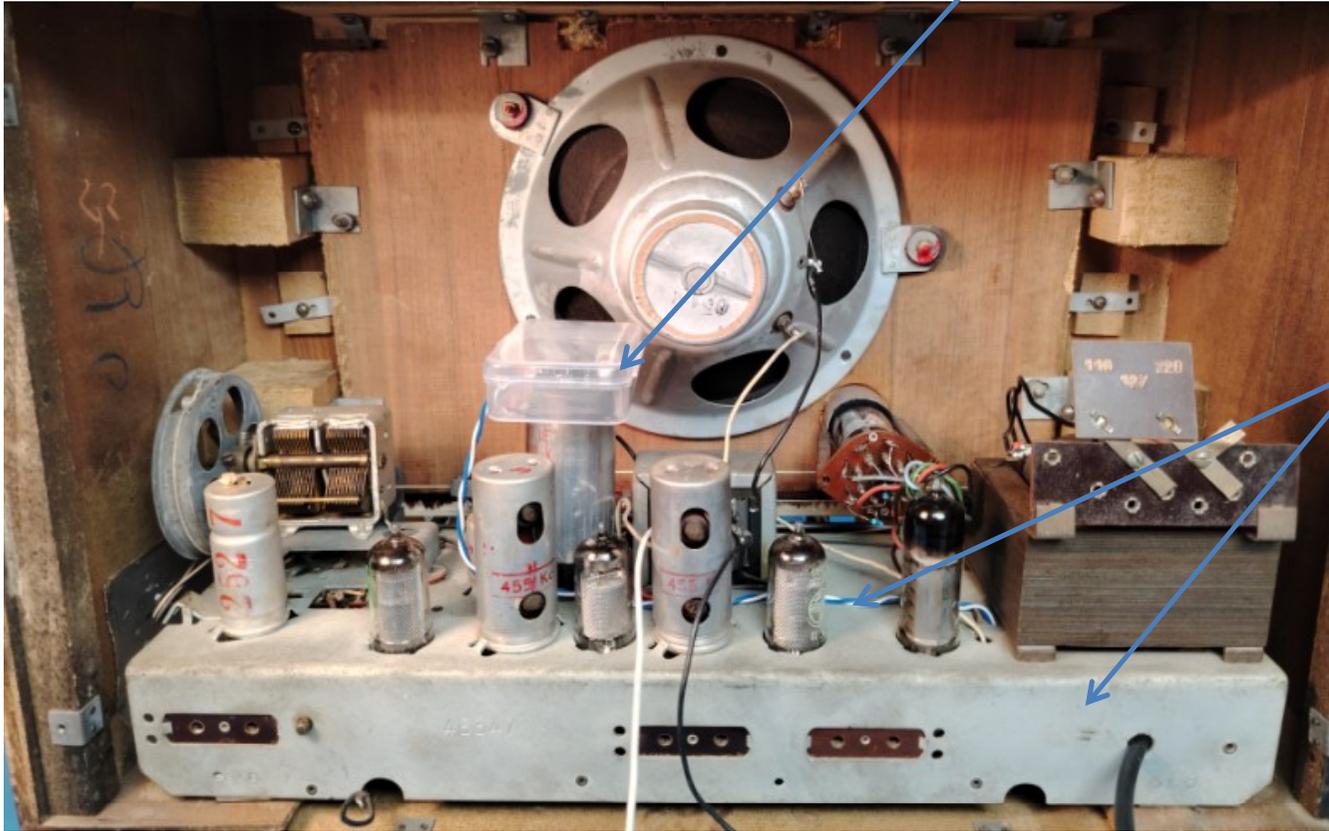
Il est temps d'ajouter le module Bluetooth. Il est dans une boîte en plastique scotchée sur le dessus du condensateur électrochimique.

Alimentation faite avec une petite alimentation à découpage installée sous le gros transformateur. Alim qui génère du 5V DC. Ce sont les fils bleu et blanc qui relient le module Bluetooth. Cette alimentation à découpage est éloignée de la partie HF et n'interfère pas avec elle.

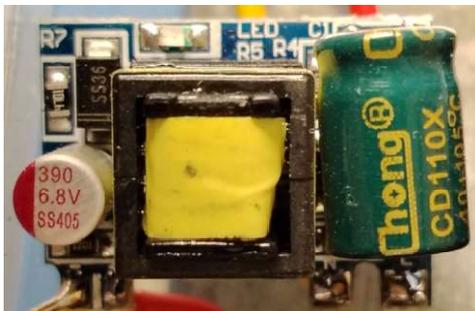
Alimentation à découpage 5V DC

Module Bluetooth

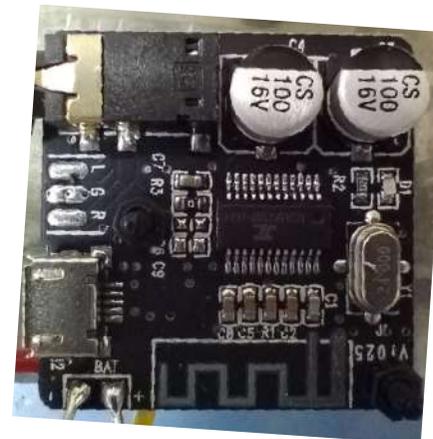
En sortie du module BT, 2 Résistances de 510 K Ω et un condensateur de 100nF, raccordés sur la cosse entrée PU.
