# TSF MIKSON

## Année 1957

Réparations, Rénovation, Restauration

Consignes d'utilisation

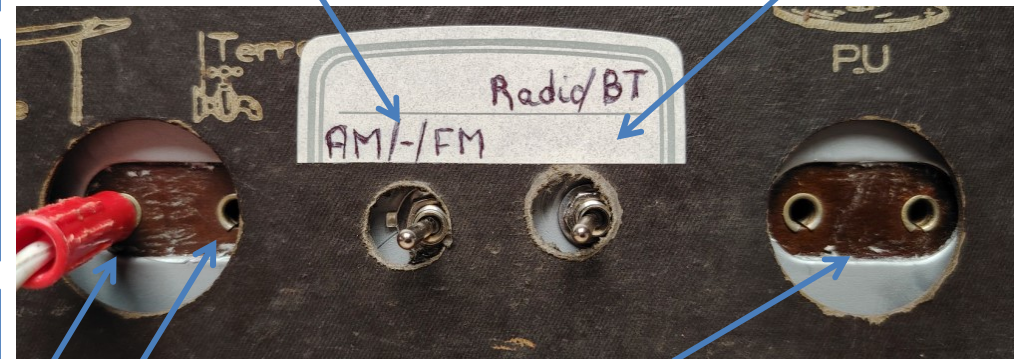
Il n'y a pas d'antenne intérieure ( sauf en mode Bluetooth), aussi une antenne externe est nécessaire, branchée via une fiche banane 4mm. En PO/GO/OC/BE une antenne en hauteur la plus longue possible en extérieur (au moins 15 m) sinon une antenne cadre adaptée. En FM, un simple fil peut suffire, environ 1m50.

Ne pas  
raccorder  
à la terre.

On peut raccorder une source audio  
externe, qui se superposera au son émis  
par le poste. Dans ce cas se mettre en BT  
sans connexion Bluetooth active.

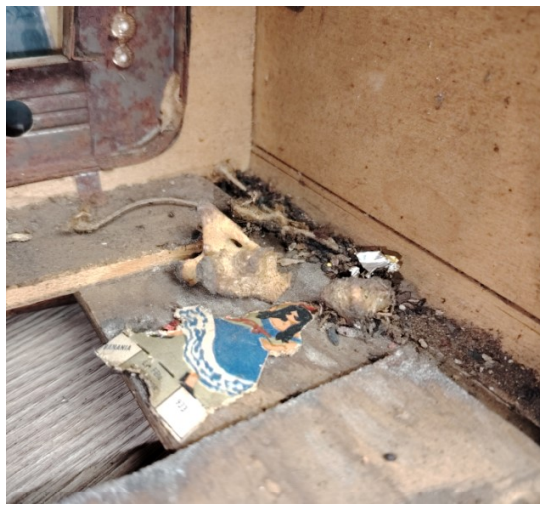
A l'arrivée, un poste poussiéreux comme souvent après un long séjour dans un grenier, une cave, un garage, une remise. Les ennemis, ce sont les souris et l'humidité. Ici il a bien souffert, HP plein de trous, déchets partout, crottes de souris, ossements, crasse, rouille sur le châssis et le CV et le transfo, ficelle d'entraînement détruite, et même une figurine Banania d'époque ...

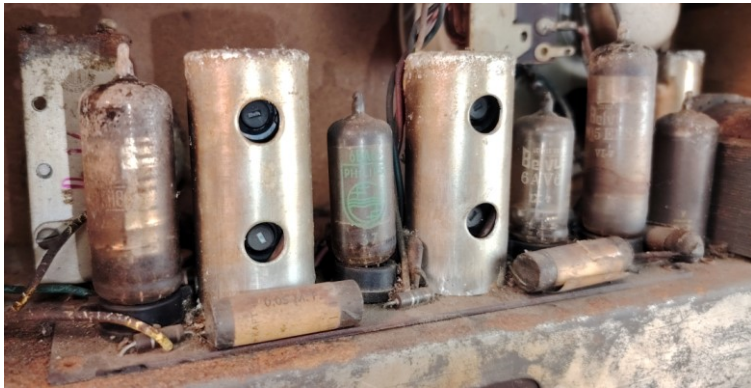
**PRONOSTIC VITAL ENGAGÉ**

Et ce n'est que la partie visible...

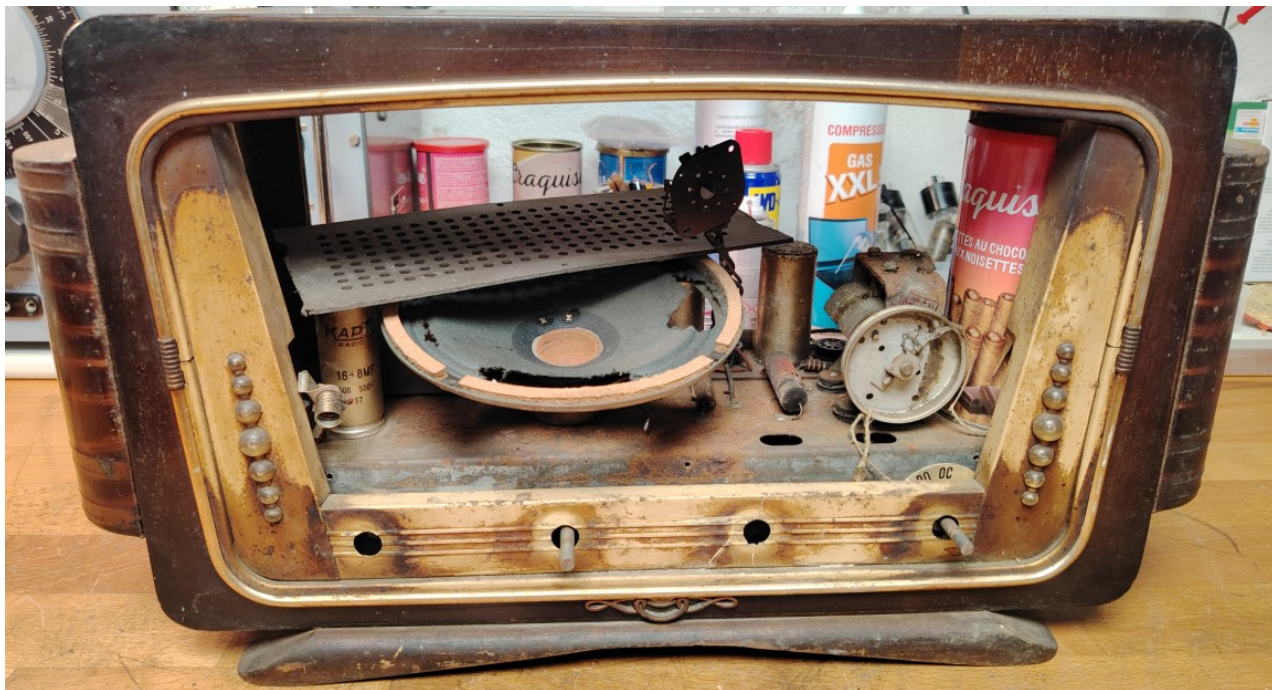
Une originalité : elle possède un circuit imprimé, un des tout premiers sur ce type de poste.

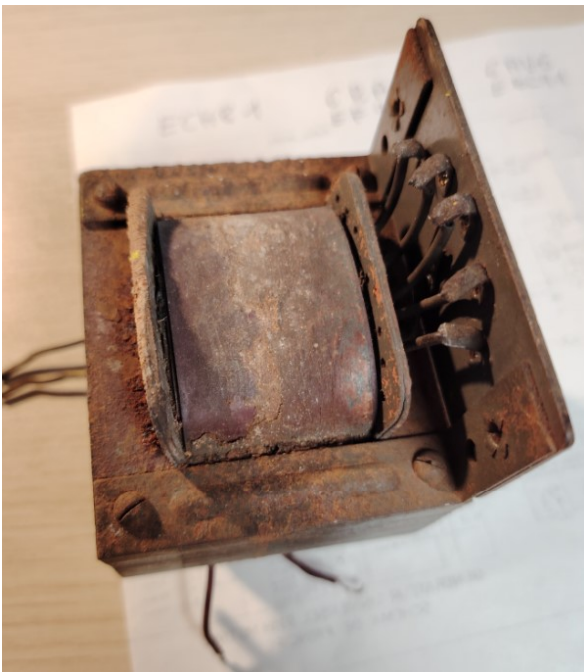
Quand à la caisse, elle ne vaut guère mieux...

Le transfo est rouillé dessous, dessus, et possiblement dedans. Les premières mesures à l'ohmmètre sont plutôt correctes, avec un doute néanmoins sur le secondaire Haute Tension. Seul moyen de savoir : le mettre sous tension.

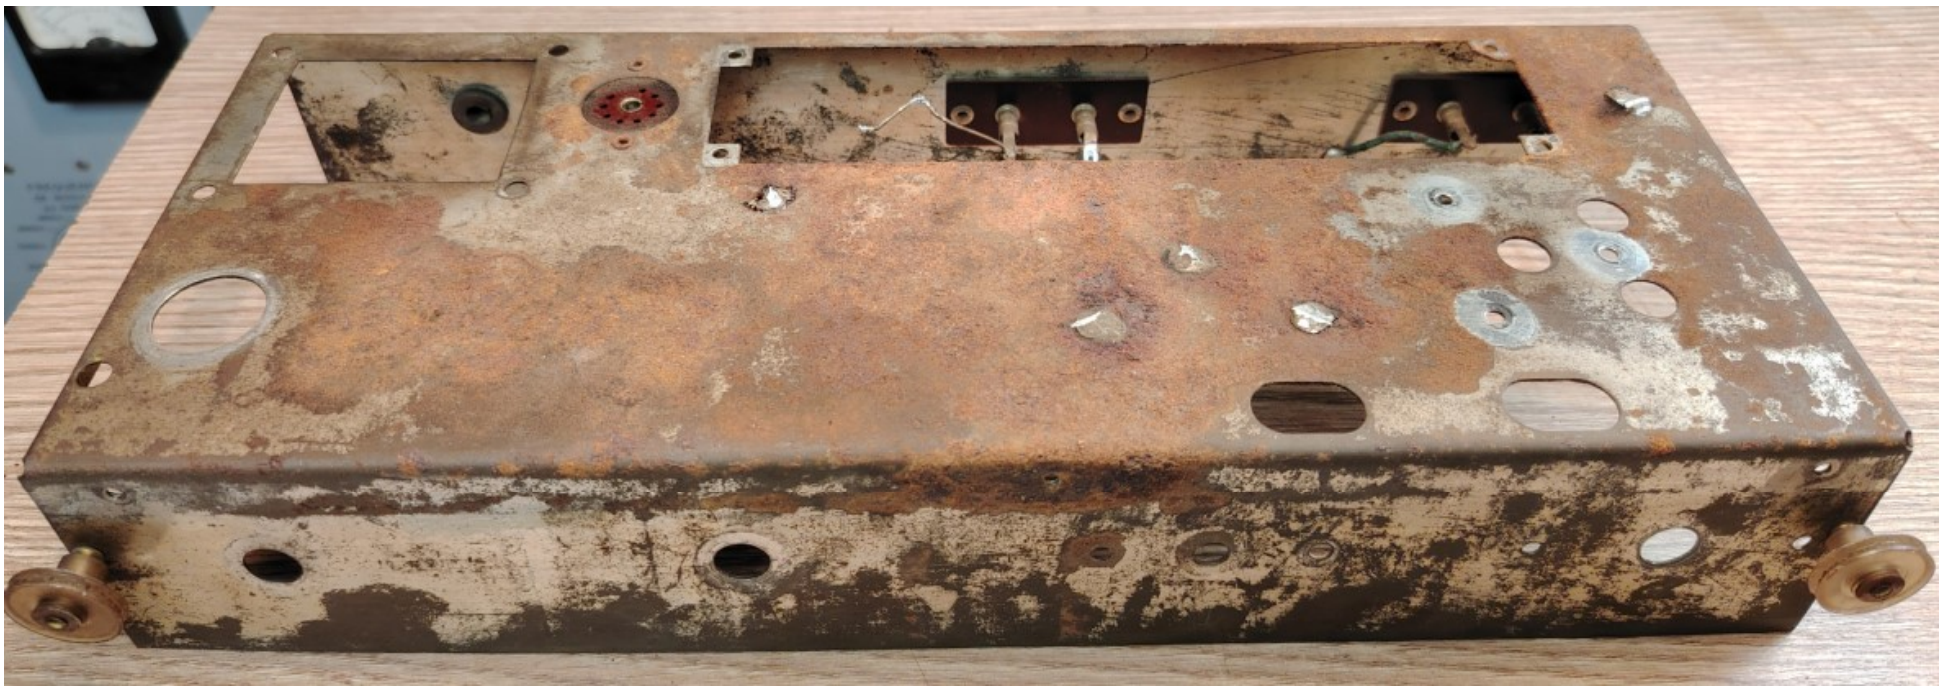
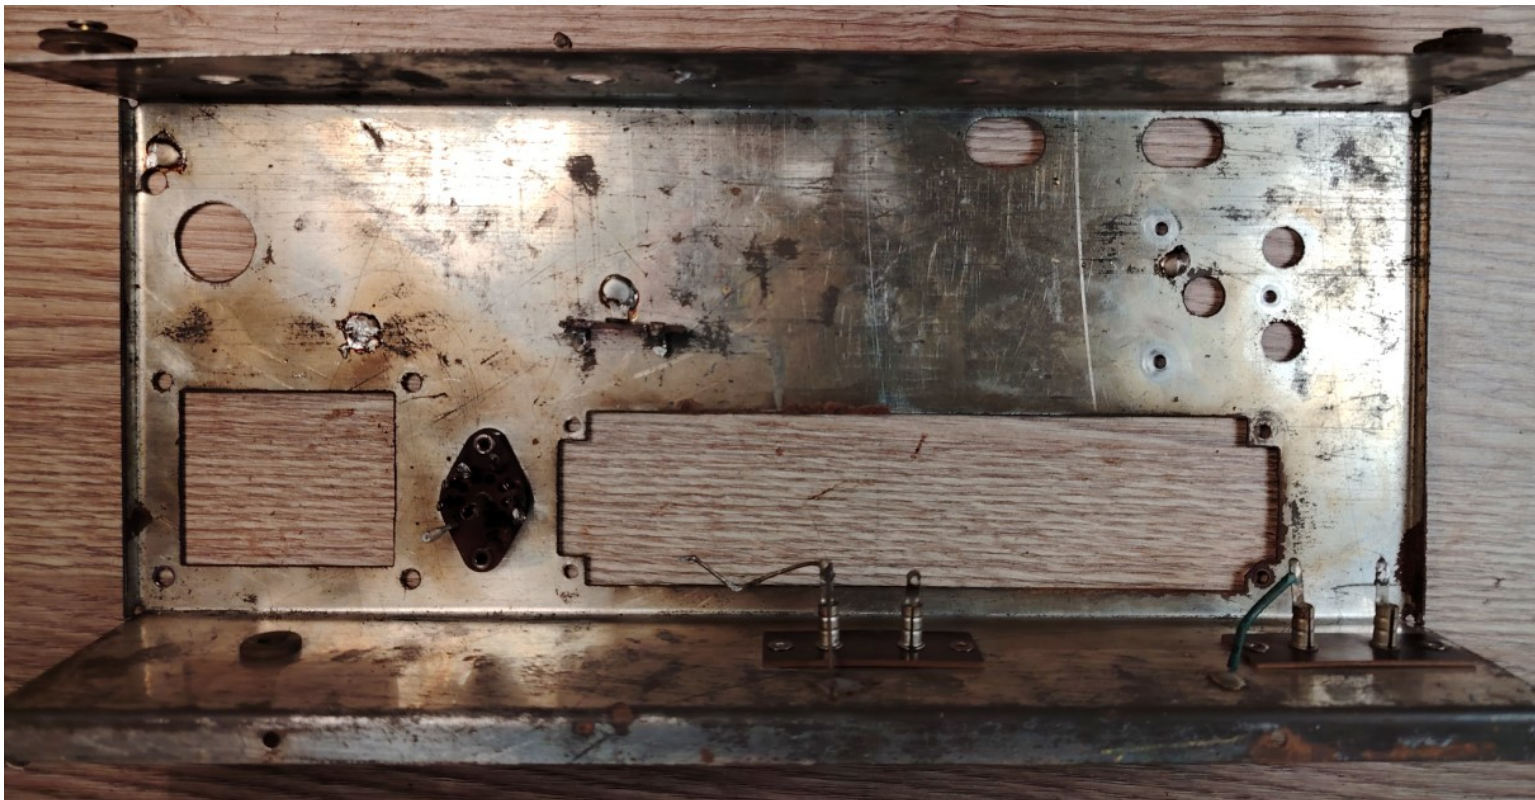
Le châssis est enfin mis à nu. On va pouvoir le dérouiller. Papier de verre et huile de coude. Et bain de dérouillant pour finaliser.

Puis on remonte tous les composants!

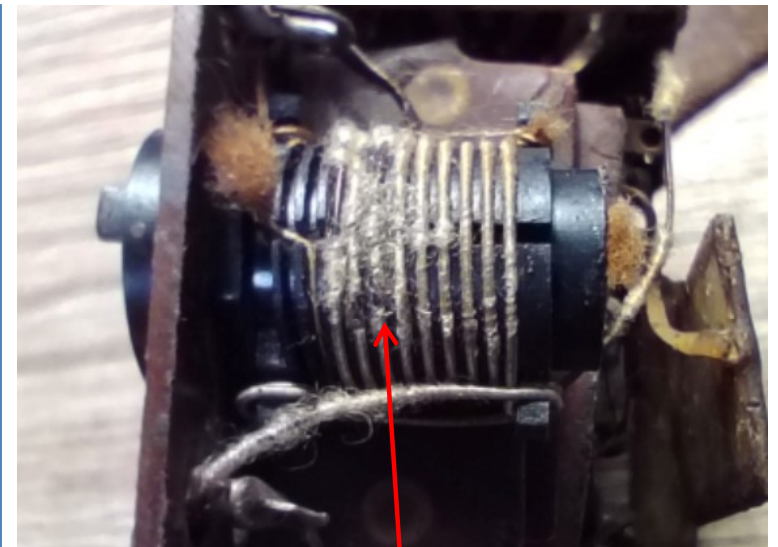
La gaine du fil sur cette bobine a aussi été rongée. La panne doit être quelque part là dedans...

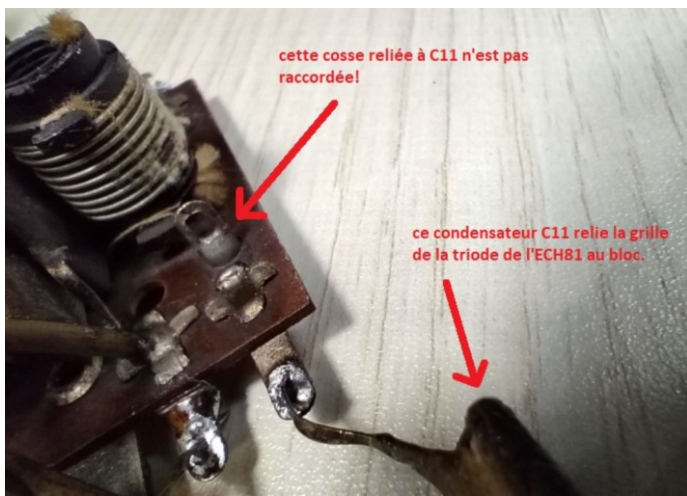
La cosse n'est reliée à rien! En regardant à la loupe on voit un bout de fil résiduel. Il a été coupé par une souris, en haut sur la bobine et en bas sur la cosse. On va tenter une réparation de fortune, sinon c'est direction poubelle...

Étape 1 : je dénude le fil sur la bobine.

Étape 2 : je tortille un fil autour de la partie dénudée.

Étape 3 : un point de soudure, sans faire fondre le support.

Étape 4 : soudure sur la cosse puis remontage du bloc puis mise sous tension... Et ça fonctionne, la radio marche! Mais j'aurai encore des déboires avec le bloc...

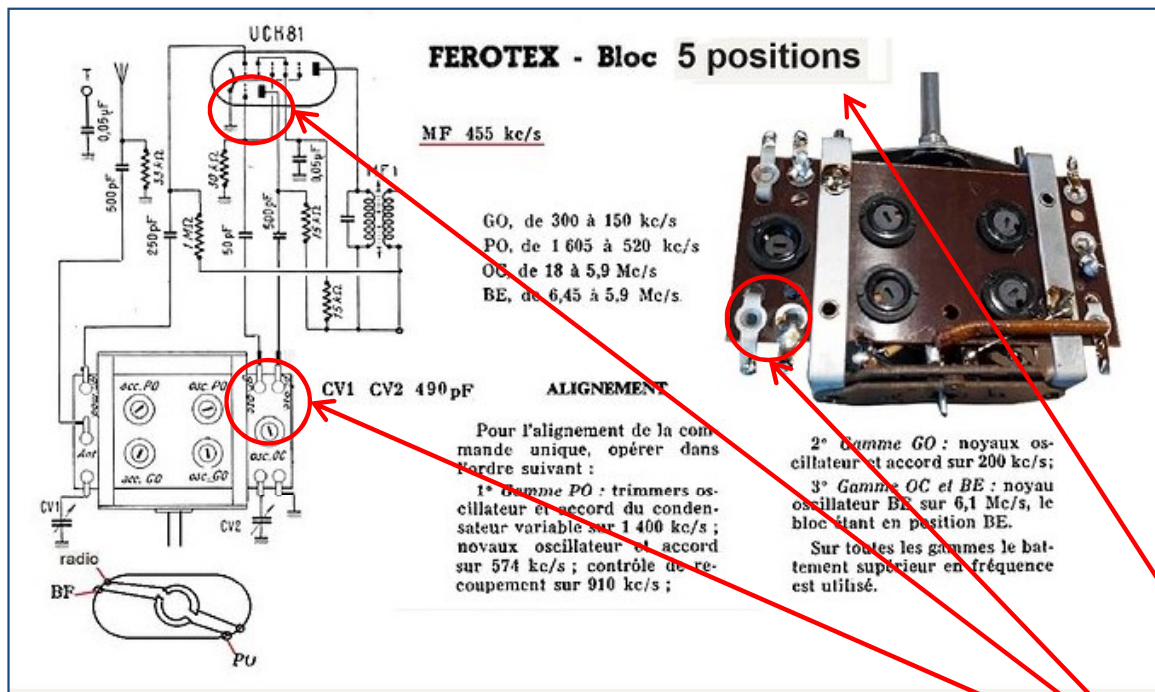
Pendant les déboires avec le bloc d'accord, j'avais lancé un appel sur le forum Rétrotechnique, et quelqu'un m'a déniché la référence de mon bloc d'accord. Bien joué! Ainsi je connais la MF à 455 KHz, indispensable à connaître pour faire les prochains réglages d'alignement du poste.

Et je m'aperçois en rédigeant ces lignes que c'est un bloc **5 Positions**.... Le mien n'en fait que **4**: PO, GO, OC, BE. Pas de position PU.

Sur le schéma ci-dessus, la cosse en haut à droite va sur l'anode de la triode, la cosse à côté va sur la grille de la triode. Sur mon schéma c'est l'inverse! Aussi je remets mon câblage en conformité avec la notice. Idem pour les 2 condensateurs C11 et C12. **Mais j'ai un doute du fait que mon bloc n'est pas strictement le même (4 positions).**

On peut penser qu'un dépanneur a inversé ces connexions lors d'une intervention précédente. Volontairement ou pas ? On ne le saura jamais... Sauf à dénicher le schéma du bloc 4 positions.

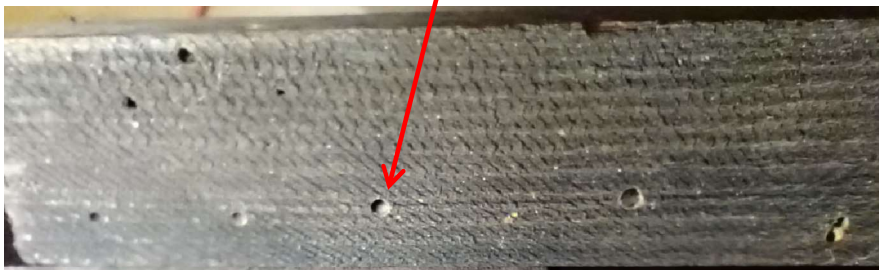
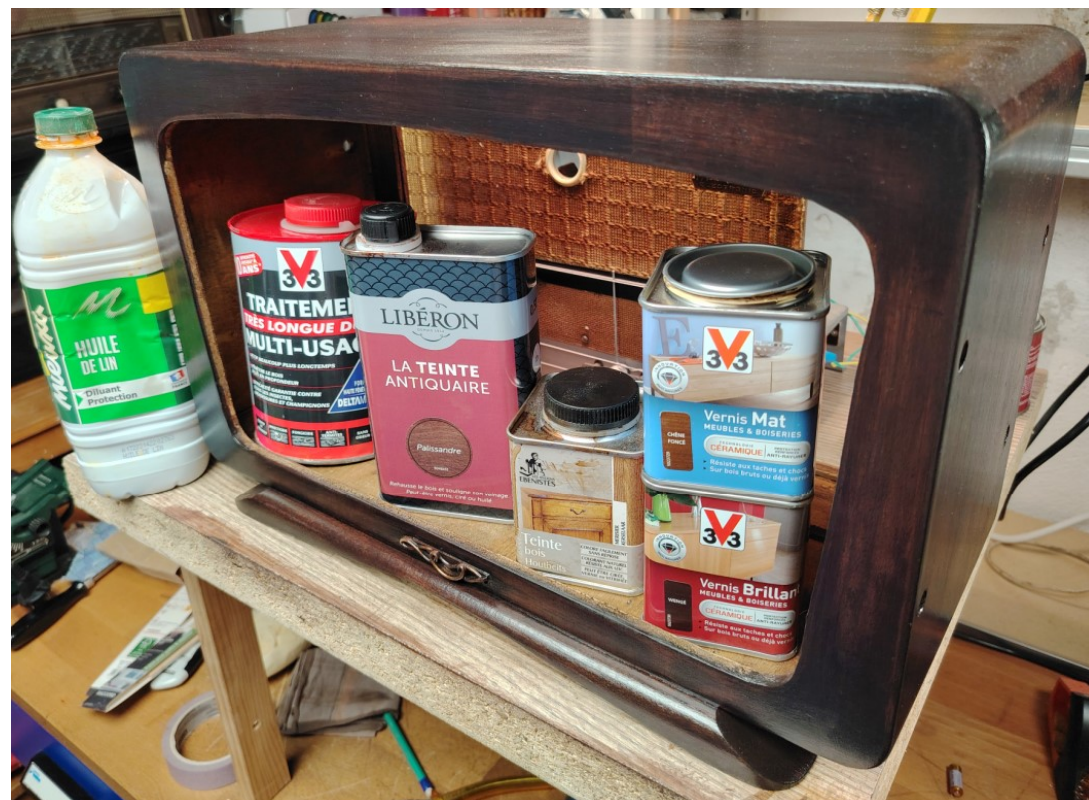
Décapage au papier de verre et paille de fer. Modérément pour ne pas abimer le fin placage. En voulant décoller le motif en façade, je l'ai cassé, et perdu le petit bout... Tant pis! On découvre sous la saleté des trous de xylophages, va falloir traiter!

On traite d'abord les parties infestées avec un produit adapté (masque obligatoire!). Puis on nourrit les bois non visibles et bruts à l'huile de lin à 50/50 avec de la térébenthine. Puis on tâtonne... D'abord teinte merisier pas assez foncée, puis teinte Palissandre. Puis vernis mat chêne foncé, et enfin vernis brillant wengé.

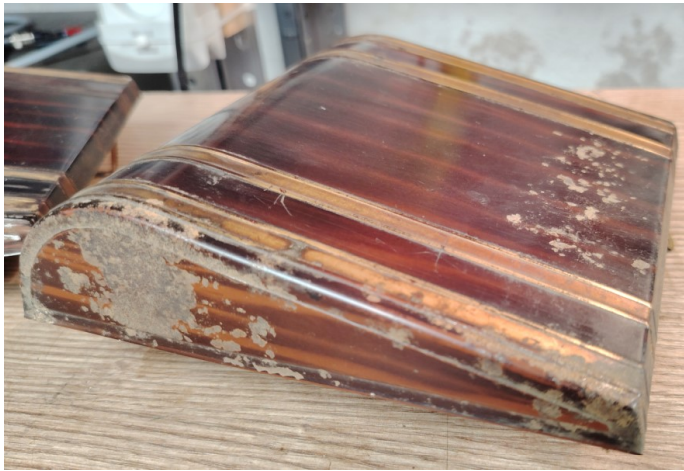
Les 2 « oreilles » en métal du poste sont abimées, avec de la rouille, des éclats. Je ponce la rouille, et découvre une couche jaune sous le marron. Je recouvre le tout d'une peinture métal marron. Résultat très moche! Impossible de trouver une peinture convenable ni chez Leroy Merlin ni chez Casto. Quand à refaire les fausses veines imitation bois, on oublie n'ayant pas le savoir faire. Je me demande si cela n'a pas été fait à chaud avec mélange des 2 couches au passage d'une flamme ou fer. Bref, j'acétonise, ponce et met le métal à nu.

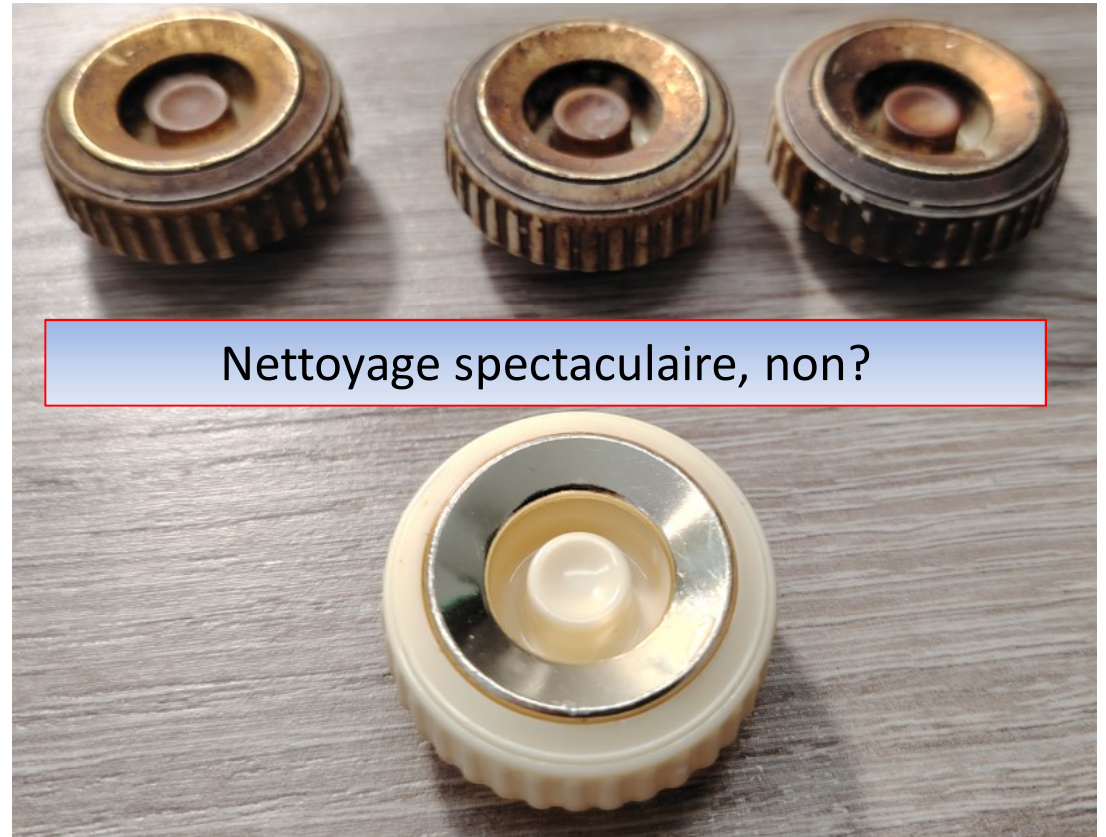
2 boutons ont leur vis pointeau de fixation cassée. Remplacement par vis pointeau à 6 pans.

Nettoyage spectaculaire, non?

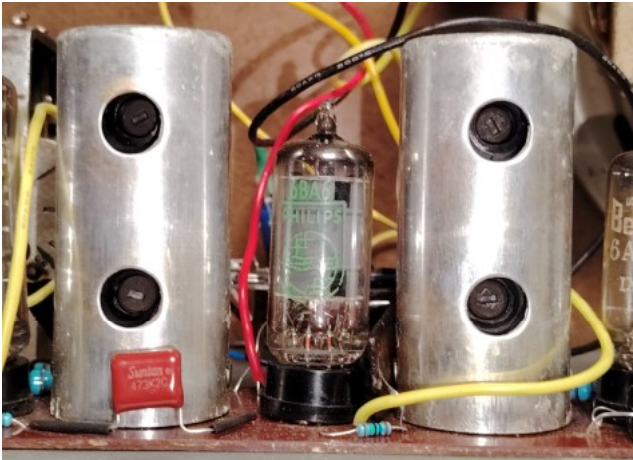
En 2 temps: d'abord on applique 455 kHz modulé 800 Hz sur la grille de l'EF93, et réglage des 2 noyaux du second bloc MF avec un voltmètre branché sur la bobine mobile du HP.

Puis idem sur la grille de l'ECH81, et réglage des 2 noyaux du 1er bloc MF.

D'abord on aligne les 2 blocs MF, sur la fréquence intermédiaire 455 kHz. C'est pas compliqué, et rien que cela améliore la qualité de réception en OC.

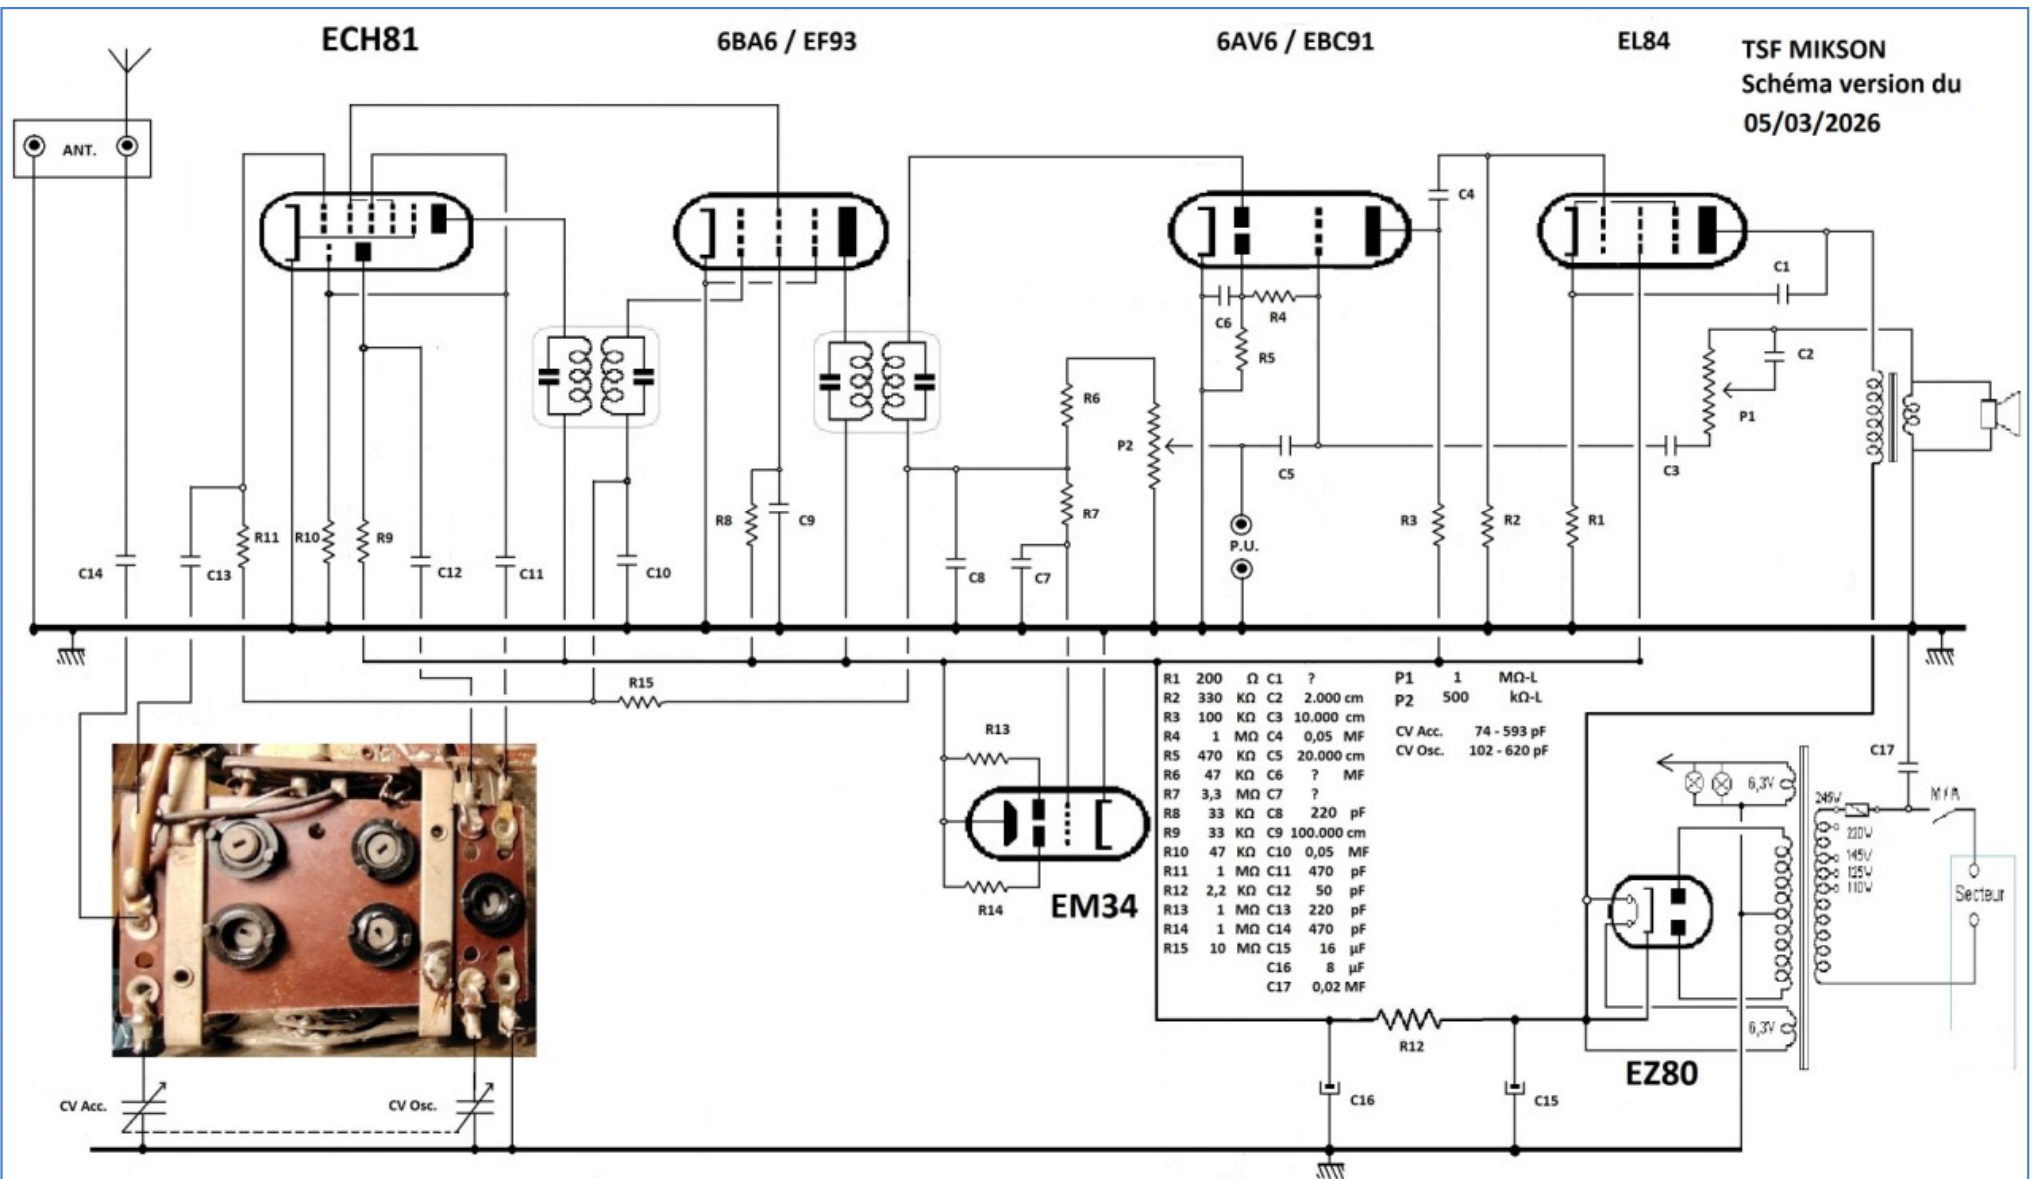
Le schéma tel que relevé avant réparations.

On apportera quelques modifications plus tard, pour un meilleur fonctionnement.

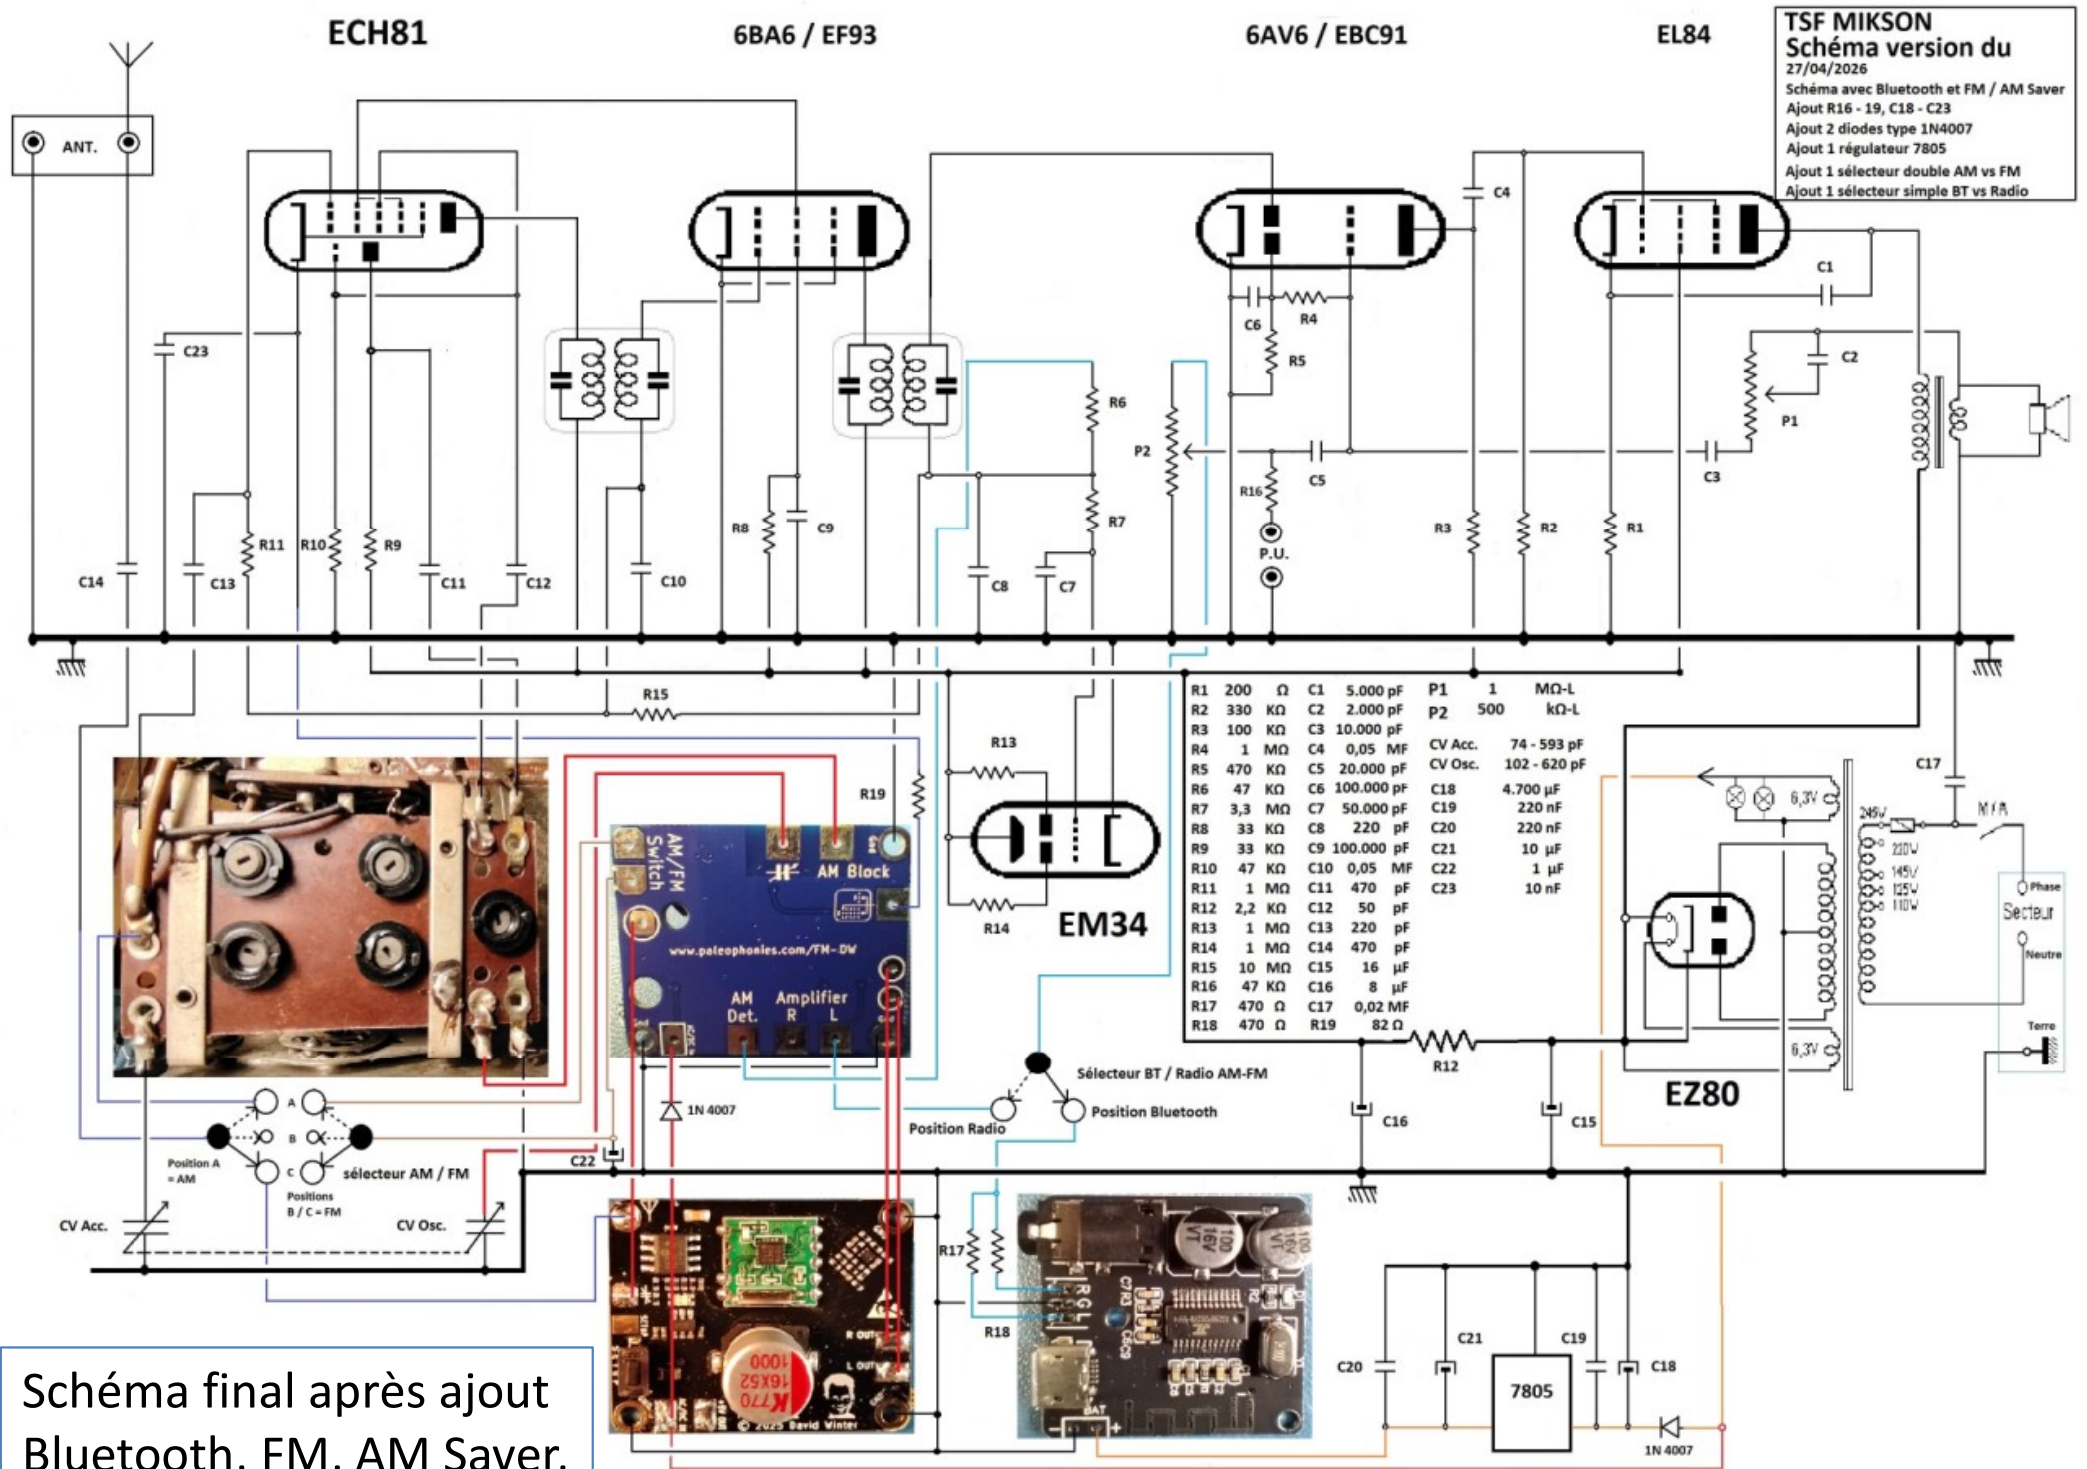
Schéma final après ajout Bluetooth, FM, AM Saver, Alim 5V, mise à la terre,

modification entrée PU, rectification câblage du Bloc d'accord.

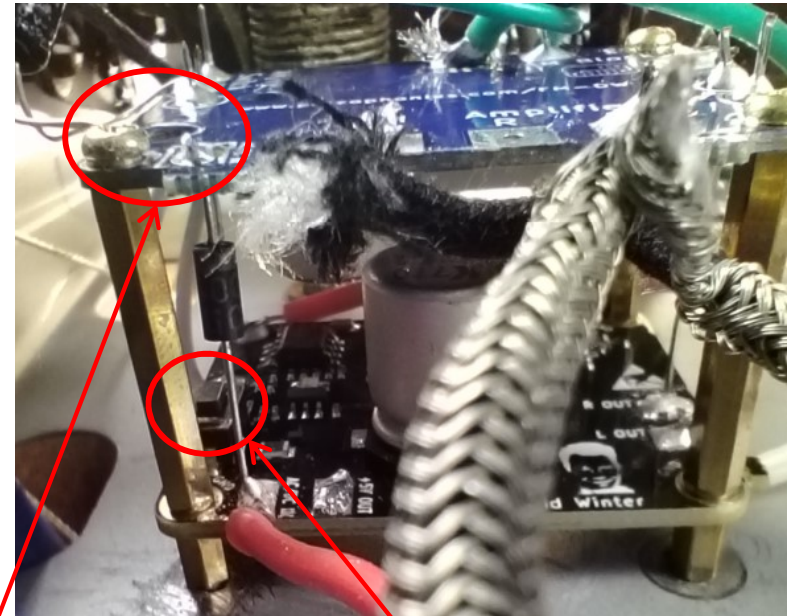
Trou d'accès

Bouton poussoir de setup

Pour accéder au bouton de setup du module FM, ôter la trappe de visite sous le poste, qu'on positionne verticalement. On accède au dessous du châssis, et à l'ensemble module FM (contre le châssis) et AM Saver (plaque bleue) fixé juste dessus. Un trou permet d'accéder au bouton poussoir de setup. Utiliser un bâtonnet non conducteur (allumette en bois, tige en plastique). **A réserver à une personne avisée des dangers électriques, à ses risques et périls!**

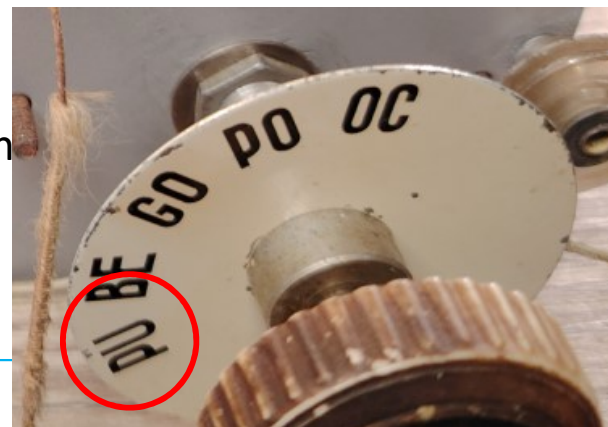
Le châssis n'entre pas facilement dans son logement.

Il faut forcer et le tordre pour y parvenir. Cela n'est pas normal pour un poste « industriel ». De là à penser que le châssis est une pièce rapportée et n'a rien à voir avec la marque Mikson...

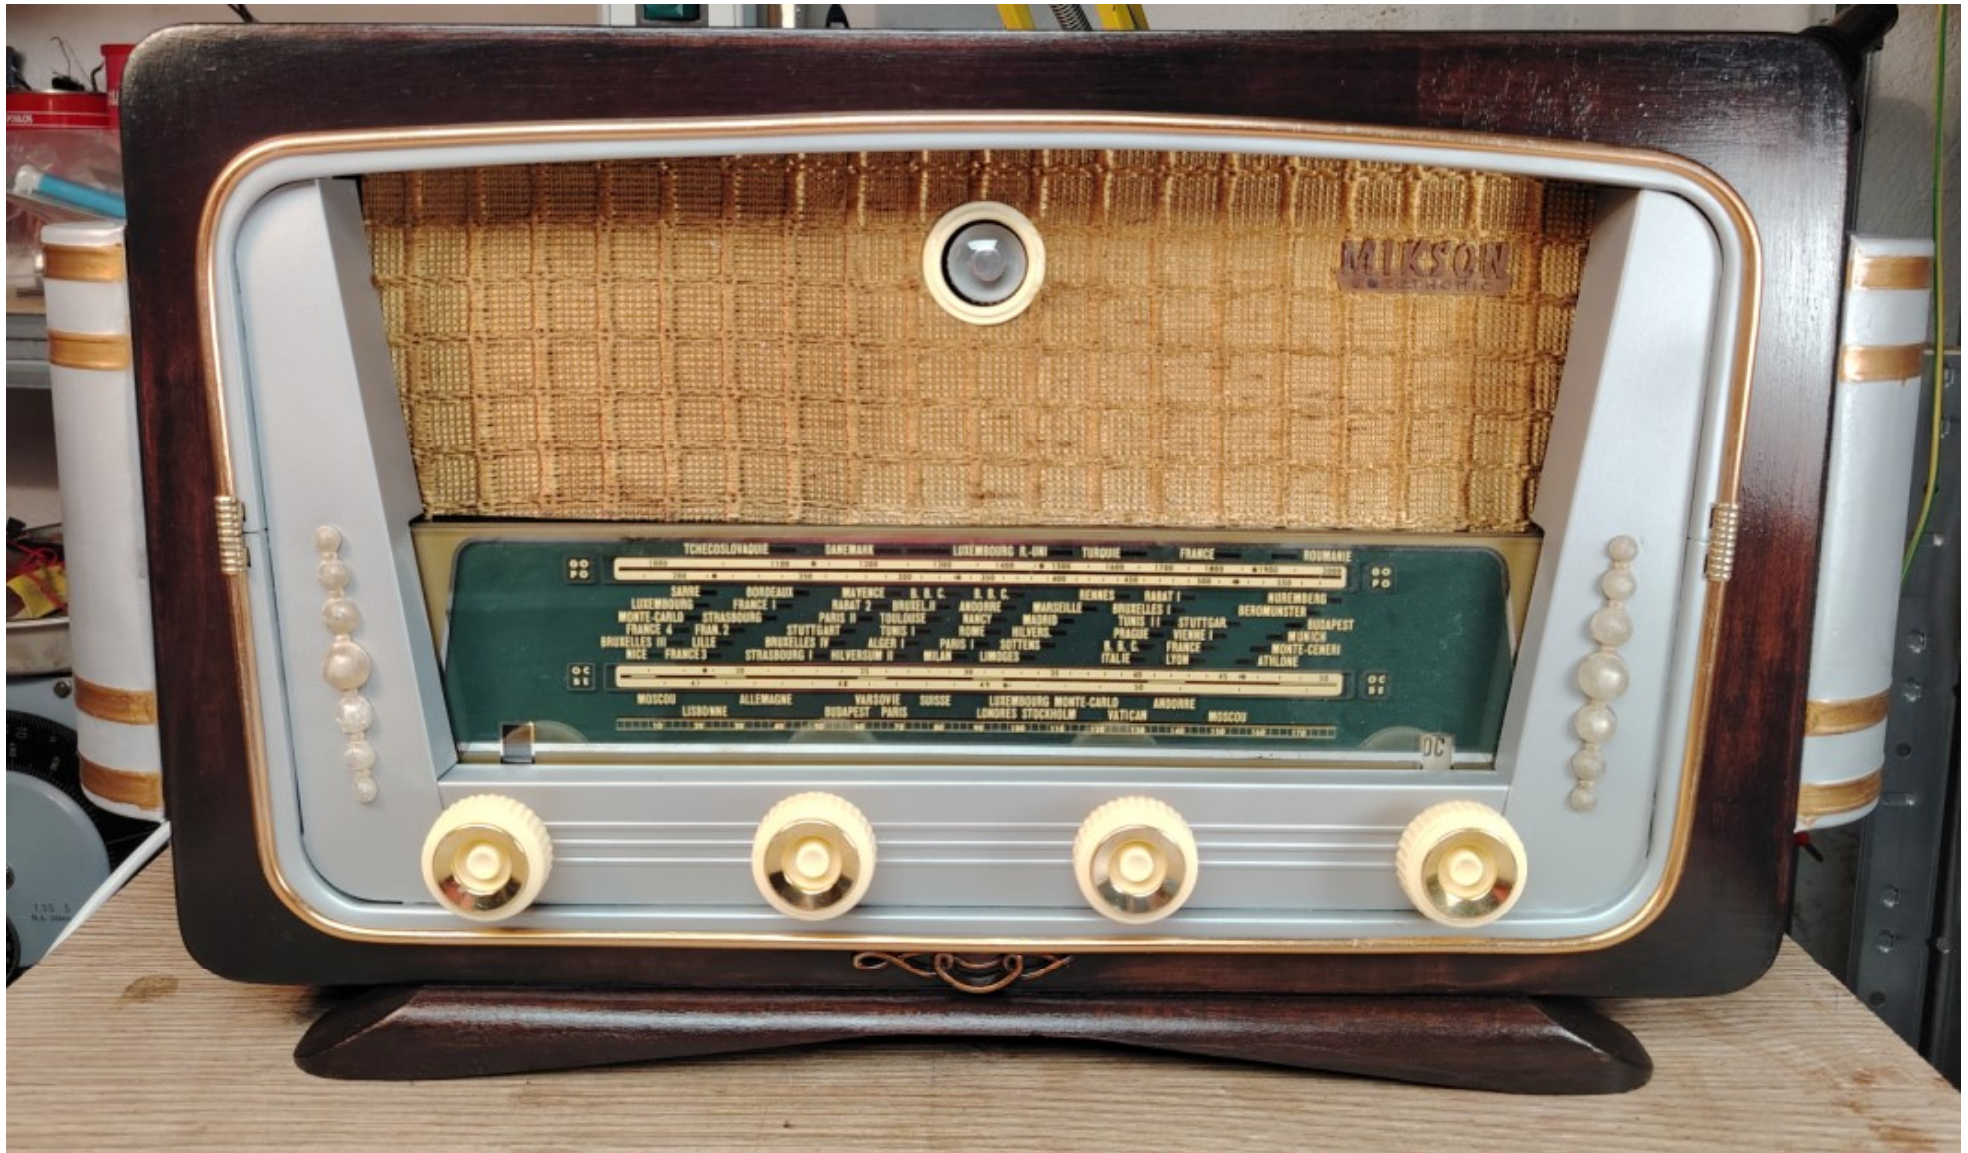
Résultat final! Pas si mal, non? Il revient de loin, très très loin...
