# TSF KRYSTAL

**Année 1957 environ**

Réparations, Rénovation, Restauration

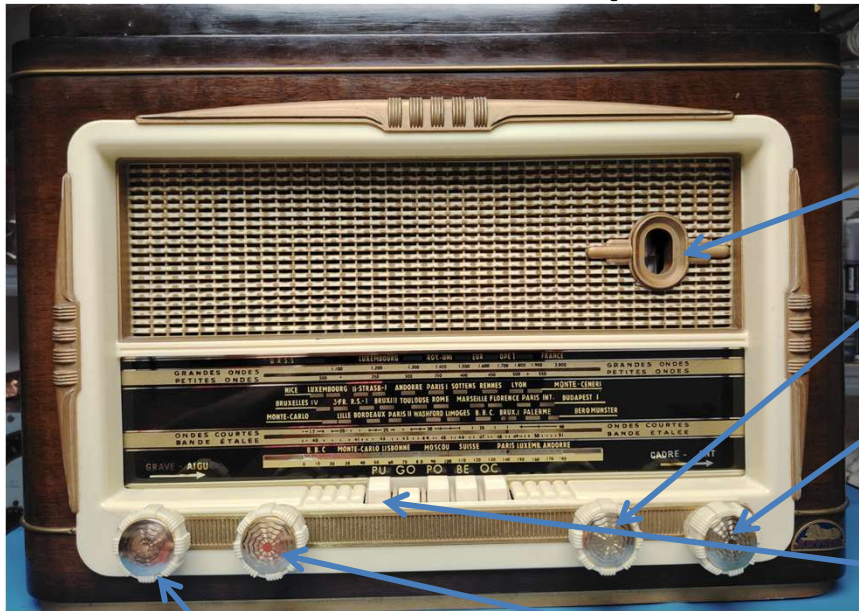
# Mode d'emploi 1/2

**Le poste est réglé sur le secteur EDF en position 245 Volts. Ne pas modifier sans avis d'un professionnel ou amateur avisé.**

Indicateur visuel (œil magique), permet d'affiner la sélection d'une station, surtout en Ondes Courtes (OC).

3ème bouton : recherche des stations.

4ème bouton : réglage antenne intérieure AM. Aller en butée (clic) pour activer l'antenne AM extérieure.

Sélecteur des gammes AM/FM et P.U. :

GO = Grandes Ondes PO = Petites Ondes, OC = Ondes Courtes, BE = Bande étalée 49m, P.U = Tourne disque ou Bluetooth.

Bouton gauche :  
Tonalité.

2<sup>nd</sup> bouton : volume,  
allumage / extinction

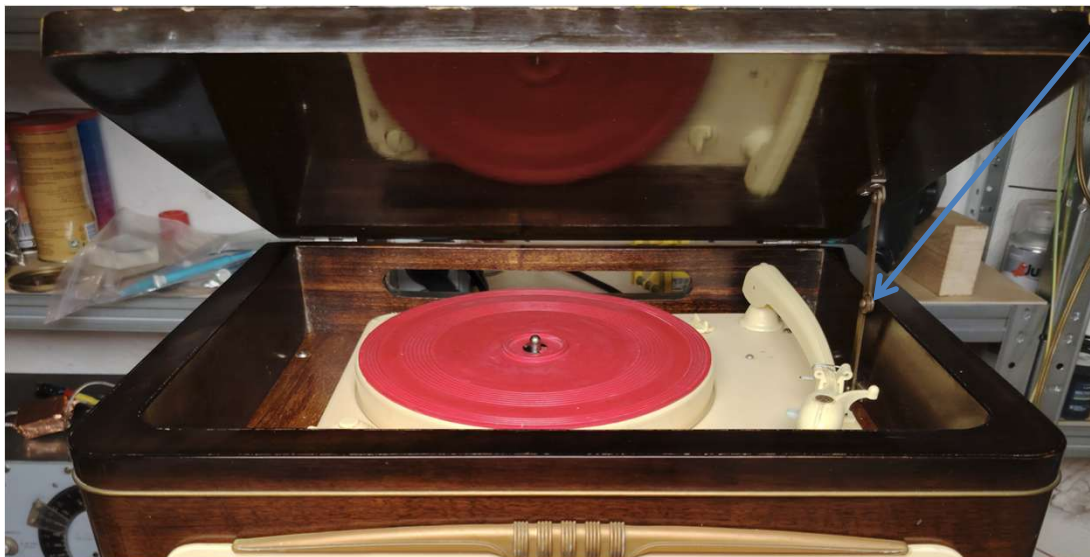
# Mode d'emploi 2/2

Ouvrir le couvercle pour accéder au tourne disque. Le stabiliser avec la charnière verticale.

**NE PAS FERMER** le couvercle pendant l'audition d'un disque, au risque d'écraser la tête de lecture.

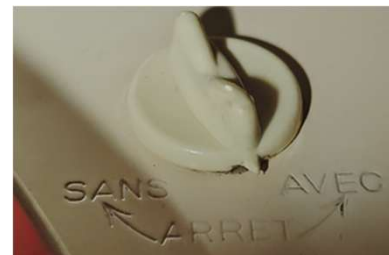
Vous pouvez choisir de freiner la rotation ou pas en fin de disque.

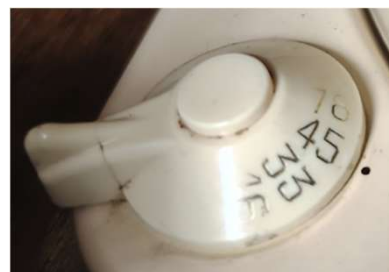
Seules les positions 33, 45, 78 tours sont opérationnelles. **Ne pas choisir 16 tours** sous risque de destruction.

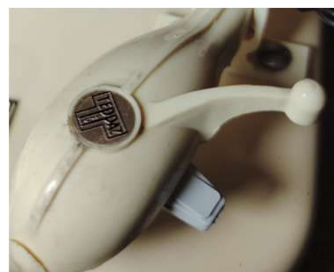
La tête de lecture est neuve, et possède d'un côté une pointe saphir, de l'autre une pointe diamant. On ne peut écouter que des 33 ou 45 tours avec ces pointes, le choix du type de pointe se fait en pivotant la tête de lecture. Pour un 78 tours, il faut se procurer une pointe pour 78 tours et remplacer la pointe saphir (opération délicate).

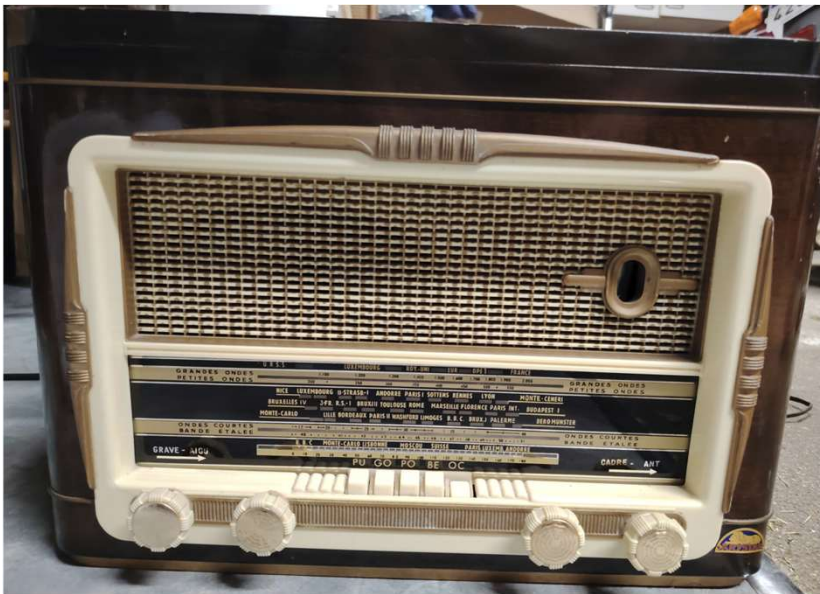
A l'arrivée, un poste en bon état visuel, intérieur comme extérieur. Bon le fil d'alimentation est ravagé, au moins personne ne l'a mis sous tension dans cet état.

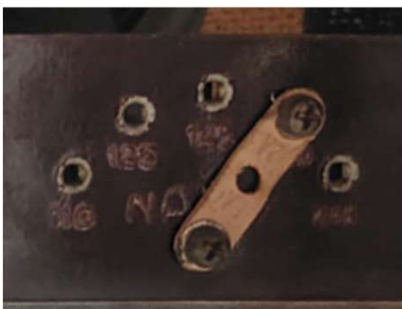
Le fusible est positionné en  
220V, on le mettra en 245 V. Et  
le fusible de 2A (bien trop gros,  
0,5 A suffit) est grillé. Preuve  
que ce poste a eu des déboires.

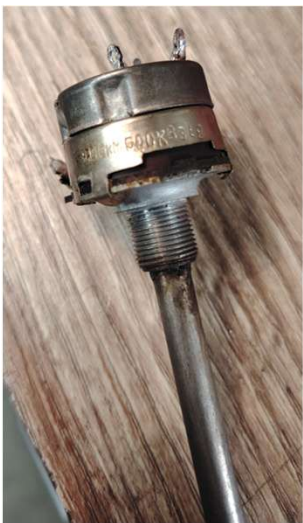
On procède au nettoyage des 2 potentiomètres en les ouvrant complètement, y compris l'interrupteur du poste.

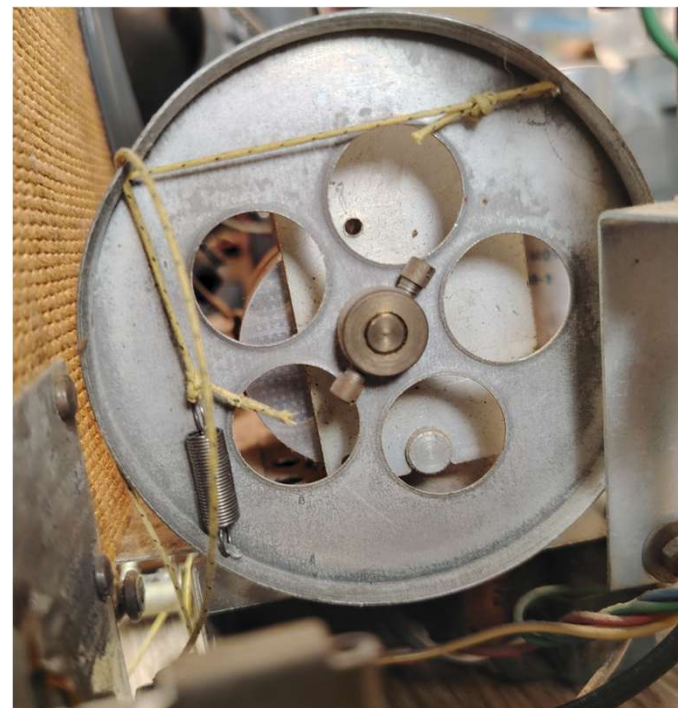
La ficelle du poste est HS, il faut la remplacer et comprendre son cheminement. Rude épreuve pour les nerfs!

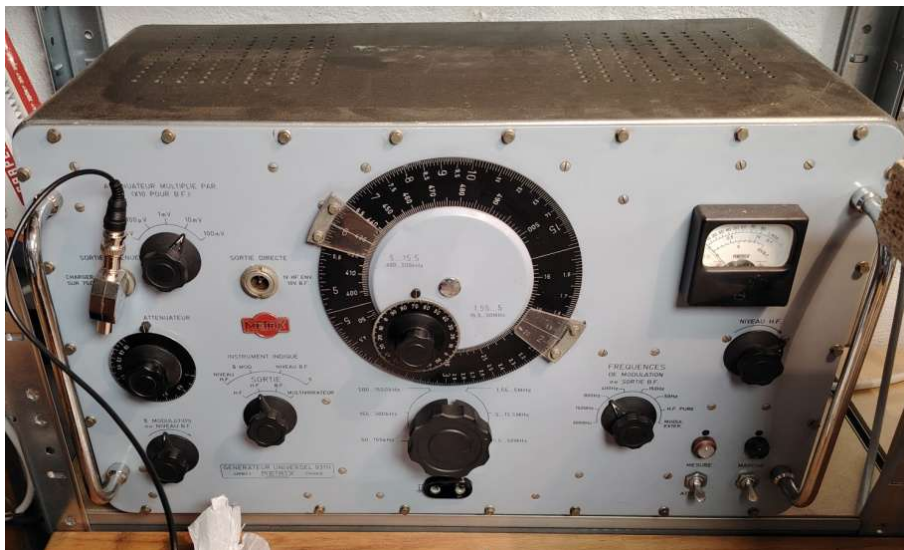
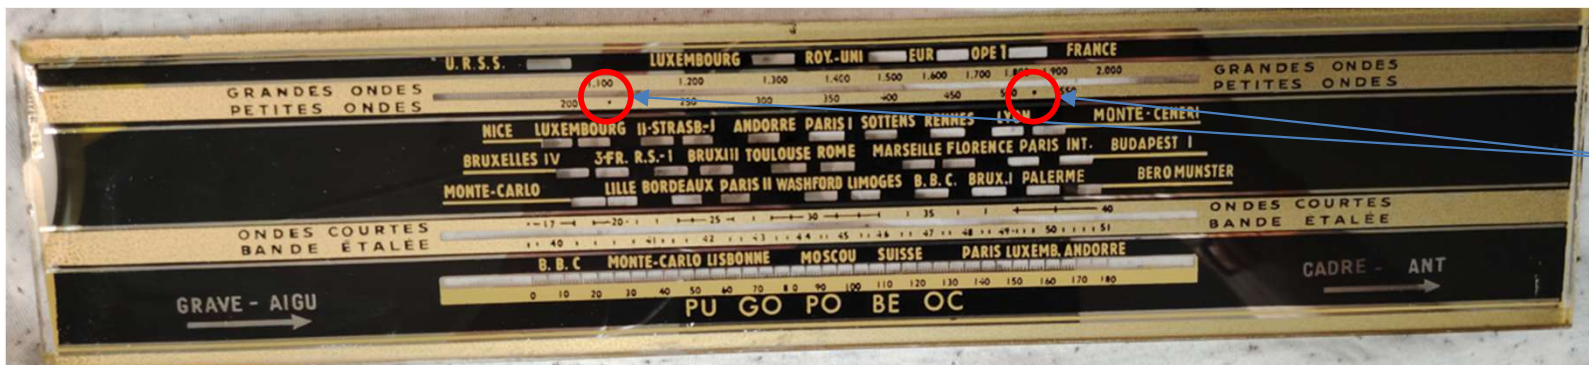
Je procède aussi à l'alignement du poste, sur la fréquence intermédiaire de 480 KHz. Cette fréquence est indiquée sur les blocs MF (Moyenne Fréquence), c'est une chance de la connaître.

On utilise le générateur HF ci contre, une antenne fictive modèle IRE, et on suit le processus de réglage de ce livre.

Au préalable on nettoie la vitre et on l'utilise pour ajuster l'alignement à l'aide des points de réglage gravés sur la vitre, repères bien utiles.

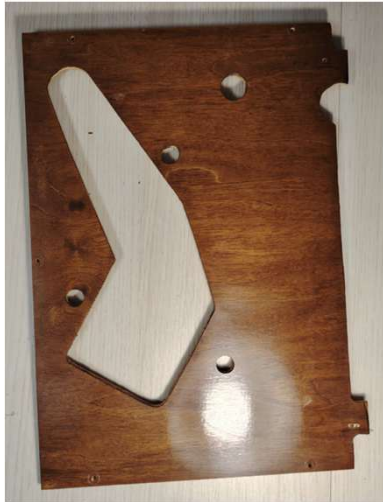
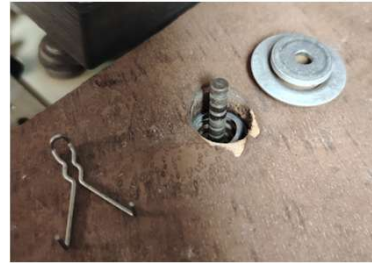
Dépose des suspensions, il faudra modifier le jeu de rondelles pour rendre la platine parfaitement suspendue et horizontale.

On dégraisse le tout, retire des vieilles graisses figées, et graisse neuve sur les pièces en frottement, huile sur axe de rotation.

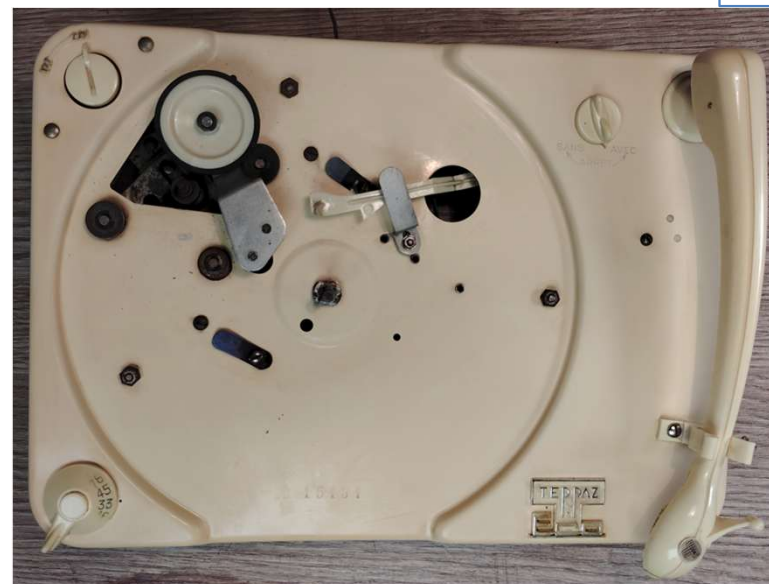
La platine vue de dessus, plateau tournant déposé.

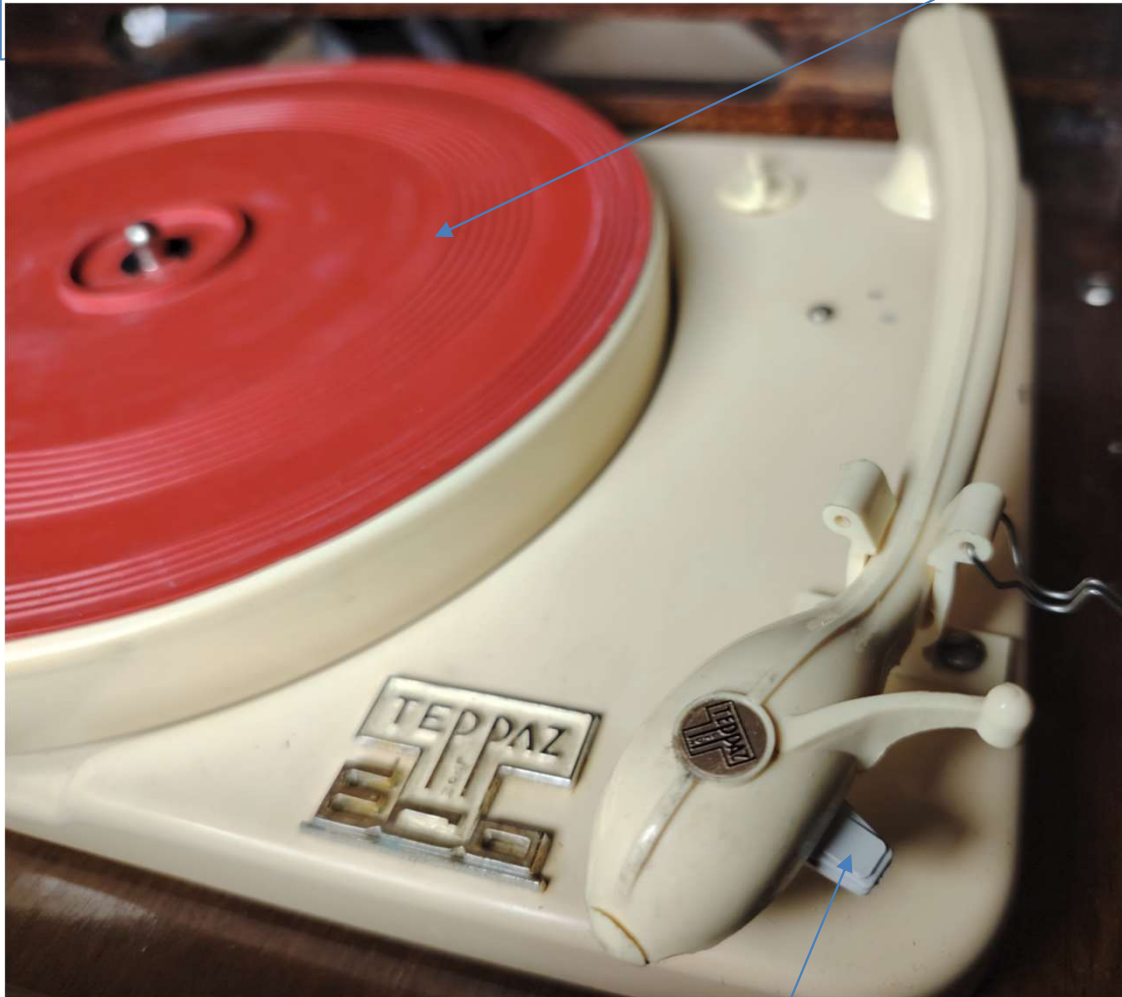
Le disque tourne régulièrement, mais le caoutchouc de la poulie de transmission est bien utilisé. Il faut le remplacer. Quant à la tête de lecture, elle est fichue, les caoutchoucs de fixation des saphirs ont durci. Il faut remplacer tout cela. Expédition chez Paléophonies, magasin vintage à Paris, pour se procurer une tête neuve, 2 points de lecture neuves, une courroie neuve, et un tapis neuf. Le tapis de support du disque était complètement fichu, désagréé et collé au plateau. J'opte pour un tapis rouge.

Tête réversible neuve.

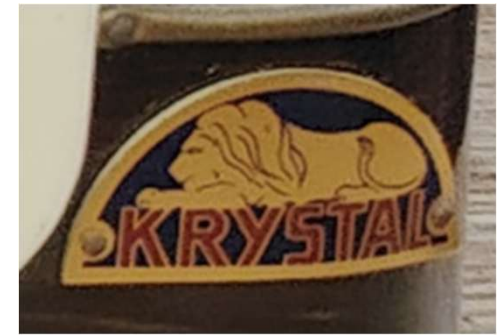
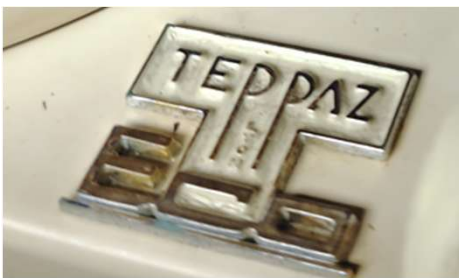
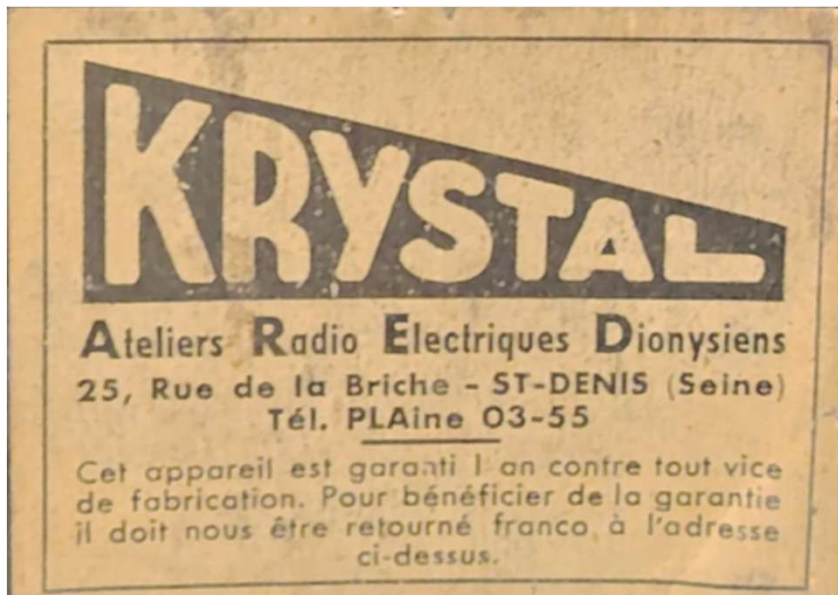
Ce poste a déjà fait l'objet de réparations.

- Le transformateur adaptateur d'impédance qui alimente le Haut Parleur n'est pas d'origine.
- Il a été fixé sous le châssis, et déborde du châssis ce qui n'est pas normal. Mais un évidement dans le bas de la caisse permet de s'en accommoder.
- Le fusible est HS, et valait 2A ce qui est beaucoup trop. Certainement un problème, voire un branchement secteur.
- L'un des boutons de la face avant est enfoncé. Il n'est pas cassé et demeure opérationnel. C'est néanmoins le signe d'un choc important.
- Pour le reste, il n'y a pas de signe d'une autre réparation. Peut être les 2 potentiomètres ont été remplacés, mais ce n'est pas certain.

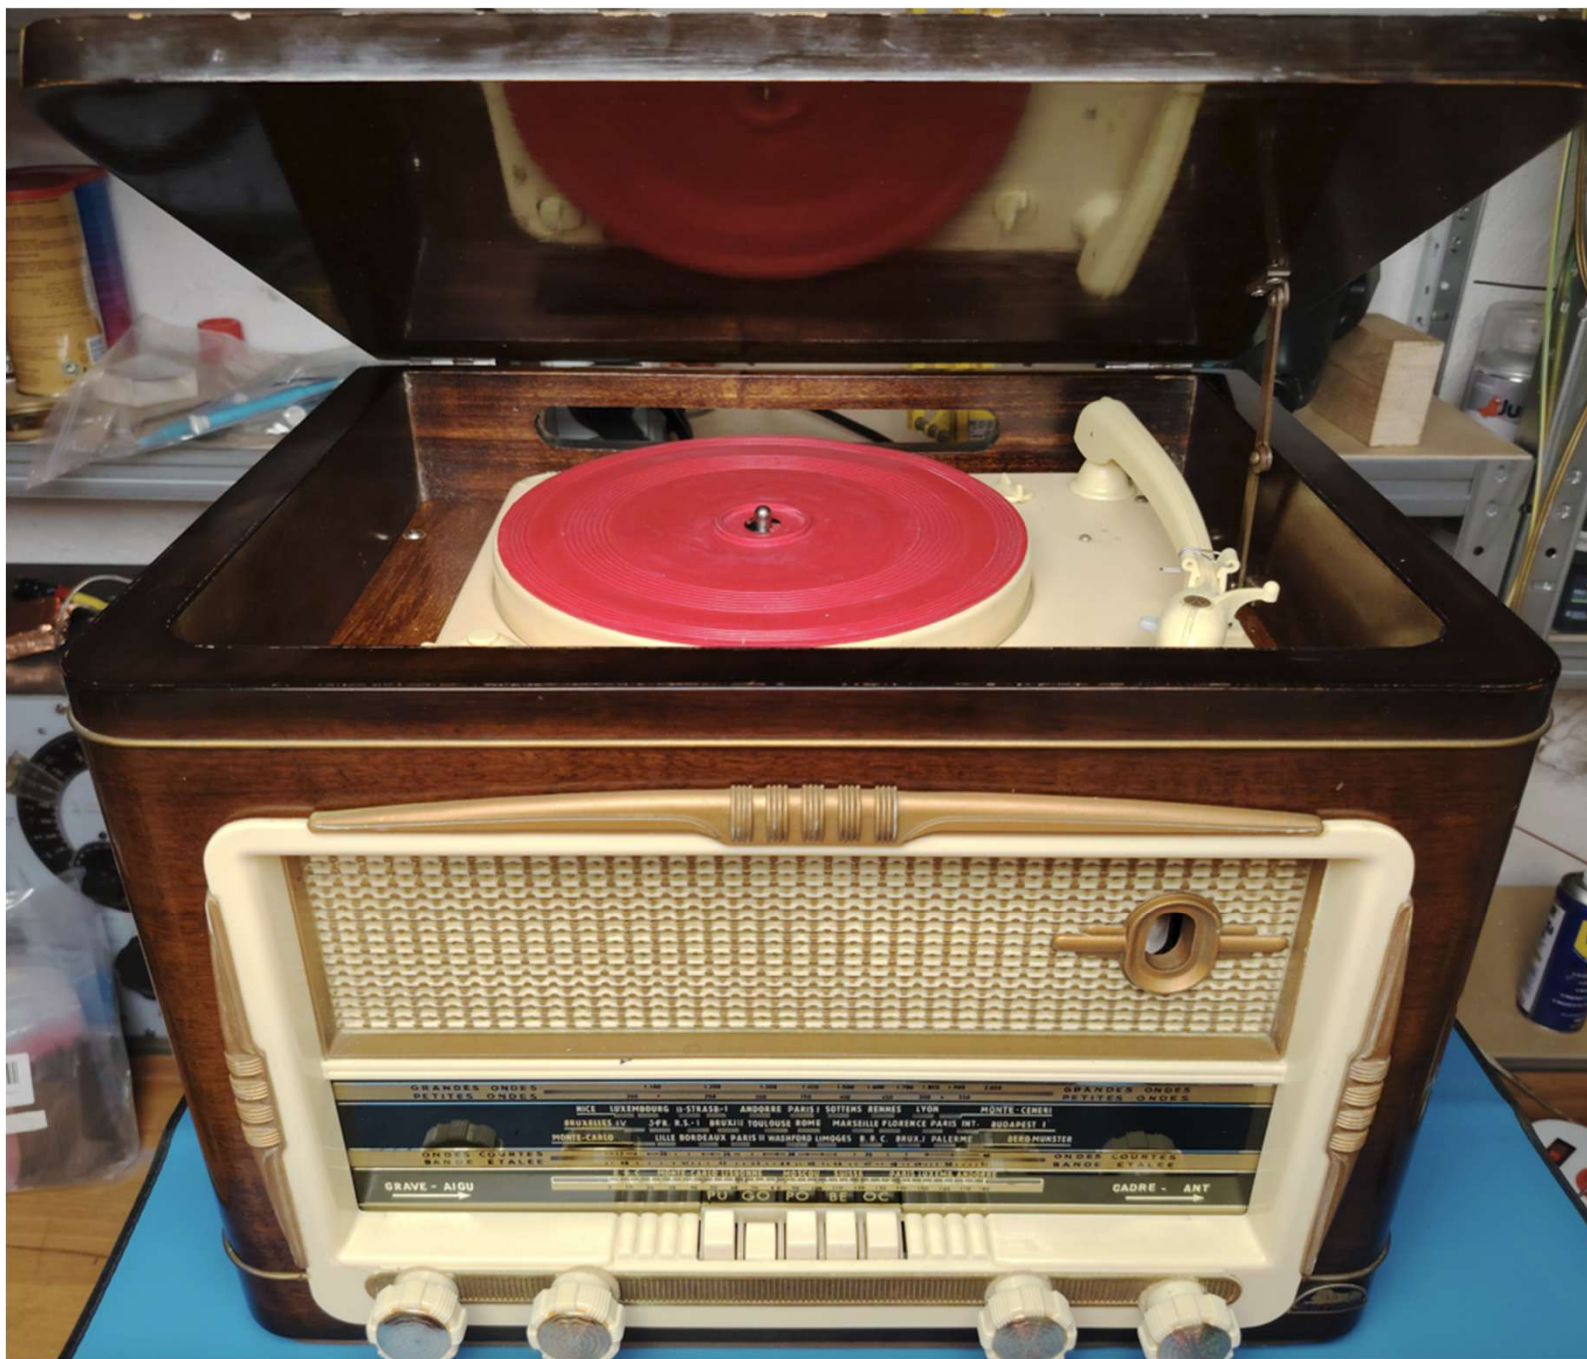
Résultat final! Pas si mal, non?

Quant à la cosmétique, un nettoyage avec raviveur Libéron pour la caisse suffit. On laisse quelques rayures et coups, témoins de la vie passée du poste. Les plastiques sont savonnés, les dorures sont en bon état.
