PHILIPS *Service*

RADIO

B2X12A/79F/79K/79W

With the exception of the following parts the receivers B2X12A/79F/79K/79W are identical to the B2X12A/69F/69K/69W.

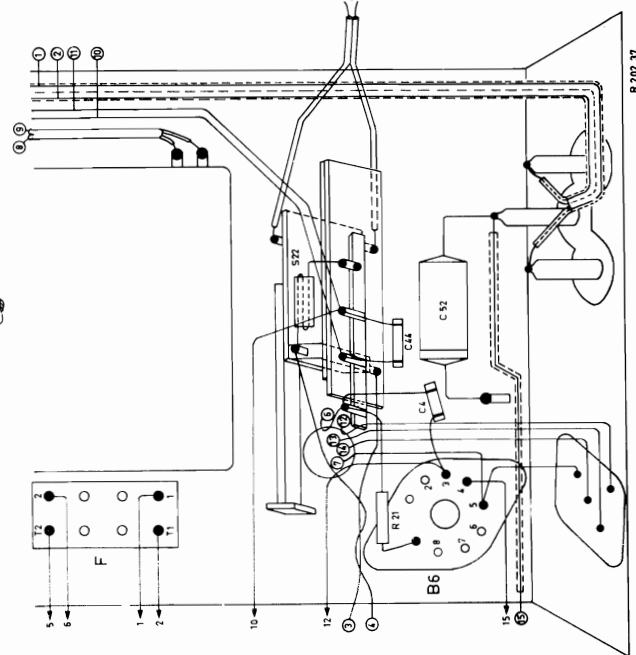
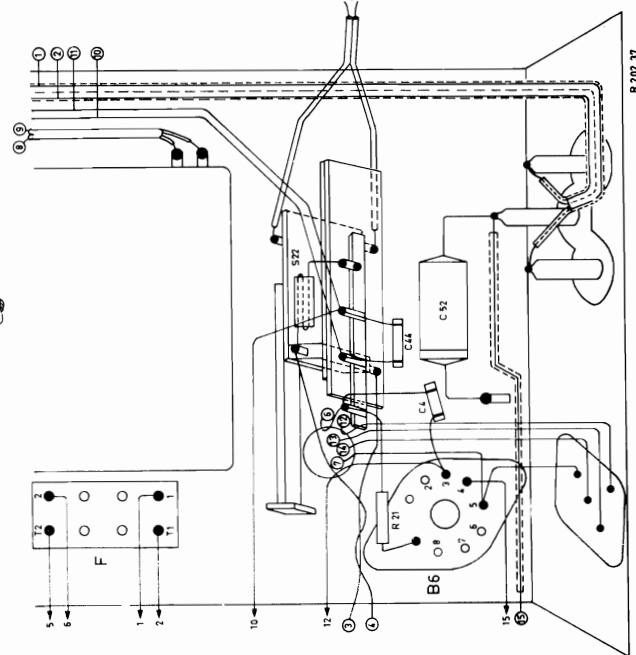
a. Ga na of de spanningsom-schakelaar goed is ingesteld (zie pos. 1, fig. 1).

b. Ga na of de veiligheden in orde zijn (zie pos. 2, fig. 1).

c. Ga na of de buizen goed zijn aangedrukt en op de juiste plaats staan (zie fig. 1).
