# PHILIPS

# Service

# RADIO

**B7X14A**

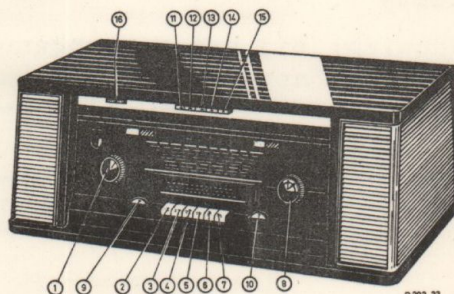
## BEDIENING

- 1 - Volumeregelaar
- 2 - Netschakelaar
- 3 - P.U.-schakelaar
- 4 - L.G.-schakelaar
- 5 - M.G.-schakelaar
- 6 - K.G.-schakelaar
- 7 - F.M.-schakelaar
- 8 - Afstemming

- 9 - Lage-tonenregelaar  
10 - Hoge-tonenregelaar  
11 - Fidelit t  
12 - Parola  
13 - Nagalm  
14 - Stereoschakelaar  
15 - Monoschakelaar  
16 - Balansregelaar

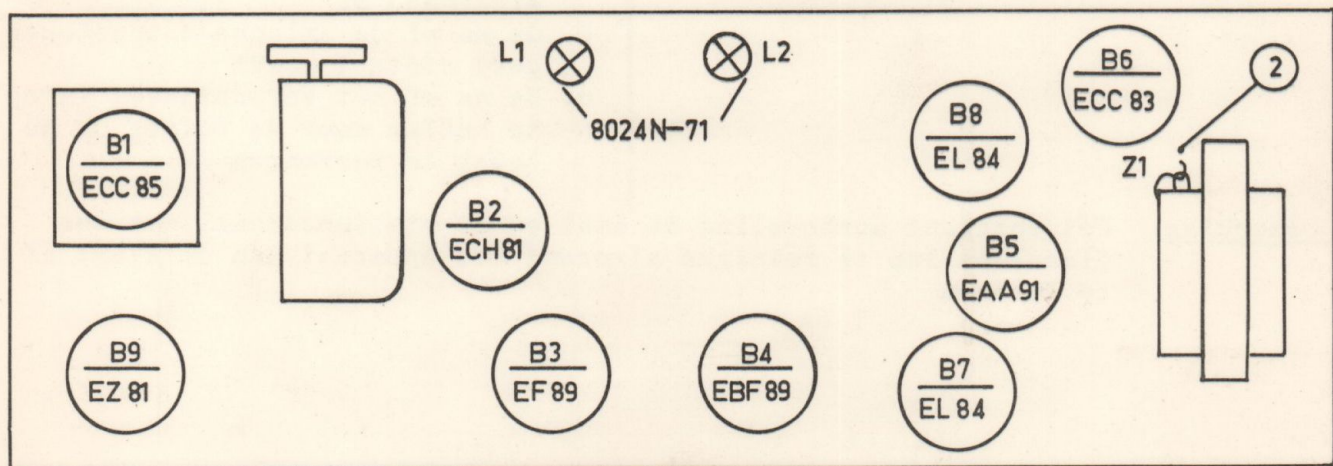
FIG.1

## BUIZENOPSTELLING

| I. Buizen en lampjes lichten niet op | a. Ga na of de spanningscarroussel goed is ingesteld (zie post 1, fig. 1)<br>b. Ga na of de smeltveiligheid in orde is (zie post 2, fig. 1)<br>c. Ga na of de buizen goed zijn aangedrukt en of ze op de juiste plaats staan (zie fig. 1) |
| II. Afstemoog licht niet op | Vervang de gelijkrichtbuis B9 (zie fig. 1) |
