# Dépannage d'un poste Firestone

J'ai fait l'acquisition, il y a déjà quelques années, de ce joli petit poste en bakélite peinte de fabrication américaine de marque Firestone modèle : 4-A-141 (1952), à l'occasion d'une vente de TSF à Chartres. Récemment, je me suis enfin décidé à le faire revivre et j'avoue avoir été très surpris par ce type de récepteur que je ne connaissais pas du tout.

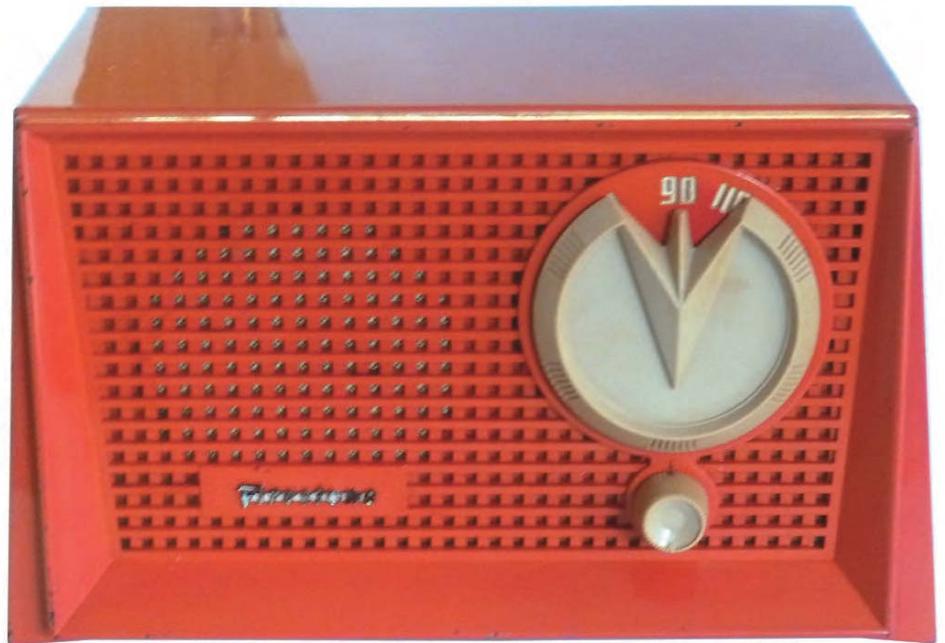
Figure 1. — Le récepteur Firestone 4-A-141.

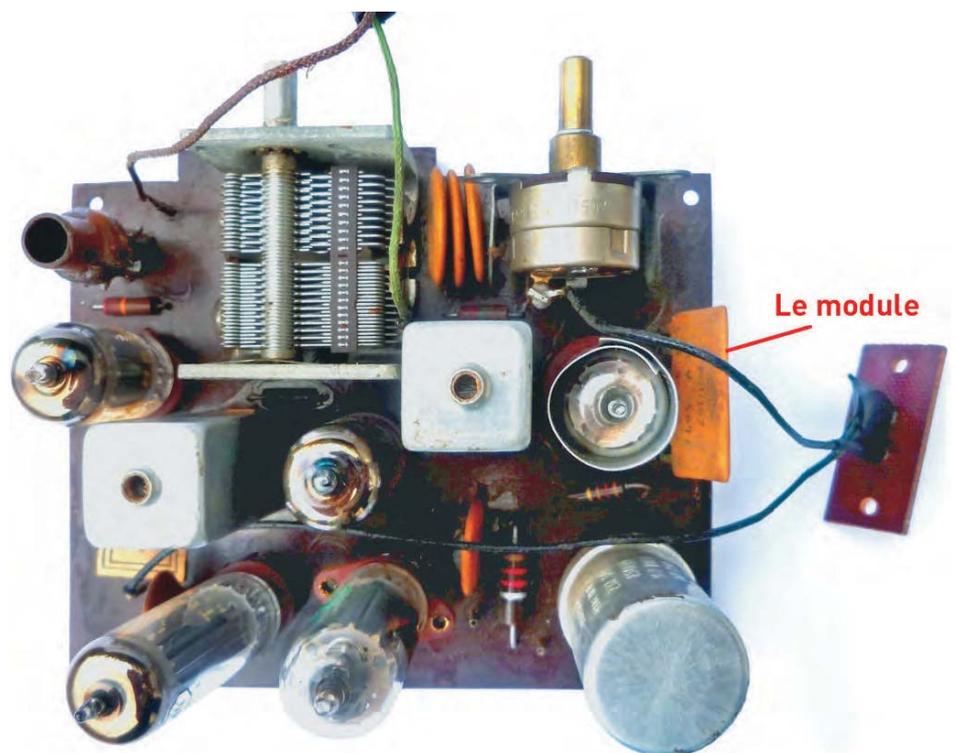
Figure 2. — Le châssis sur circuit imprimé.

Après une recherche minutieuse à l'aide d'une loupe à fort grossissement, je trouvai qu'il manquait un morceau de circuit imprimé,

vraisemblablement arraché lors d'une précédente intervention indélicate.

Une fois le circuit réparé, cette jolie TSF se remet à chanter, comme à son premier jour.

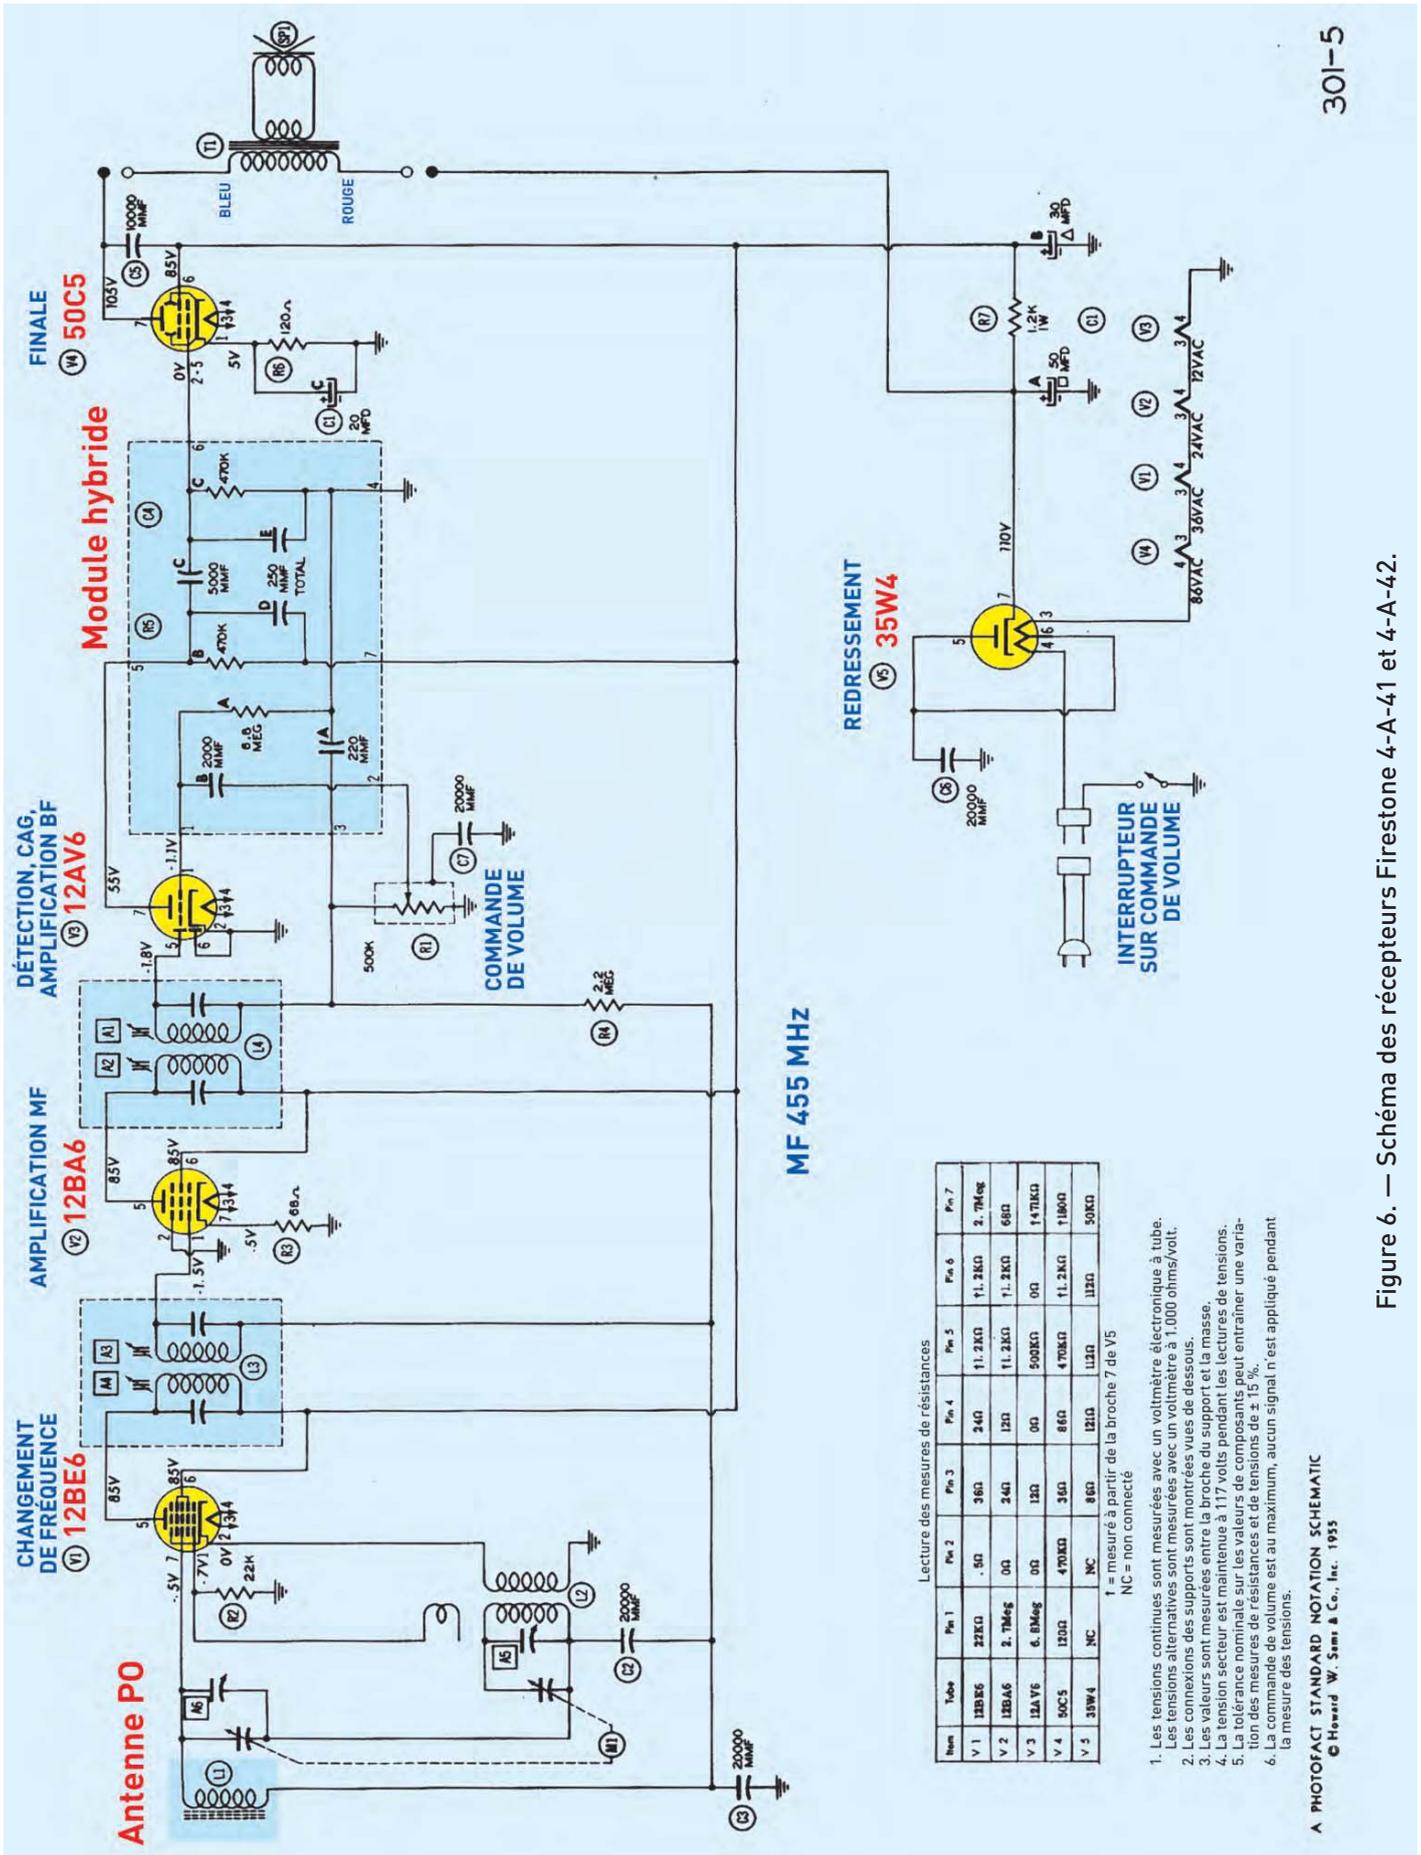
Figure 6. — Schéma des récepteurs Firestone 4-A-41 et 4-A-42.

Vous pouvez voir sur la figure 3 le poste ouvert, avec son antenne PO bobinée à plat sur le fond, le châssis en circuit imprimé maintenu par une seule vis sur le condensateur variable traversant la face avant, derrière le bouton de recherche des stations. Depuis j'ai pu trouver le schéma qui est représenté en figure 6, où l'on voit que le module hybride comprend cinq condensateurs et cinq résistances.

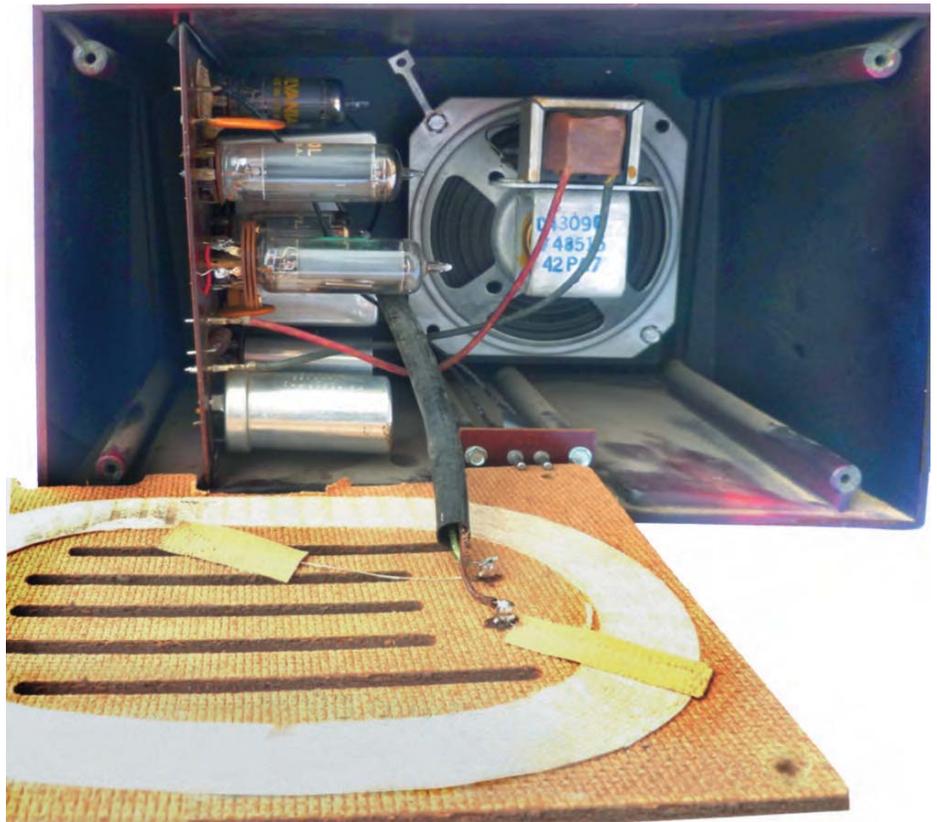
Figure 3. — Antenne PO bobinée sur le fond du poste.

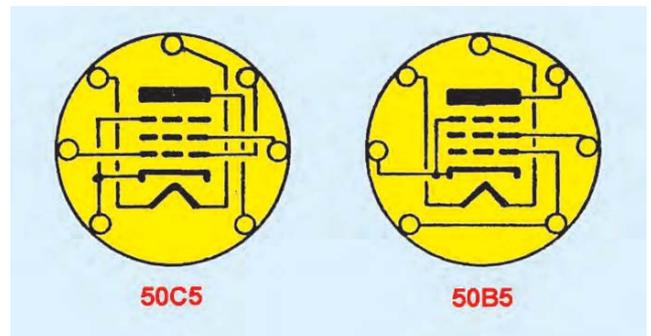
En procédant au test des filaments avec mon contrôleur universel, j'ai constaté que le tube final 50C5 était hors service, à cause d'une broche du filament cassée. Le support de cette lampe avait été réparé, avec l'une des broches remplacée par un morceau de fil. Il est fort probable qu'un contact aléatoire avait chauffé la broche et provoqué la destruction de la lampe.

Figure 4. — Brochages comparés des tubes 50C5 et 50B5. ▶

Bien entendu, je n'avais pas de 50C5 en stock, mais je constatai, en recherchant dans le lexique Radio Tubes, qu'il semblait possible de le remplacer par un 50B5 qui est bien plus courant chez nous. Je devais changer le support et j'en profitai pour faire au préalable un essai avec un câblage du support en l'air. Comme on peut le constater sur les figures 4 et 5, il fut seulement nécessaire d'invertir les liaisons de la grille de commande, de l'anode et de la cathode.

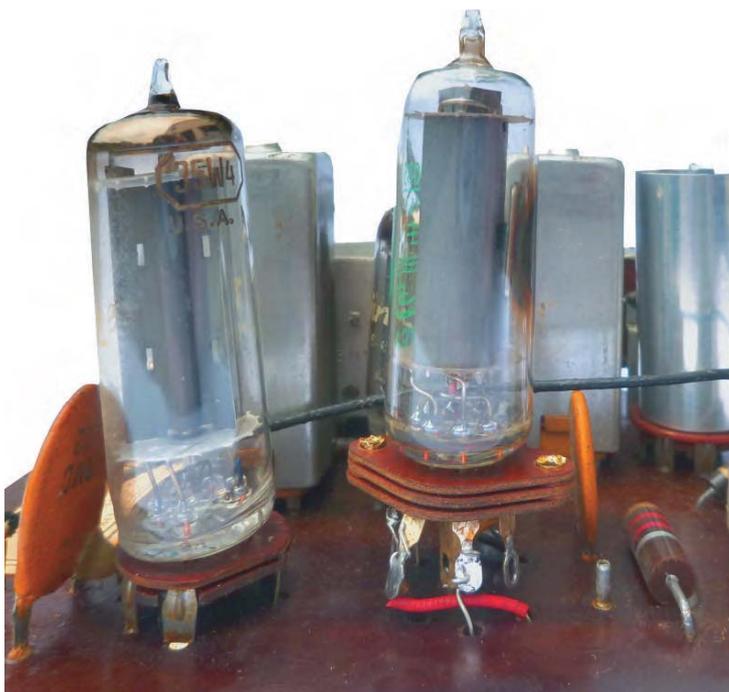
Figure 5. — Adaptation du câblage du support pour un 50B5.
