**Un poste Allemand de qualité l'OWIN R52W reprend vie en 2017.**

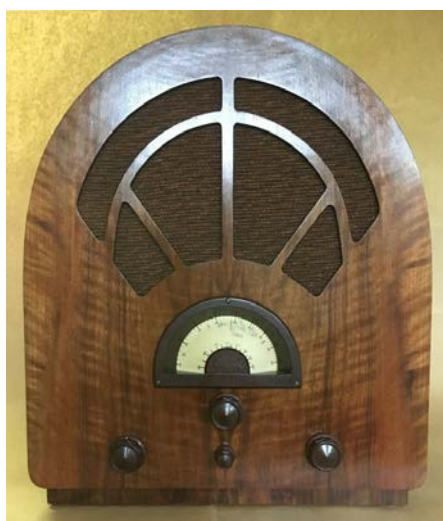
**Figure 00**

Une connaissance m'a amené récemment ce très beau poste cathédrale figure 00.

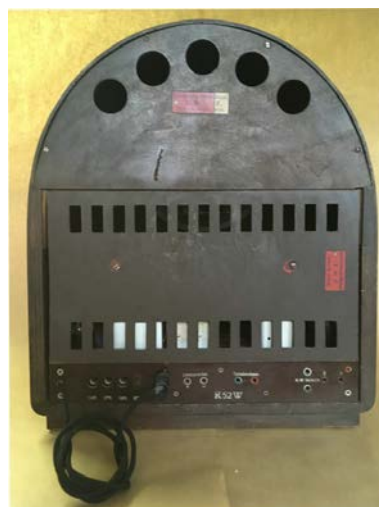
**Figure 01**

Il date de 1932, il est en parfait état, encore équipé de son fond en 2 parties, figure 01, agrémenté de 3 timbres collés, je présume comme témoins du paiement d'une taxe sur les TSF.

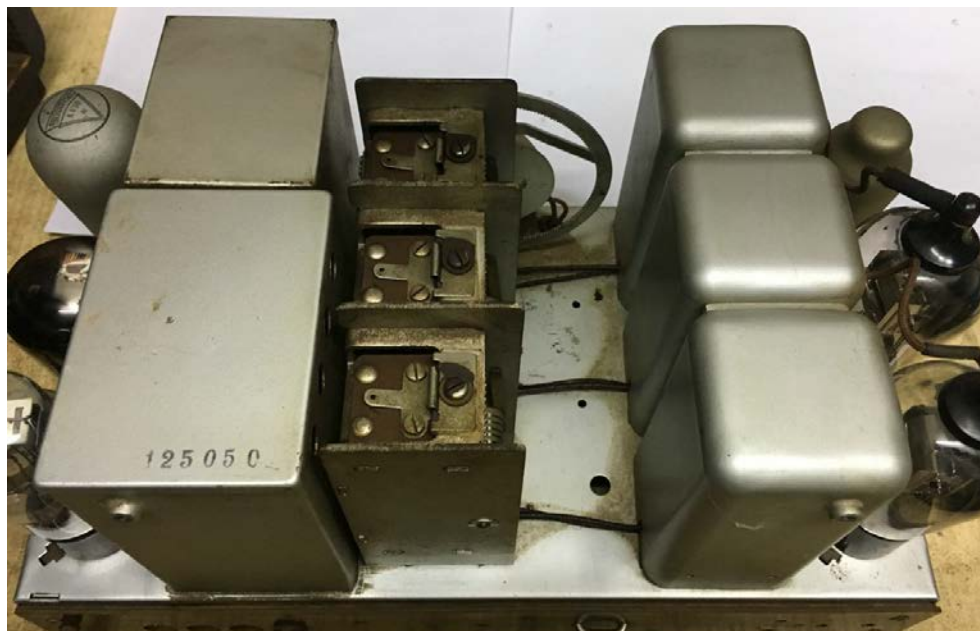
**Figure 2** : Vue de dessus.

Le châssis (figure 12) a été nettoyé par son nouveau propriétaire, il est donc très propre, il est complet, par rapport au schéma seules 3 lampes ont été apparemment changées.

Tout est en métal, tout est clair l'implantation est exemplaire.

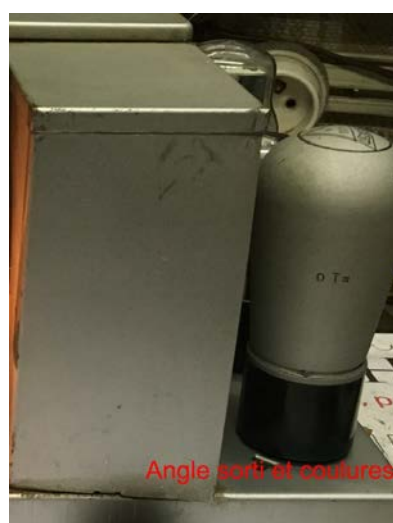
**Figure 4** : Le bloc de condensateurs.

Après un second examen, j'observe que le bloc de condensateurs, figure 4, est gonflé sur un côté, il y a de l'échange dans l'air.

J'envisage maintenant d'entreprendre le démontage de ce bloc, j'exécute quelques photos et je relève patiemment les branchements effectués sur ses 9 cosses de sortie.

Je réfléchis afin de dégager un concept pour cette fabrication et je finis par m'orienter pour la reconstruction du bloc de condensateurs à l'aide d'une barrette isolante à cosses double de 30 mm de large, de façon à ce qu'elle puisse recevoir les condensateurs actuels.

Celle-ci sera fixée verticalement sur les anciennes cosses du vieux bloc.

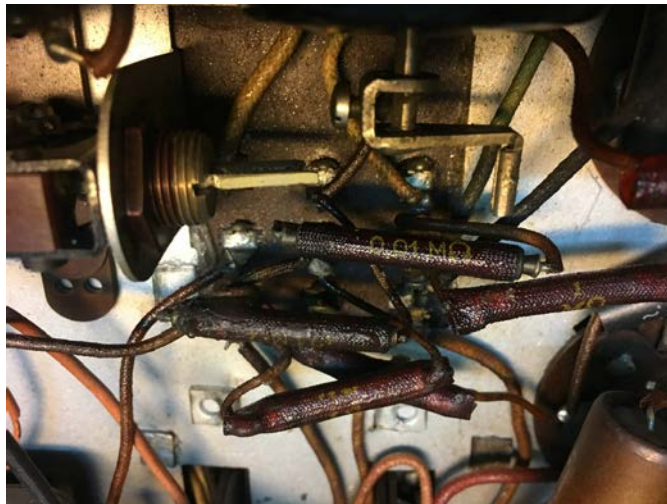
**Figure 5**

Voici l'interrupteur figure 5, et dessous une partie du bloc des condensateurs avec ses composants associés.

Quand le bloc est enfin dégagé de ses fils, j'observe avec inquiétude la façon dont ce bloc de condensateurs est fixé au châssis, 8 pattes métalliques venant du capot sont insérées dans des lumières sur le châssis et ensuite recourbées à la presse afin d'éviter le jeu, on peut en voir deux avec un trou central sur cette photo.

Je m'aperçois alors que je ne pourrai jamais refaire ce type de travail qui nécessite un démontage complet de tout ce qu'il y a autour, donc avec le châssis vierge de tout composant.

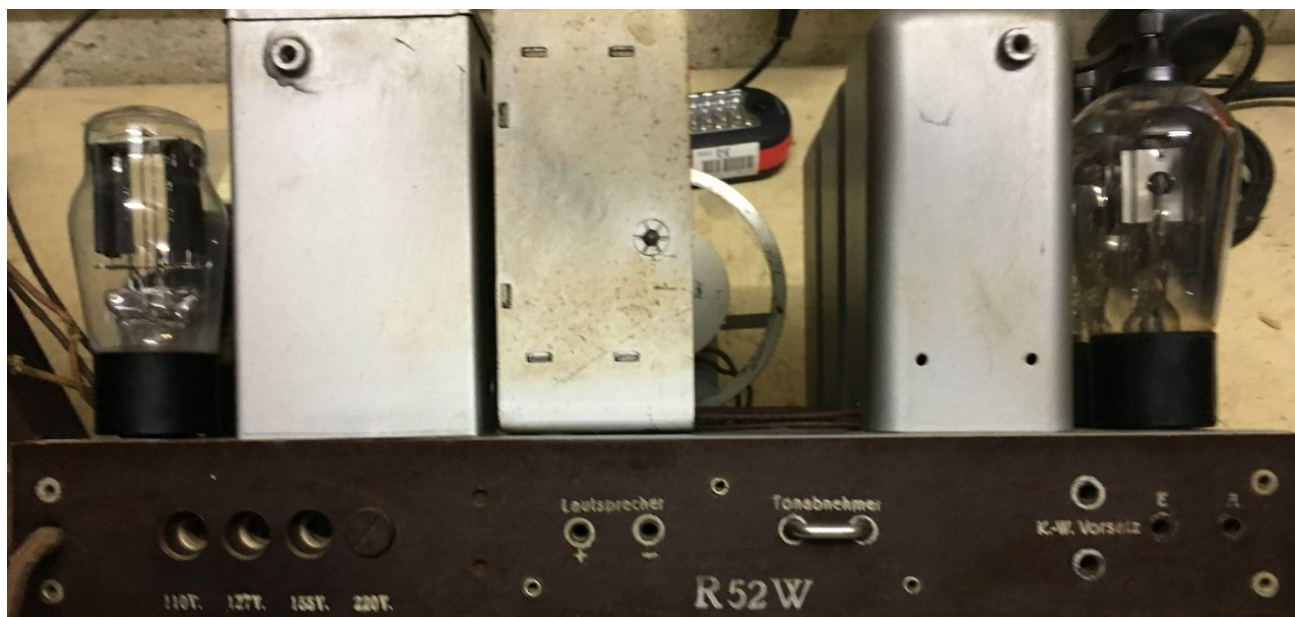
**Figure 10** : le même vu de l'arrière :

Toutes les connexions sont déjà prévues.

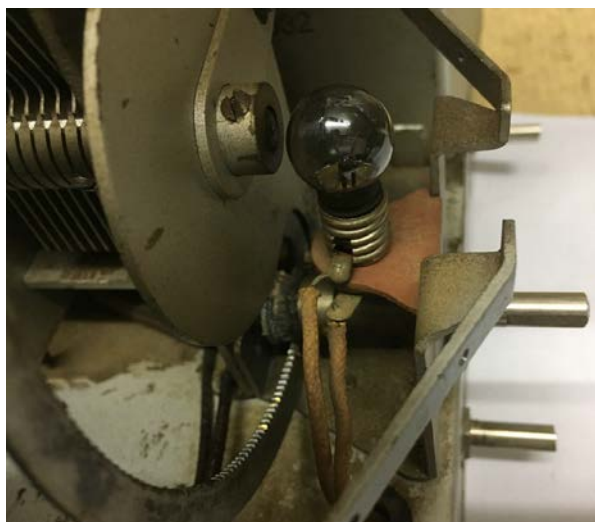
**Figure 11 :** la commande du bloc CV.

Le bout de l'axe de commande est pourvu d'un manchon en caoutchouc que l'on aperçoit, et qui depuis le temps est complètement mort, désagréé.

De ce fait l'entraînement patine et ne peut faire avancer la couronne crantée qui commande de déplacement du bloc de condensateurs variables.

Simplement en utilisant des joints de tête de robinet ancien, compte tenu de l'épaisseur je devrai en mettre deux.

Je commence à démonter toute la mécanique et à décaper le bout de l'axe de commande, il est bien pris dans ce qui reste de matière, au cutter d'abord puis après avec un passage au touret équipé d'une brosse laiton pour ne pas affaiblir les nervures qui servent à bloquer l'entraîneur en caoutchouc.

Une fois décapé, je prends le diamètre au pied à coulisse, afin de pouvoir aléser mes joints de tête que je perce sur ma perceuse à colonne à un diamètre légèrement inférieur pour que la nouvelle pièce s'installe en force.

Je fixe ma pièce puis serre l'axe ainsi préparé dans un mandrin placé en bout d'un touret afin d'en réduire le diamètre pour le tourner.

Une petite goutte d'huile un peu partout et je remonte l'ensemble, et bien ça fonctionne, hélas avec quelques petits à-coups car ma pièce est ronde comme une patate, mais le CV est entraîné.

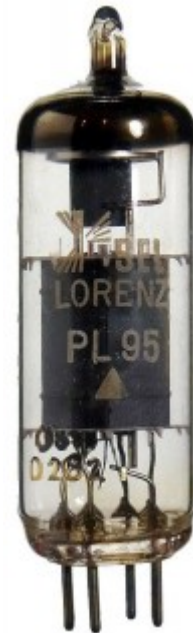
**Figure 13**

En effet cette lampe moderne, de 3 watts de puissance BF, est une miniature 7 broches avec filament sous 4,5 volts, sous 0,3A.

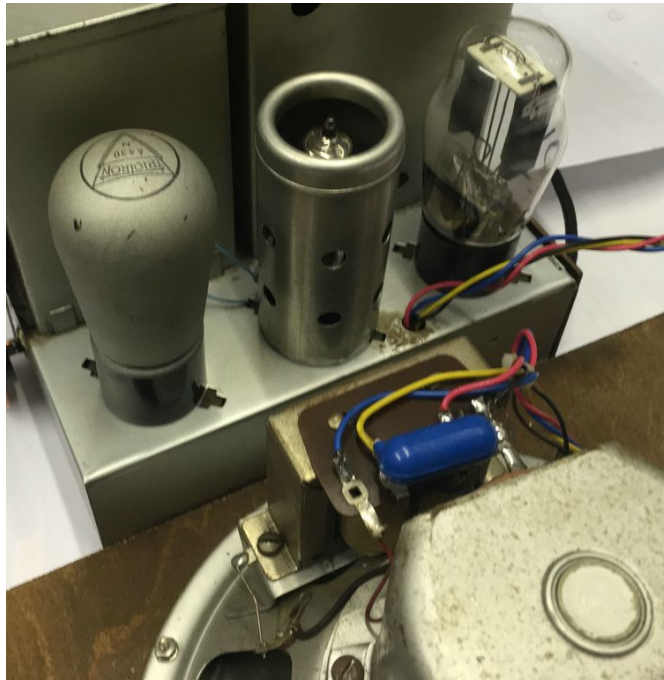
**Figure 14** : l'emplacement de la lampe finale blindée.

Ayant exécuté un montage en volant, le tube se trouve monté souple et sans protection, j'en réalise donc une avec un blindage de tube Européen, qui de plus est aéré, il est fixé par l'écrou de masse que j'ai ajouté sur le côté du culot de l'ancienne lampe et sert pour la mise à la masse des quelques composants (pour ce montage il manque une électrode).

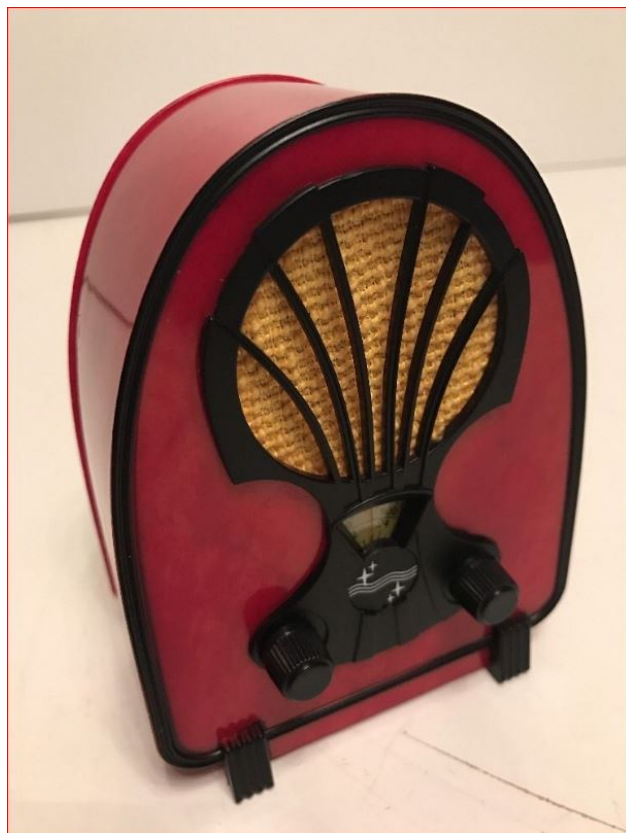
**Figure 17** : poste Nostalgie Radio (Novelty Ebay).

J'ai contourné la difficulté en modifiant un joli petit poste FM chinois, je lui ai ajouté une prise haut-parleur et réalisé un cordon de liaison vers la prise PU du poste.

Comme ça, le volume est réglé séparément par le poste FM.
