## Voici une petite aide à la réparation d'une Platine Pathé-Marconi 320

Tiré de l'article : Un Pathé-Marconi 859C reprend du service après 55 ans.

Changeur automatique 45 tours uniquement.

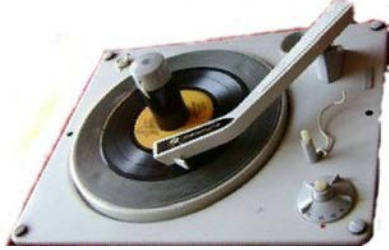
Figure 02 :

voilà l'objet de mes nuits blanches.

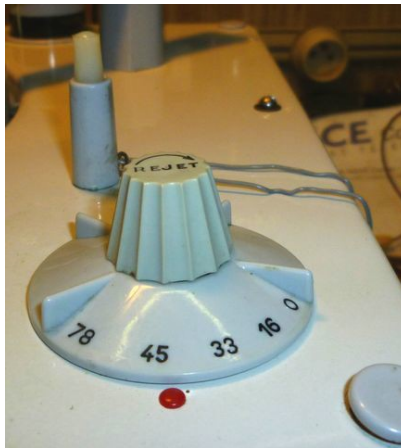
Figure 03 :

Premier examen, le support de bras et d'arrêt moteur est cassé, ouf j'en ai un de disponible, ensuite le sélecteur de vitesse n'agit plus, lui aussi est cassé, voir figure 03, là j'ai encore recours à notre forum et bien sur un ami me procure rapidement un bouton de vitesse mais il est de couleur beige, tant pis.

Le sélecteur de vitesse.

Ensuite côté mécanique, si le sélecteur est cassé, c'est par ce que les 2 passe-fils sont hors d'usage il faut donc les remplacer par de la gaine plastique prélevé d'un câble micro par exemple, voir figure 4 et 5 et comment les substituer :

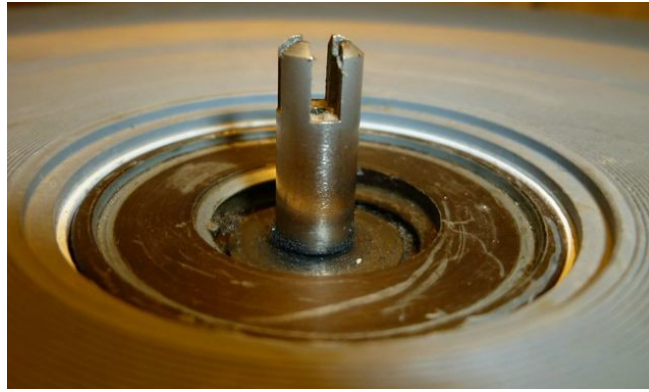
Figure 06 :

Surprise je veux mettre un 33 tour et là je n'ai pas d'axe en place il est manquant.

Le voici représenté figure 06 tel qu'il doit être.

Et bien tant pis, une nouvelle recherche sur notre forum et un ami m'en fait parvenir un.

Dès que je l'ai reçu je veux le mettre en place et là, mystère impossible de le visser il n'est pas au même pas, renseignement pris, la pièce proviens d'un modèle plus ancien et n'est pas compatible.

Je retourne vers le forum et lance une nouvelle recherche, celle-ci est comme d'habitude couronnée de succès, mon ami Lucien Suhard RFL : 131, me propose une platine de récupération qu'il me déposera lors de notre assemblée générale, ce qui fut fait bien sûr.

De retour à l'atelier je prélève l'axe et l'installe sur ma platine, je peux enfin mettre un disque, je lance le disque et surprise un bruit de ferraille se fait entendre.

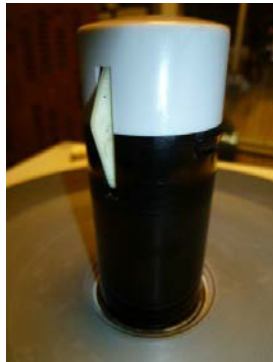
Figure 07 :

Mais ce n'est pas fini, tous les réglages des excentriques ont été malmenés rien ne fonctionne normalement, la pose du bras, l'arrêt automatique, le retour du bras sur son support, la descente des disques, la tour centreur de 45 tours représentée figure 07, est en pièce et cassée, heureusement j'en ai une en stock, elle est cassée aussi mais avec les deux j'arrive quand même à en faire une qui soit opérationnelle.

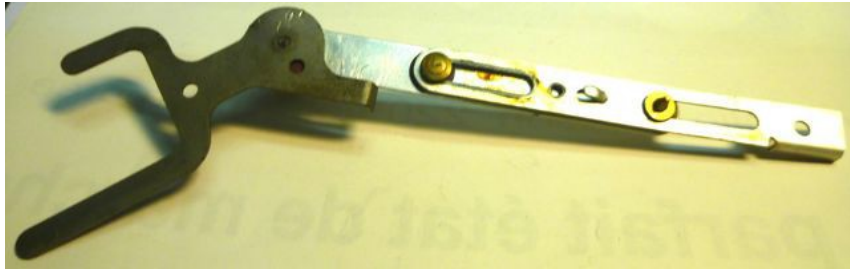
Figure 08 :

Le disque continue jusqu'à la fin, mais là pas d'arrêt automatique, je cherche et trouve que la pièce montrée à la figure 08 qui est chargée de cette fonction est incomplète il lui manque un ressort de rappel et l'axe de fixation du ressort.

Je prélève la pièce sur l'ancienne platine, maintenant l'arrêt auto fonctionne.

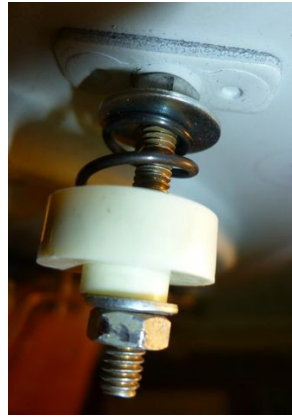
Figure 09 :

Une fois que la platine a fonctionné normalement après de très long essais et réglages, j'ai entrepris de la réinstaller dans le meuble et bien sûr cela n'a pas été du tout, les amortisseurs de la platine étant complètement en lambeau le moteur touchait le poste.

J'ai donc dû en fabriquer 3 autres avec un système de suspension que j'avais récupéré sur une platine RADIOHM il y a longtemps voir figure : 09

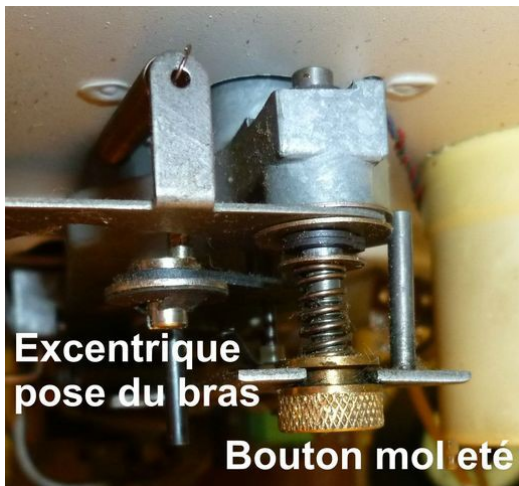
Figure 10 :

L'excentrique de réglage de la pose du bras sur son support à la figure 10, avec le bouton moleté de réglage de la hauteur du bras et le trou de réglage de l'excentrique de l'arrêt auto aux figures 11. et 12

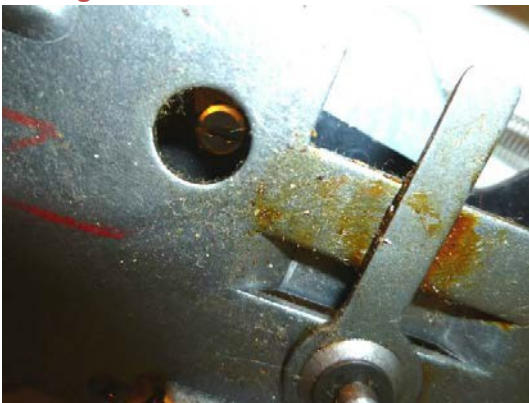
Figure 11 :

Excentrique arrêt auto.

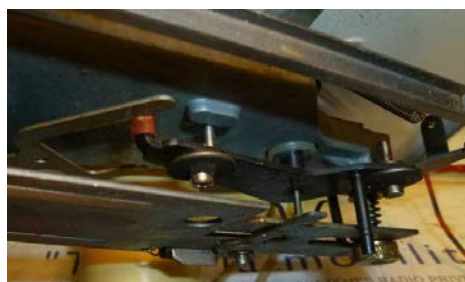
Figure 12 :

Réglage de la hauteur du bras.

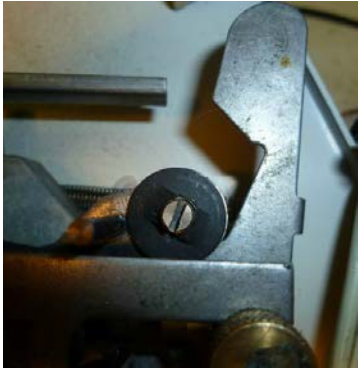
Figure 13 :

L'excentrique de la pose du bras figure 13 et l'excentrique de la descente du nombre de disque à la fois représenté à la figure 14

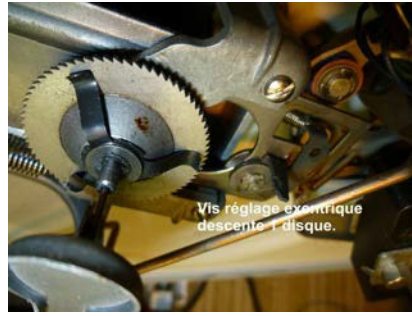
Figure 14 :

nombre de disque

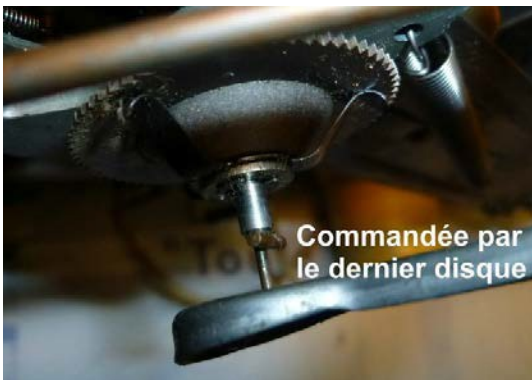
Figure 15 :

Il faut surveiller le bon fonctionnement de la tige de détection de la présence ou fin des disques de la figure 15 en liaison avec la tour centreur de disques et la place du ressort de démarrage du cycle devant la came plastique et son ergot, représenté à la figure 16

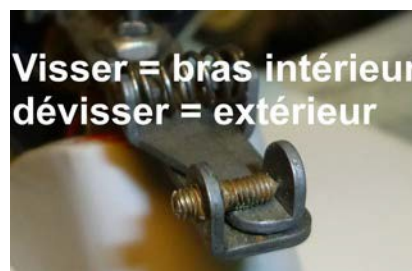
Figure 17 :

Pour la pose précise du diamant au début du disque il faut régler la vis pointeau placée sur le support de bras, on la visse pour rentrer vers l'intérieur et on la dévisse pour sortir vers l'extérieur du disque, se référer à la figure 17

Vis pointeau.

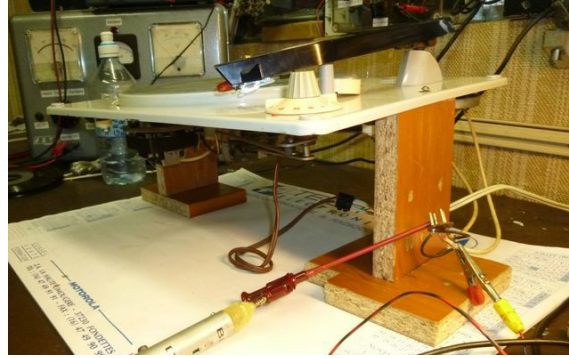
Figure 18 :

Pour mener à bien cette reconstruction j'ai été obligé de réaliser un support de platine afin de voir les cycles de la mécanique pendant leur travail.

J'ai fait au plus simple voir à la figure 18, deux équerres de bois, plus 2 vis, hélas il n'est pas assez haut.
