RÉGLAGE ET MISE AU POINT DES TELEVISEURS PAR L'INTERPRÉTATION DES IMAGES SUR L'ÉCRAN

RÉGLAGE ET MISE AU POINT DES TÉLÉVISEURS

63 PHOTOGRAPHIES
des images de l'écran
avec leur interprétation

Vérification et amélioration
des divers étages du téléviseur

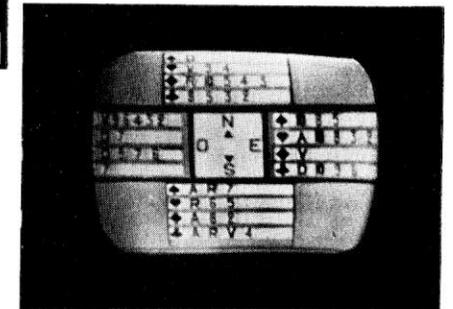
Fig. 2. — Image normale à comparer avec la photo 1.

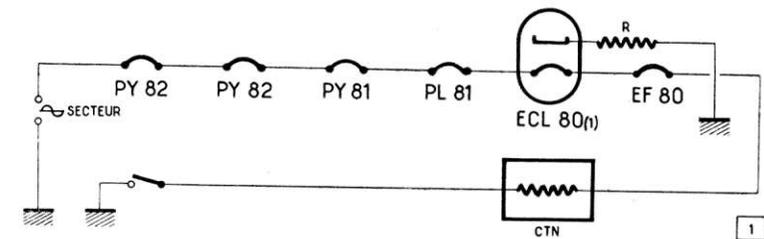
Fig. 1. — Circuit typique d'alimentation des filaments en série. L'interrupteur établit le contact entre la masse et l'extrémité de la chaîne des filaments. Le court-circuit se produisant entre le filament et la cathode ECL80 referme le circuit de chauffage à travers la résistance de cathode R, qui n'est généralement pas prévue pour un tel débit.

Petite remarque en passant : dans les téléviseurs où les filaments des lampes sont réunis en série, un court-circuit cathode-filament peut se traduire par la mise en route spontanée de l'appareil. Délaissant l'interrupteur, le circuit des filaments se referme directement sur la masse, carbonisant souvent au passage la résistance de la cathode coupable (fig. 1).

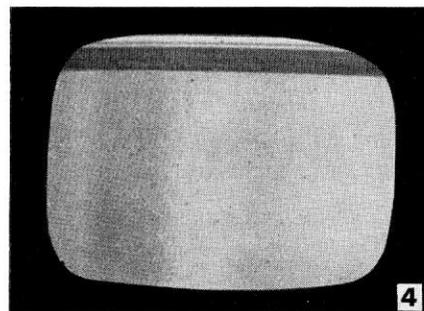
4. — Court-circuit cathode-filament (Étage de sortie lignes).

Notre titre en explique la cause, et cela se passe, nous semble-t-il, de tout commentaire.

Des fuites à cet endroit-là, au lieu d'un court-circuit franc, se traduiraient par quelques bandes noires sur toute la hauteur (et non pas seulement en deux ou trois endroits, comme sur la photo 3). Il en est parfois ainsi avec des lampes microphoniques.

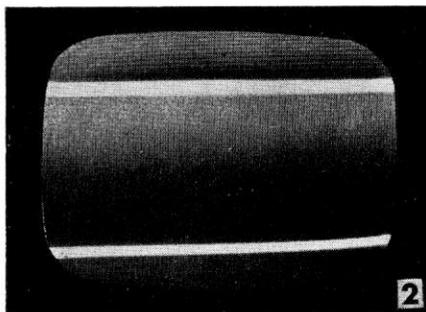
2. — Court-circuit cathode-filament (détection).

Qui croirait que la jolie mire de fréquences se trouve à l'origine de la photo (2) ? La cause, vous la connaissez (voyez titre).

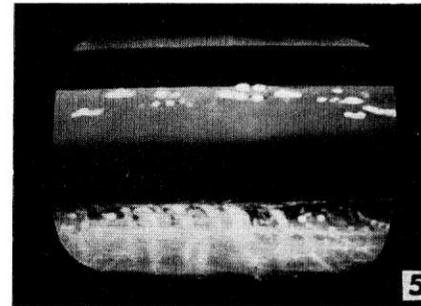
Comme souvent dans cet ouvrage, nous avons exagéré la cause pour mieux prouver. Ainsi, nous avons, pour certaines photos, supprimé toute la cellule de filtrage et utilisé, tout juste, la tension redressée aux lieu et place de la haute tension filtrée [1]. Un simple manque de filtrage se traduirait par ces mêmes traces indésirables, mais à un degré moindre.

5. — Ronflements dans la Vidéo.

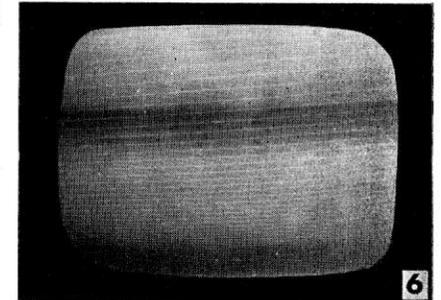
Sans aucun doute possible, on reconnaît la sinusoïde au dégradé des teintes. Si le potentiel perturbateur provenait, par exemple, d'un signal de forme carrée, on se trouverait devant une séparation absolument franche entre ce gris et ce noir (voir également la photo 2).

6. — Ronflements au Wehnelt (Cas de la modulation par la cathode).

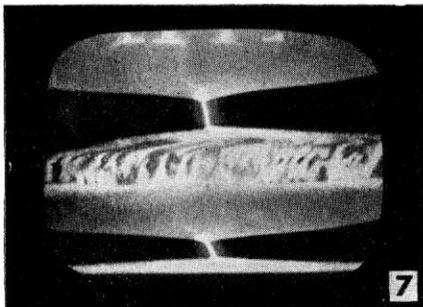
Notre photo a été prise en l'absence d'image, au moment du changement de caméra, pour faire mieux ressortir ces deux bandes.

7. — Ronflements dans le relaxateur image. Ou court-circuit primaire-secondaire dans le bobinage de cet étage.

Un tel défaut, que nous avons encore une fois exagéré intentionnellement, se rencontre dans certains montages où l'on éprouve le besoin d'alimenter le relaxateur avec la haute tension « gonflée ». [3]. On conçoit que le filtrage y soit moins aisé. Mais au fond, la haute tension normale ne serait-elle pas suffisante? Voyez donc si, par ce moyen simple, vous ne pouvez venir à bout de vos ennuis.

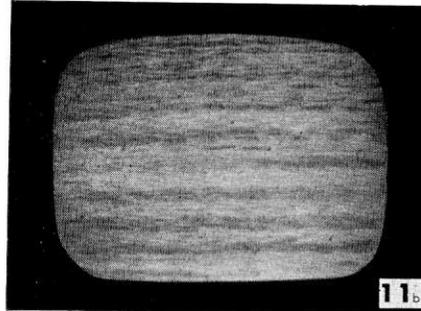
11. — Synchronisation insuffisante.

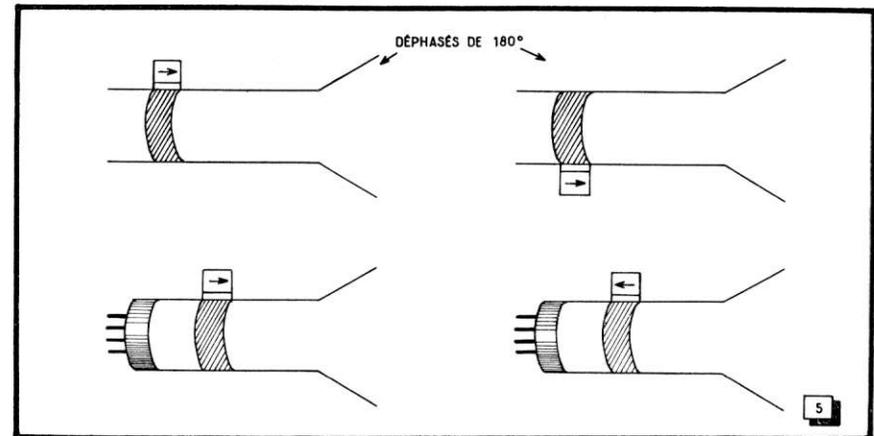
Fig. 5. — Diverses positions possibles (pas forcément bonnes) du piège à ions.

Pour faire alors naître ou renaitre l'image, deux moyens : ou tourner le piège sur l'axe du tube, ou l'inverser en dirigeant vers l'écran le côté du piège qui regardait le support (fig. 5). Il n'existe hélas la plupart du temps qu'un moyen tout subjectif pour l'ajuster : rechercher la luminosité la plus forte.

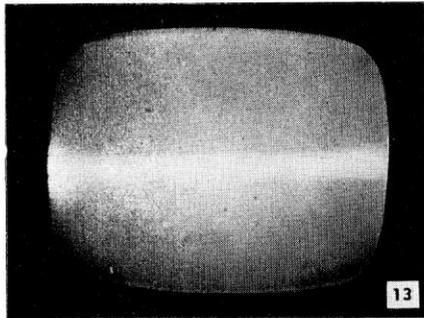
13. — Pas de balayage vertical.

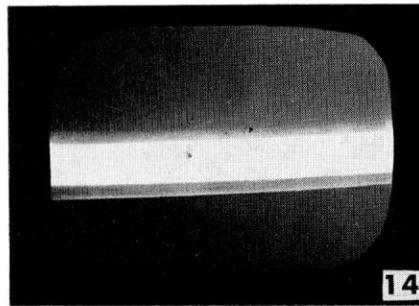
14. — Manque de hauteur dans l'image.

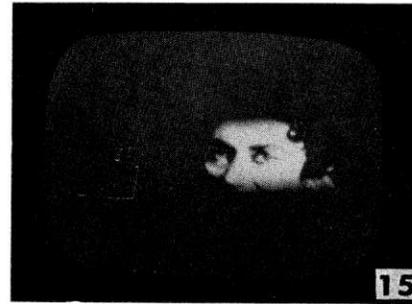
Notre photo montre une embûche à éviter : l'électrode A₁ dans tous les cas doit être obligatoirement reliée à un point de potentiel positif fixe élevé. Laisée en l'air, elle nous offre le spectacle

de la photo 15. Ces beaux yeux appartiennent bel et bien à une tête de femme entière au départ, mais tronquée par ce malencontreux oubli.

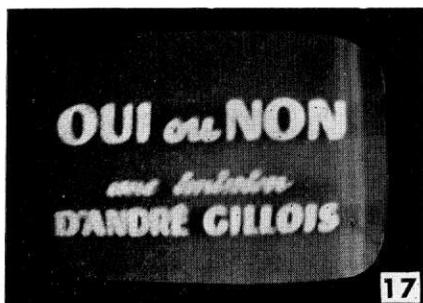
17. — Concentration mal réglée.

Point d'autre cause possible, nous semble-t-il, au flou de cette photo 17, qu'un mauvais réglage de la concentration. Une insuffisance de largeur de la bande passante ne se traduirait pas par ce manque de netteté, même sur les bords gauches de tous les traits verticaux.

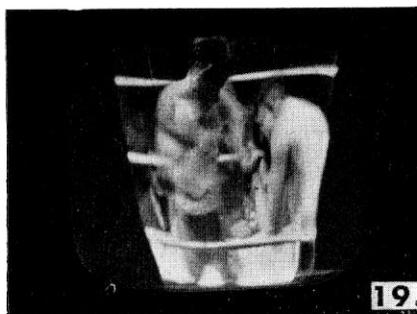
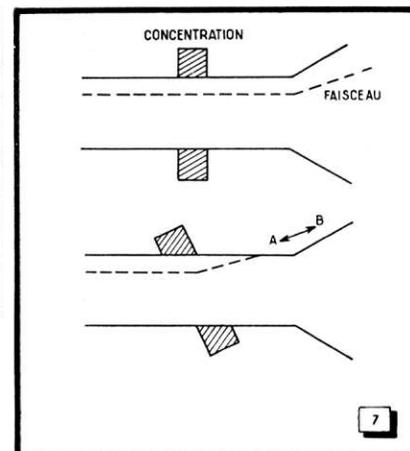
Ici nous avons poussé un peu loin ce déplacement, et le résultat ne s'est pas fait attendre. Tout le côté droit est absorbé (l'image transmise vous donnera aisément une idée de l'importance de cette absorption). Et cette ombre circulaire à droite reproduit exactement les contours de la jonction col-cône du tube contre laquelle s'est heurté le faisceau d'électrons détourné de sa trajectoire par la mauvaise position de la bobine de concentration (fig. 7).

Fig. 7. — La mauvaise position de la bobine de concentration sur la figure de bas provoque l'interception partielle du faisceau électrique. D'où l'ombre sur la photo 18.

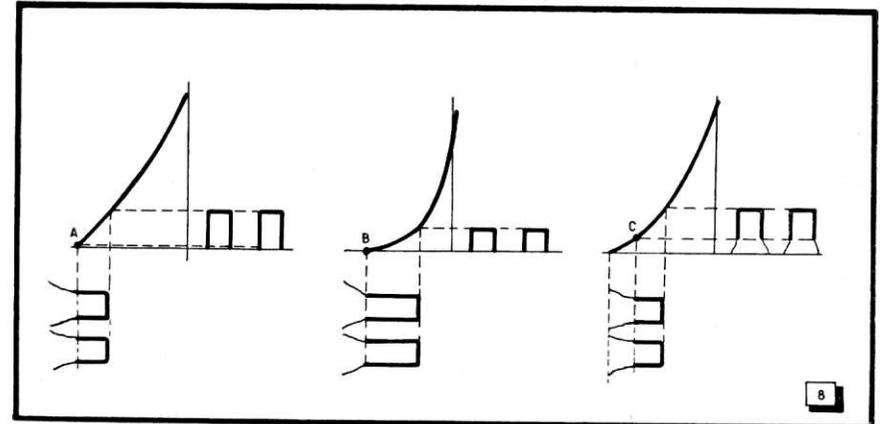
Fig. 8. — Le point A est correct. En B, les parties noires de l'image actionnent déjà le système séparateur. En C, on rogne une partie du top de synchronisation.

Choisi trop bas (point B, fig. 8) il n'entraînera pas de conséquences trop graves, mais on risquera de ne plus retrouver ces tops à la sortie avec la même amplitude. N'oublions cependant pas l'organe qui, le plus directement, est en contact avec ce centre d'aiguillage : la résistance de fuite de la grille de commande ; et c'est précisément elle que nous avons réduite ici jusqu'à 40 000 ohms [14]. On aurait évidemment abouti au même résultat si le défaut d'ajustage s'était produit dans la plaque ou dans l'écran.

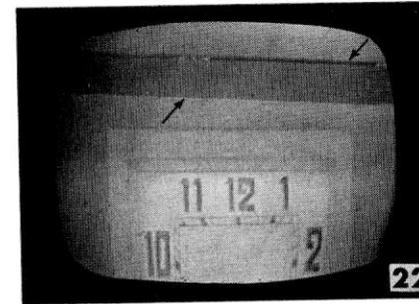
22. — Instabilité de l'image par défaut de signal.

L'insuffisance du signal se traduit par une barre de synchronisation toute grise (22), d'une teinte à peine différente du reste de l'image. Nous sommes donc très loin des rapports normalement prévus où la synchronisation doit rester plus

noire que le noir le plus noir de l'image. On ne peut évidemment pas demander aux blockings image de « s'accrocher » sur un signal aussi faible.

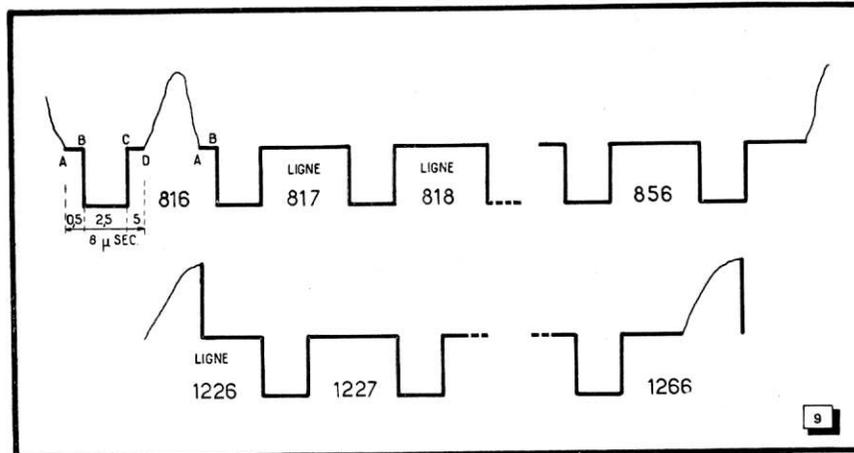
Profitons de ces photos pour montrer l'existence réelle d'une donnée théorique que vous n'ignorez pas. Nos deux petites flèches sur la photo (22) montrent bien que la première ligne d'une image ne commence pas au bord gauche, mais bien vers le milieu. De même, la dernière ligne de l'image précédente n'atteint pas le bord droit. C'est là une conséquence directe de l'exploration par demi-images, comme le montrent très exactement nos figures 9 et 10.

Fig. 9. — Extraits des signaux de synchronisation. En haut, fin d'une image (première demi-image paire). En bas, fin de la troisième demi-image (impaire).

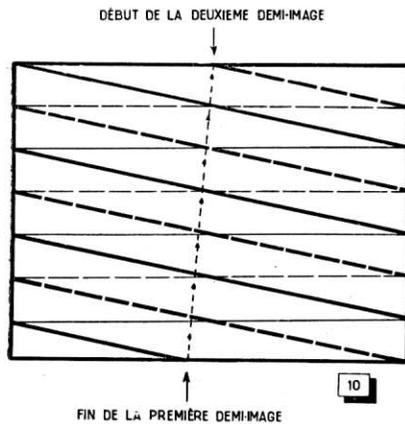
Fig. 10. — Tracé de l'exploration entrelacée.

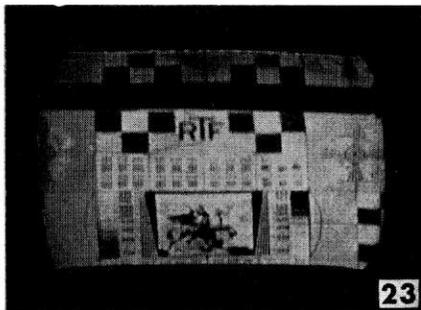
Qu'il y ait excès ou, au contraire, insuffisance du signal, l'image défile continuellement dans le sens vertical.

Ainsi, lorsqu'il s'agit d'un signal trop puissant, il est pratiquement impossible d'obtenir une immobilisation, même momentanée, en agissant sur le potentiomètre de fréquence P_1 . Au bout d'un certain temps, le sens du défilement s'inverse, mais, à cette limite, on ne constate absolument aucune tendance à l'immobilité. Avec un signal insuffisant

cette tendance n'est pas franche, mais assez accentuée tout de même.

Malgré ce défilement, l'image, signons-le, reste unique. Enfin, deuxième particularité : ce mouvement s'accompagne de l'apparition de certaines traces de retour, visibles sous forme de lignes horizontales blanches, fines et plus ou moins continues (23).

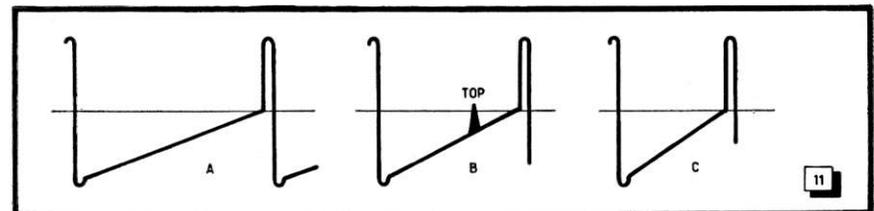
On ajuste la fréquence propre de l'oscillation en-dessous de 50 périodes par seconde, et l'on demande aux tops de remettre les choses en ordre. Nous ne voulons pas en expliquer ici le mécanisme en détail, et montrons seulement à quel moment un top doit agir sur l'oscillateur pour que l'effet soit maximum (fig. 11). On voit très nettement que le blocking, à proximité de sa fréquence naturelle, se synchronise par des tops positifs, qui doivent être suffisamment positifs pour élever la grille au-dessus de sa tension de cut-off. Des tops négatifs déplaceraient la tension de grille vers les régions négatives et bloqueraient le tube encore davantage.

Fig. 11. — Voilà comment se synchronise un blocking, sous l'effet d'un top positif (B). La fréquence naturelle (A) est modifiée en conséquence (C).

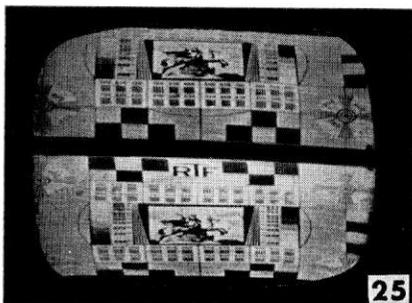
25. — Fréquence-image trop basse.

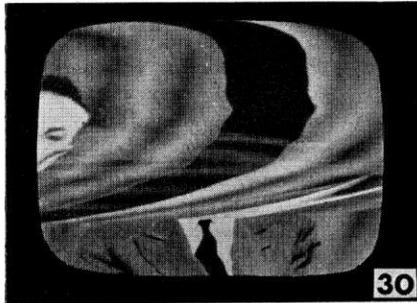
30. — Fréquence-lignes incorrecte (Multivibrateur).

Et voilà la façon, très spectaculaire, dont se produit le décrochage d'un multivibrateur employé dans la déviation lignes. Vous comprendrez sans doute qu'il faille peu de chose à un tel montage pour ne plus rester en phase. Le moindre petit écart, soit de la forme du top, soit de la haute tension, suffit pour cela.

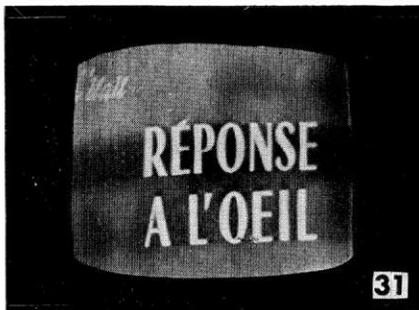
Sur notre photo (31) nous avons poussé bien loin cette recherche de l'économie : la haute tension atteint à peine 140 volts [23], et une résistance de 200 ohms se trouve dans la cathode [24], le tout pour une PL81 (valeurs à peu près normales : haute tension = 220 volts ; résistance de polarisation = 50 ohms).

On voit clairement les deux bords, droit et gauche fortement rognés. Voilà qui prouve que la polarisation n'est pas sans influence sur la linéarité horizontale. Faisons bien ressortir cependant que nous obtenons ici, à très peu de chose près, l'image dans sa totalité. La largeur est fortement réduite, mais il n'y manque rien (à comparer avec 32, par exemple).

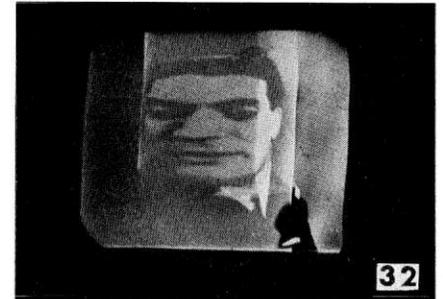
32. — Mauvaise adaptation du transformateur de sortie lignes.

On songerait, en regardant la photo (32), à une réédition de la photo (27). Ici, il s'agissait, au départ, d'un visage d'officier de marine (auprès de qui nous nous excusons pour toutes les déformations que nous lui faisons subir). Sous ce voile blanc nous le voyons tout déformé, tandis que la petite traînée blanche en travers du nœud de cravate

représente la deuxième épaulette (droite) d'une épaule d'ailleurs complètement escamotée. Nous nous trouvons donc en présence d'un sérieux repli.

Toute cette déformation est la conséquence d'une mauvaise adaptation d'impédances à la sortie lignes [26], et nous l'avons obtenu en branchant les bobines de déviation à une fraction du secondaire qui ne leur était pas destinée, fraction qui comptait 10 spires seulement en plus, sur un total de 400.

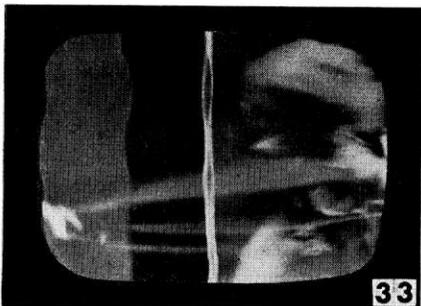
33. — Temps de retour trop long (Déviation lignes).

Nous avons obtenu cette panne en augmentant très sérieusement la résistance de fuite R_3 de notre blocking, mais elle pourrait tout aussi bien provenir d'un

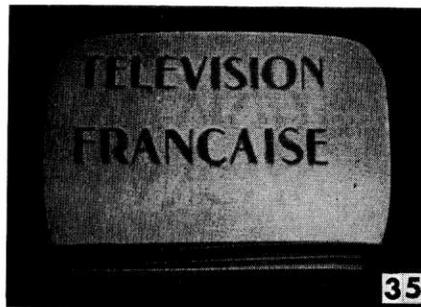
Voici encore une image (35) qui décroche, mais la cause est ici différente (notons que l'image garde cet aspect pendant un certain temps, sans défiler).

Nous avons diminué très fortement la résistance de charge de la vidéo, et nos rapports de tensions sont encore complètement faussés, ce qui est mis en évidence par la teinte plus claire de la barre de synchronisation.

De même, toutes les teintes sont inversées, et le blanking réapparaît (lignes blanches horizontales). A remarquer un déphasage très net des fréquences basses que cette inversion révèle précisé-

ment. Il n'y a plus de teintes uniformes, même dans le noir, comme, par exemple, dans les barres verticales des « i » et des « t » (ce phénomène est plus accentué encore dans les photos (36)).

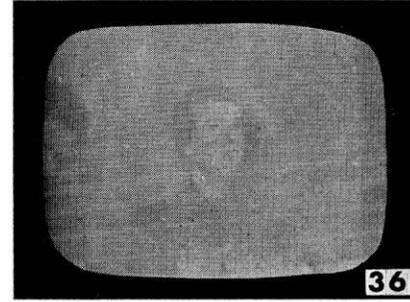
Puisque nous demandons à notre téléviseur d'entrelacer de façon parfaite, ces lignes de retour vont nous permettre de tirer des conclusions quant à cette qualité. Il existe une grande différence entre la photo (36 a) et la photo (36 b) : si les lignes de retour sont équidistantes sur la première, elles ne sont plus séparées sur l'autre par des intervalles égaux. Le nombre de ces traces de retour peut varier d'un récepteur à l'autre, mais on peut dire que, si elles sont nombreuses, elles indiquent un temps de retour relativement long. En réalité, comme vous le

savez, une trace sur deux seulement appartient à la même image, puisque l'exploration se fait par demi-image (fig. 10). Si donc les traces sont inégalement réparties, c'est que les demi-images ne s'emboîtent pas parfaitement. Ici nous avons déréglé volontairement la fréquence du balayage-image, d'où le remède le plus simple : vérifier si cette fréquence est correcte [28].

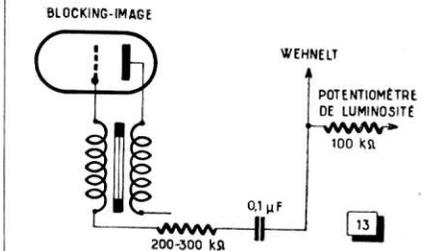
Fig. 13. — Système élémentaire d'effacement du retour de spot.

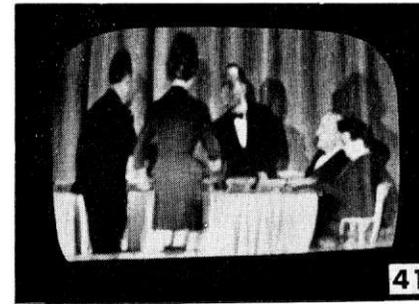
41

41. — Polarisation trop faible de l'étage sortie vertical (Haute tension normale).

Cette photo ne brille pas, nous le concédons, par une très grande netteté,

ce dont le photographe s'excuse bien humblement. On constate tout de même que le haut de l'image est moins étiré que le bas n'est tassé. Indice précieux pour le diagnostic qui nous dirigera du côté de la polarisation et non pas, par exemple, vers la contre-réaction (comparer également avec la photo 40).

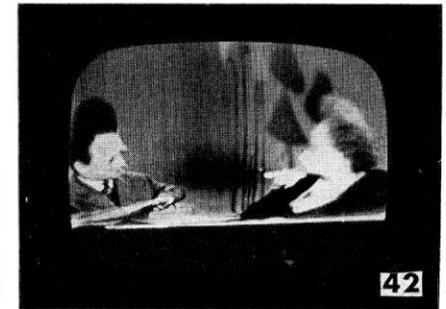
42

42. — Capacité trop forte dans le circuit de linéarité.

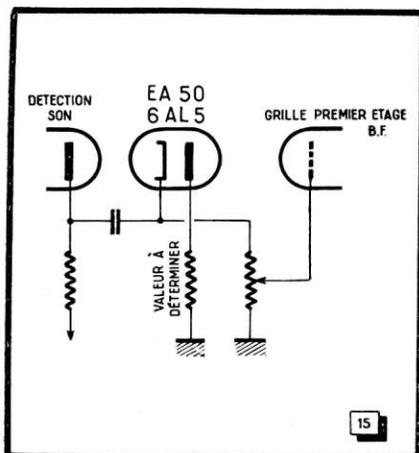
Fig. 15. — Montage antiparasite pour le son.

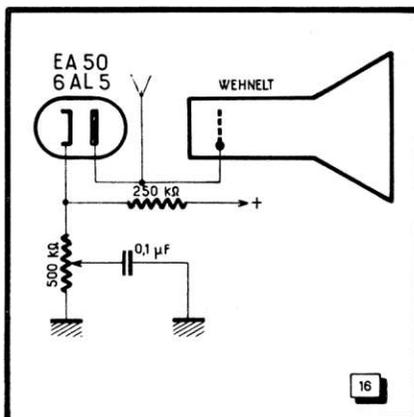
Fig. 16. — Montage antiparasite pour l'image.

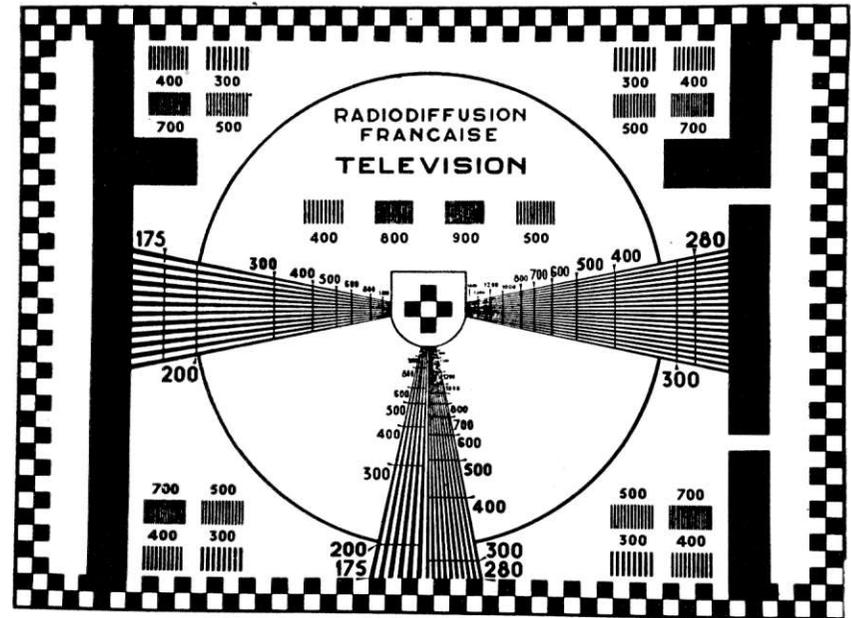
Fig. 17. — Mire de fréquences que la RTF transmettait il y a quelque temps. On remarquera en particulier les faisceaux horizontaux très pratiques pour l'appréciation de l'entrelacement.

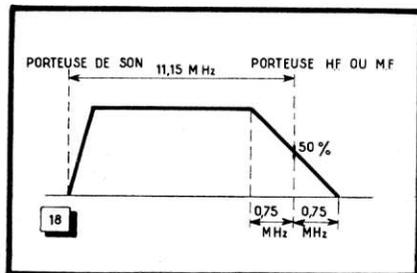
Fig. 18. — Courbe de réponse idéale d'un récepteur pour haute définition.
