Dépannage.

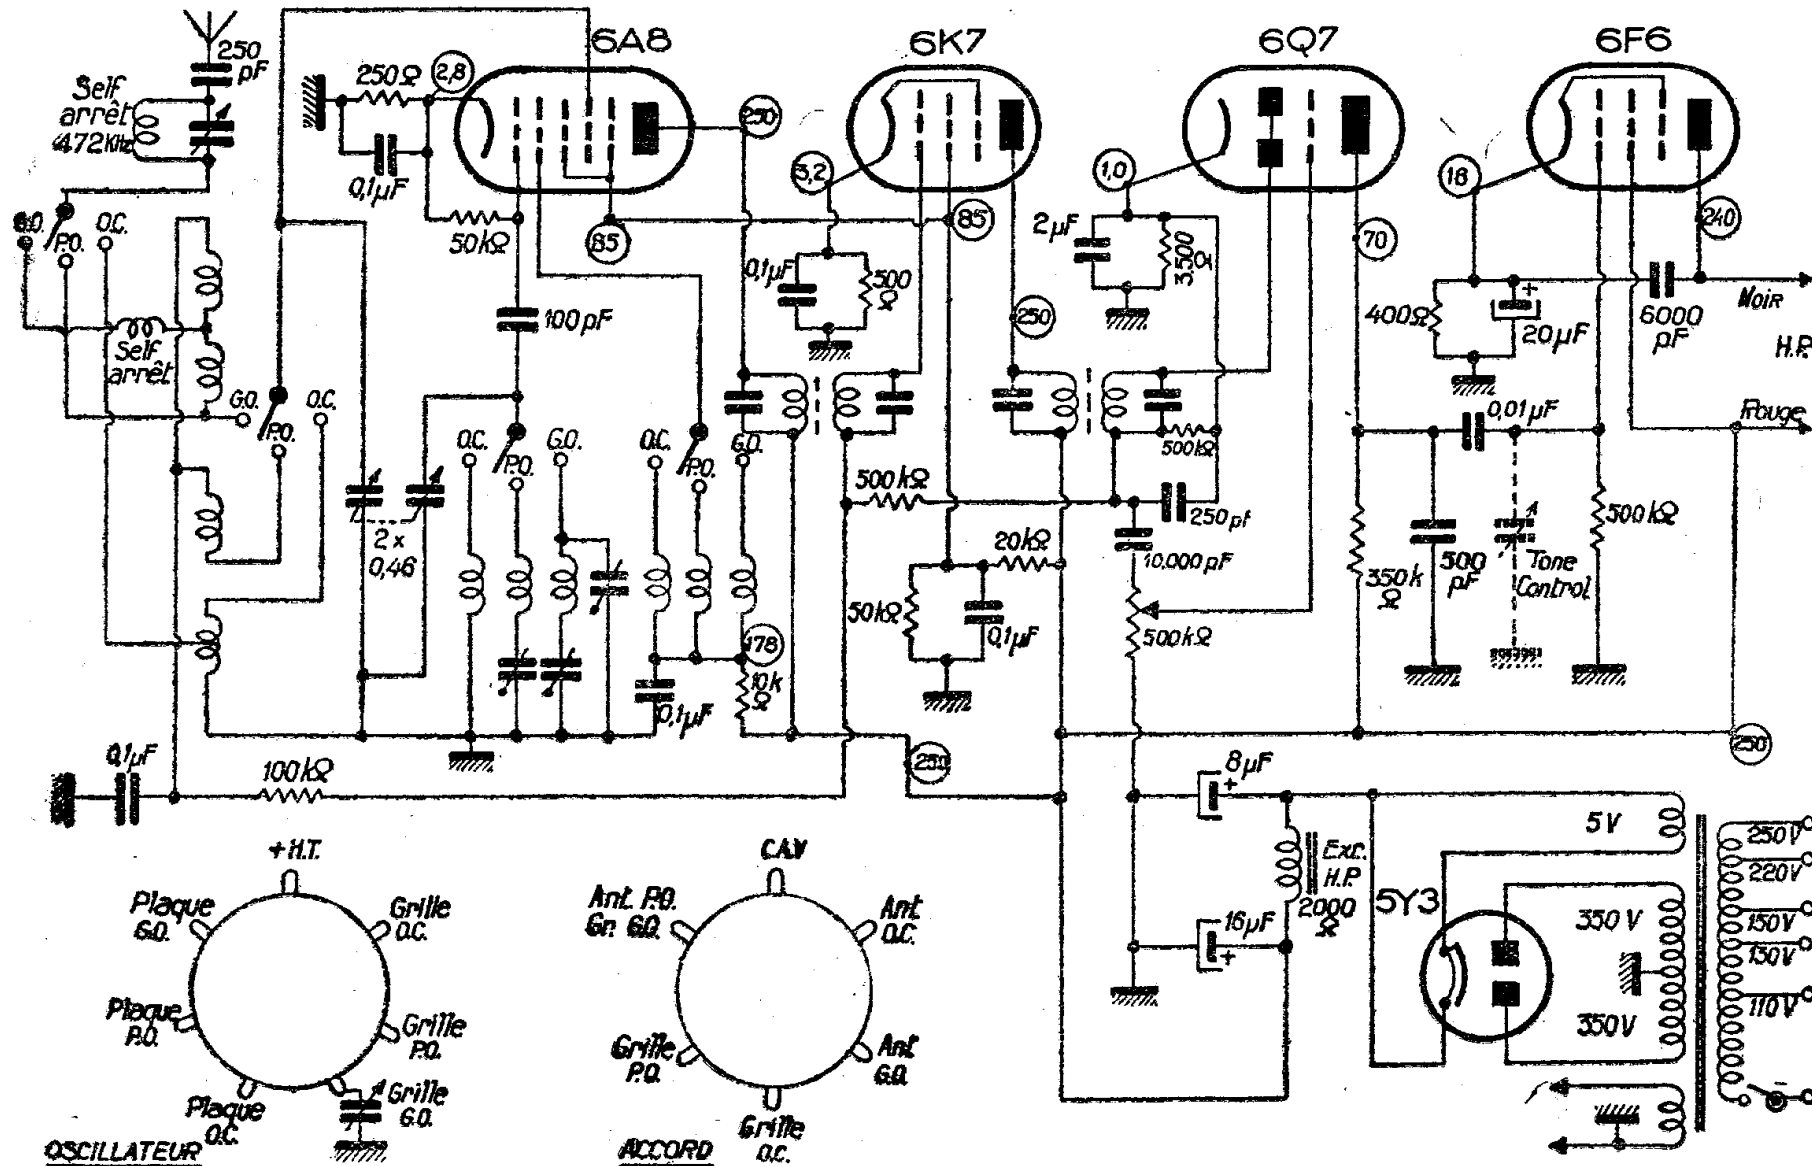
Le schéma de l'appareil ci-dessus, que nous avons reproduit d'après le document fourni par le

fabricant, comporte probablement une omission. En effet, nous remarquerons qu'il y manque le condensateur de $0,1 \mu\text{F}$ découplant la résistance de 500.000 ohms de la ligne antifading, à la base du premier transformateur M.F.

Si nous constatons un manque de puissance, voir si le condensateur électrochimique de $2 \mu\text{F}$, découplant la cathode de la 6Q7,

n'est pas desséché. Essayer de le remplacer par un autre de 10 à $25 \mu\text{F}$. Si le récepteur siffle et accroche, il s'agit probablement du deuxième condensateur électrochimique de filtrage, de $8 \mu\text{F}$, desséché.

Un manque de sensibilité peut provenir de la variation de la valeur de la résistance de 20.000 ohms alimentant les écrans des

lampes 6A8 et 6K7. La tension écran est alors trop faible, par exemple 30 à 40 volts, au lieu de 85 à 90 volts.

Les transformateurs M.F. sont accordés sur 472 kHz.
