### Dépannage.

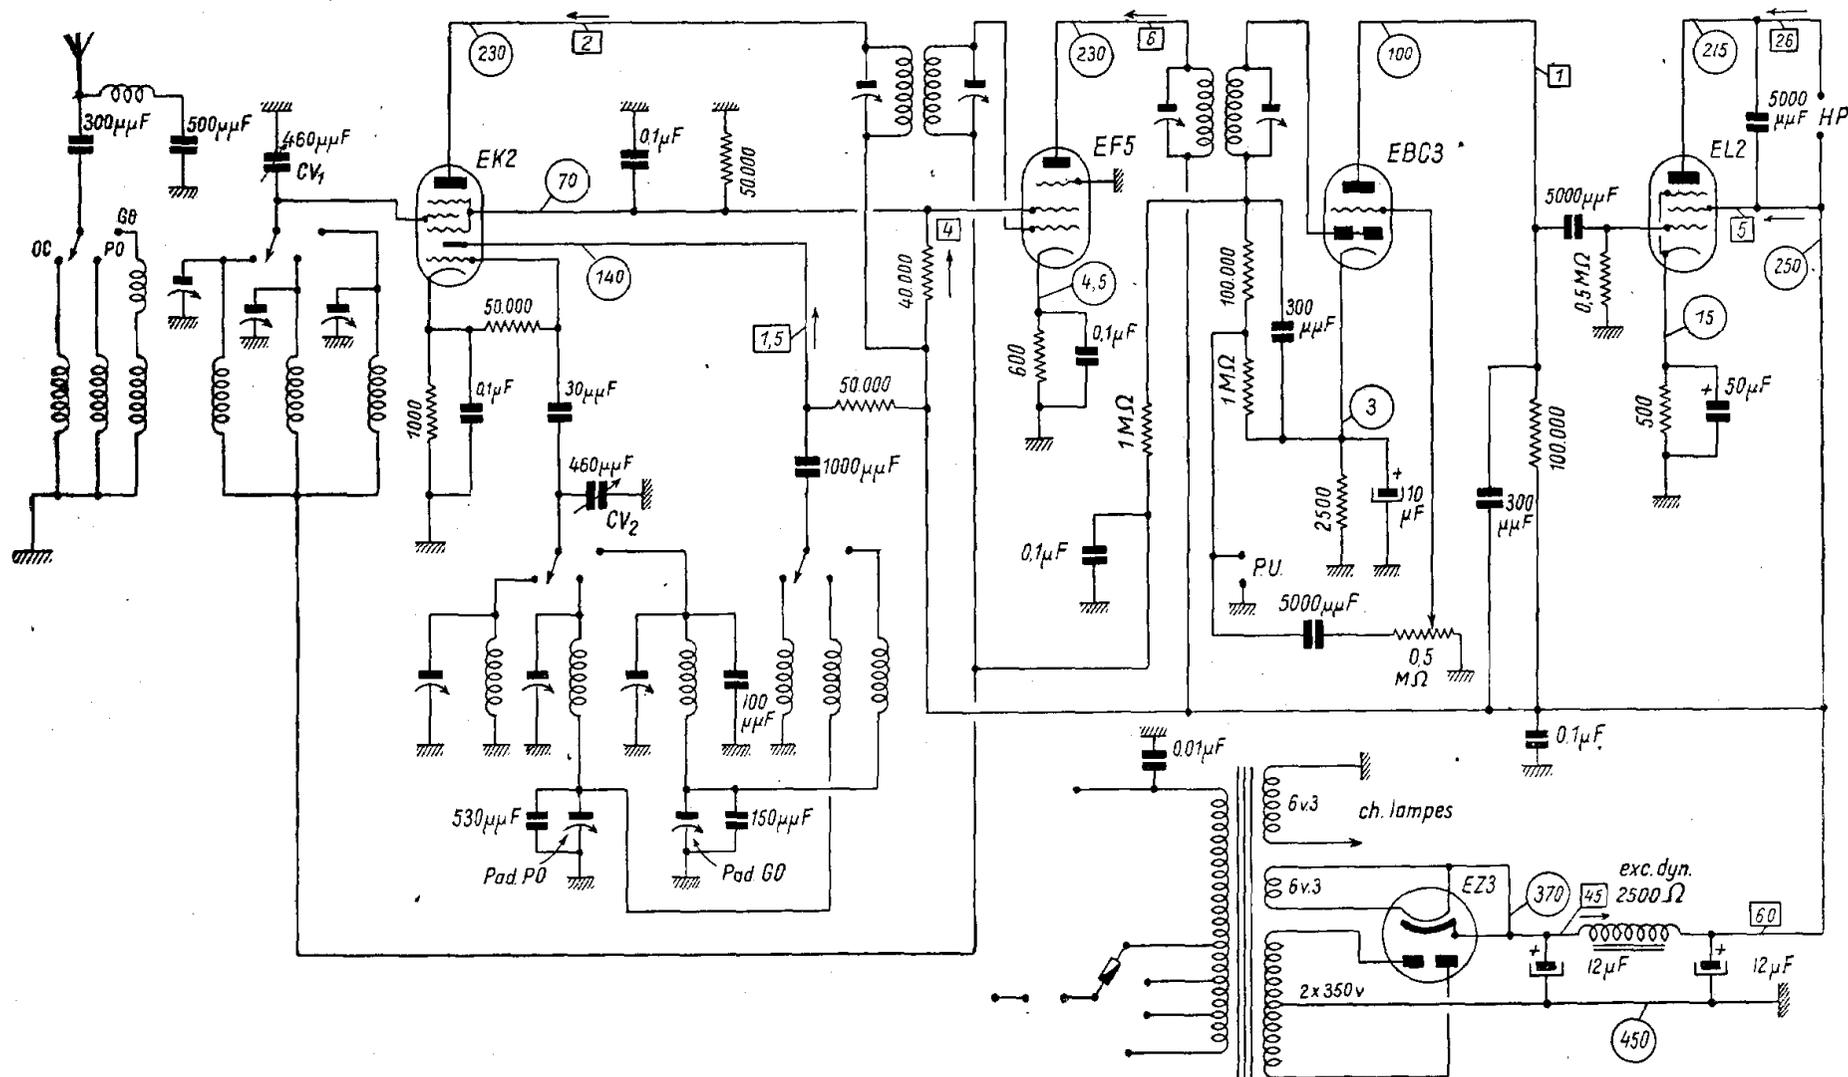
Il ne faut pas s'étonner de voir que les tensions cathodes des lampes EK2 et EF2 sont assez élevées par rapport à la masse en absence de tout signal. Il ne faut pas oublier, en effet, qu'au repos, une petite tension positive est appliquée aux grilles de ces deux lampes par l'intermédiaire de la ligne anti-fading, tension qui provient de la cathode de la EBC3. La polarisation réelle des lampes EK2 et EF5 est donc la différence

entre la tension cathode de chacune d'elles et la tension cathode de la EBC3.

Certaines résistances du montage sont particulièrement délicates à cause de l'intensité relativement élevée que les traverse et qui peut provoquer à la longue, et par échauffement exagéré, soit une variation de valeur, soit une coupure. Nous surveillerons en particulier la résistance de 40.000 ohms donnant la tension écran des deux premières lam-

pes et la résistance de 50.000 ohms qui alimente l'anode oscillatrice de la EK2.

Si le récepteur fonctionne continuellement au maximum de puissance et que le potentiomètre de renforcement n'agit plus, changer ce dernier car il y a certainement une coupure.

Certaines lampes parmi celles qui équipent le récepteur, peuvent être assez difficiles à trouver à l'heure actuelle; leur remplacement par des lampes plus modernes peut très bien se faire.

La EK2 peut être remplacée, soit par une EK3, soit par une ECH3. Il conviendra cependant de retoucher la polarisation et la tension écran de façon à obtenir le maximum.

La EF5 peut être remplacée directement, soit par une EF9, soit même par une EBF2, sans aucune modification.

La EBC3 peut être remplacée par une EBF2 à condition de pré-
