RADIOMUSE

Super hétérodyne 7 lampes avec étage HF et changement de fréquence type Stroboddyne.

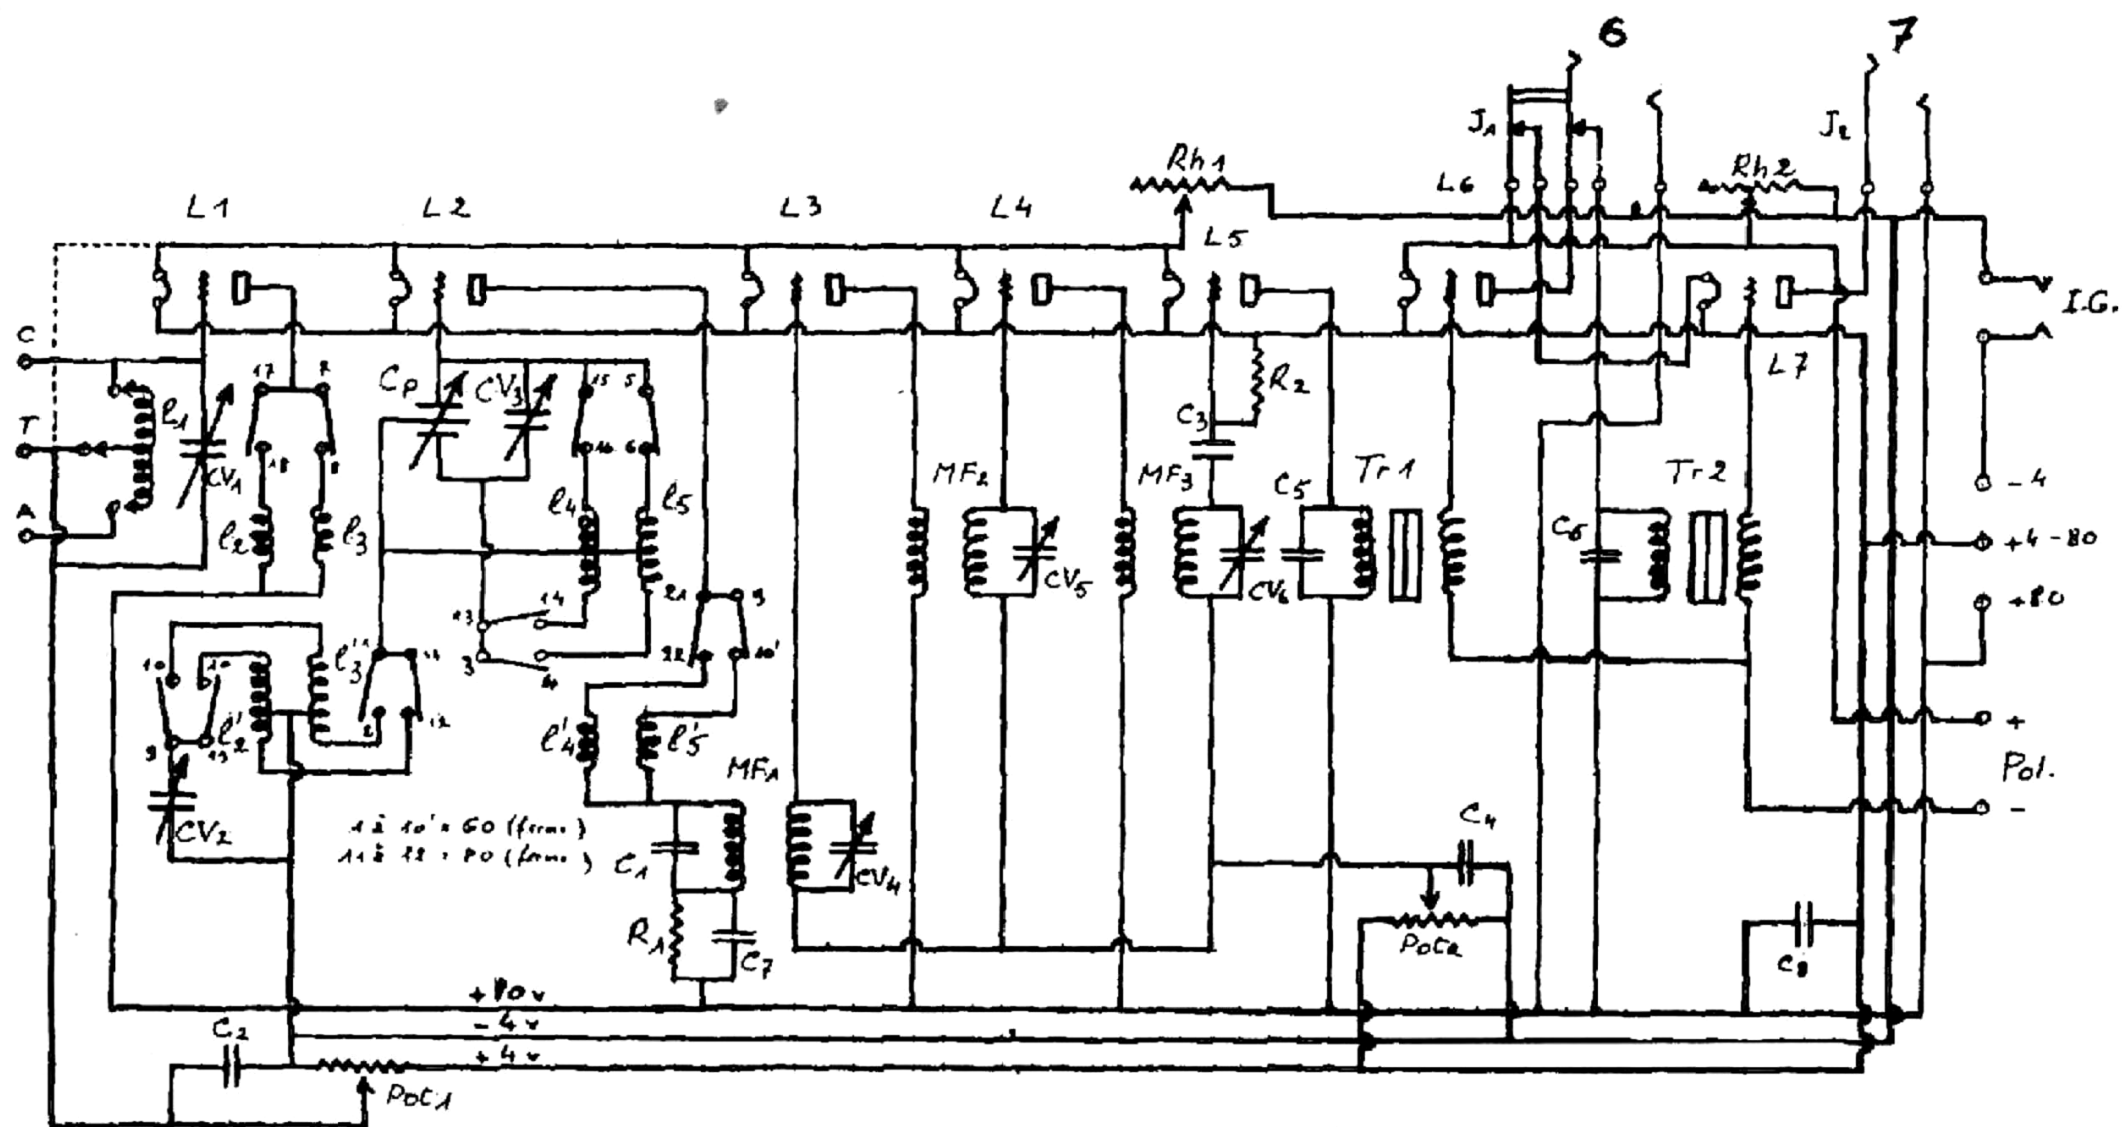
Relevé du schéma :

Une erreur de cablage d'origine de Pot 1 :

Le curseur de Pot 1 également réuni par fil carré d'origine au curseur de Rh1 = avec Rh1 à max (R minimum) et Pot 1 au minimum (curseur à +4 v) la batterie de chauffage est en court-circuit !

Le retour du secondaire de MF3 au curseur de Pot 2 ne sert à rien puisque cette "astuce" concerne la polarisation-grille des étages amplificateurs, le circuit grille de L5 est coupé du point de vue continu, par le condensateur de détection C3, et c'est heureux, bien que certains auteurs préconisent la recherche de la polarisation d'une détection-grille, il faudrait en ce cas mettre R2, en parallèle avec C3 (condensateur shunté).

Le gain de l'étage HF est de l'ordre de l'unité et sert surtout de séparateur.

Suppression de la liaison, en pointillé sur le schéma, pour avoir Vg 1 de -4 v à +4 v comme il était de règle à cette époque (amortissement par courant grille), comme Pot 2.

Dépannage : R2 > 10 MΩ, démontage du boîtier : à l'intérieur carton noirci à l'encre de chine, une 2,2 MΩ, 1/4 w s'y loge aisément, R1 > 0,1 MΩ, (givrite). Primaire de MF 3 coupé, un point de vert de gris après quelques spires. Une soudure cassée (point 14 du commutateur PO/GO), soudure contenant beaucoup de plomb, sinon plomb pur. Contacts du support de L4 défectueux, démontage, cambrage des ressorts. C8 : courant de fuite = 15 mA, remplacement.
