Dépannage.

Alignement.

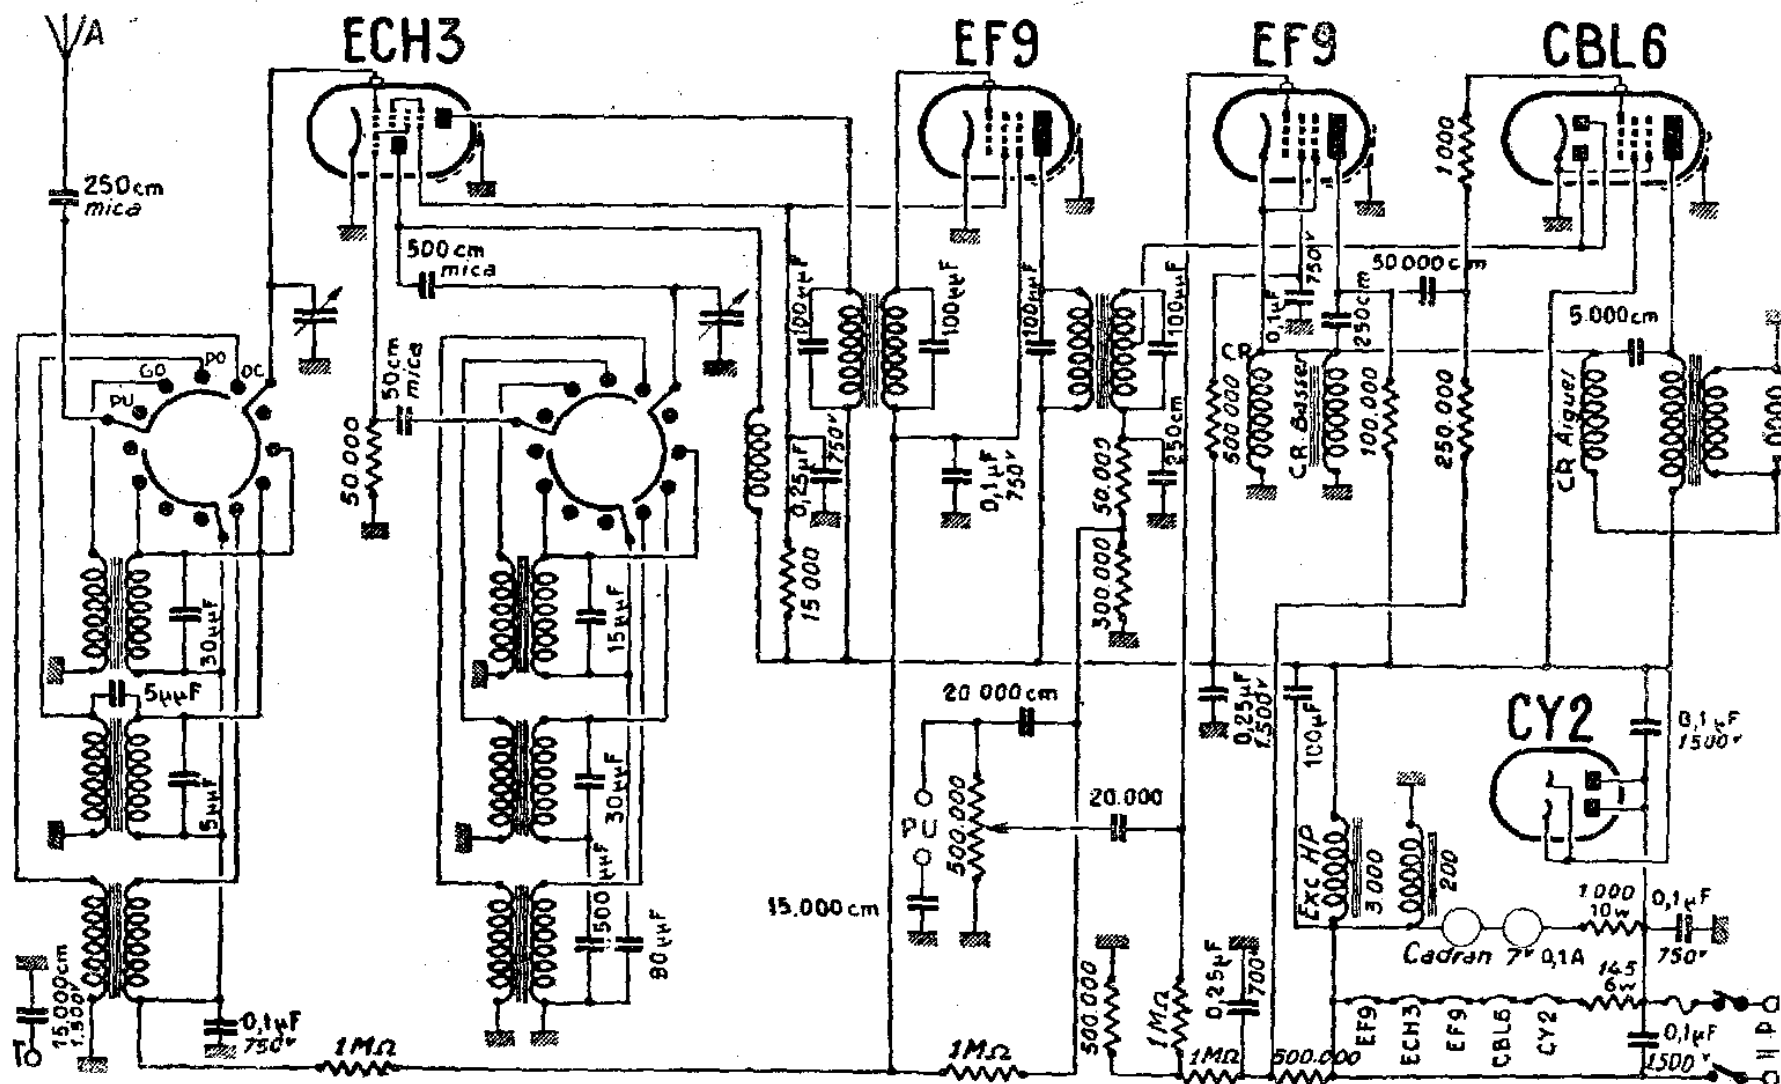
Distorsion apparaissant au bout d'un certain temps de fonctionnement. — Le plus souvent, il s'agit d'une CBL6 défectueuse, présentant un courant-grille plus ou moins important. Le seul remède efficace

Crachements et accrochages intermittents. — La métallisation de l'une des lampes, particulièrement la EF9 amplificatrice M.F. et la CBL6, n'est plus reliée à la masse ou l'est par intermittence.

Manque de sensibilité. — Partie diode de la CBL6 défectueuse.

Distorsion et accrochages. — La polarisation de la CBL6 annule

et celle de la EF9 préamplificatrice B.F. est obtenue par un pont de trois résistances (500.000 - 1 MΩ - 500.000) monté en parallèle sur la bobine de filtrage. Si la résistance de 1 MΩ est coupée ou dessoudée, la CBL6 est surpolarisée, tandis que la EF9 n'est pas polarisée du tout.
