# INFORMATIONS DEPANNAGES

n° 33002 (ID)

Convergences châssis TVC 5

Bases de temps châssis TVC 5

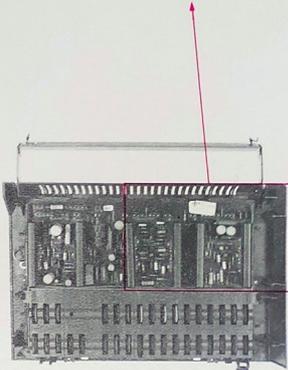
<p>Bleu</p>

<p>C 1933 47<math>\mu</math>F est défectueux, le remplacer. Chimique 47<math>\mu</math>F 10 V code 4822 124 20373.</p>
