Concerne : REGLAGES ET MODIFICATIONS.

En complément à la documentation Service, nous donnons ci-dessous quelques indications pour le dépannage et le réglage du changeur de disques AG 1003.

Groupe : CHANGEURS DE DISQUES  
Type : AG 1003

Index :  
RS-AG 1003-9

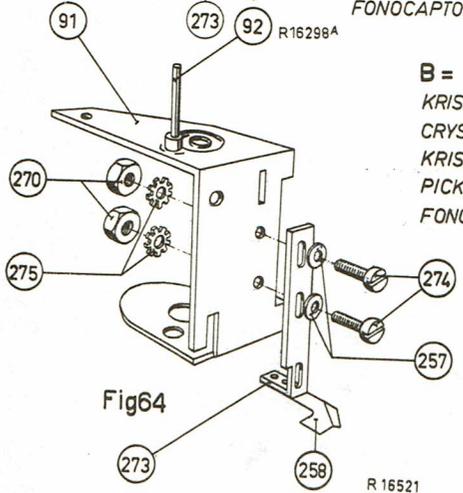
Fig 64

**B =**  
KRISTAL P.U. KOP  
CRYSTAL REPRODUCER  
KRISTALL TONKOPF  
PICK-UPA KRISTAL  
FONOCAPTOR DE KRISTAL

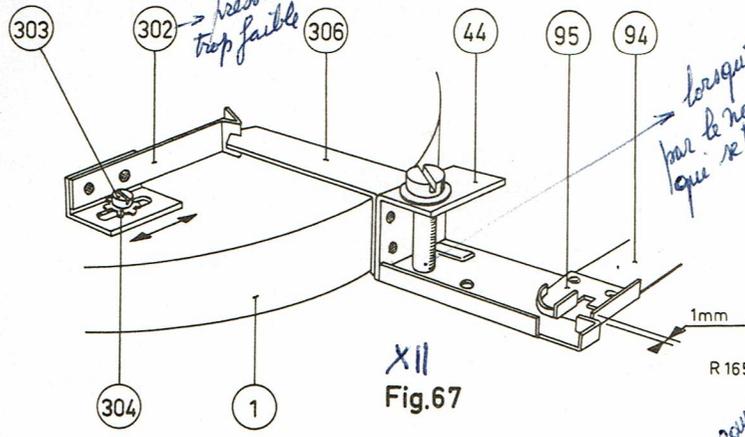
3 positions de 302 suivant le diamètre du disque  
pression ni trop forte ni trop faible

lorsqu'on remplace l'ancien par la pièce 44 pour le nouveau modèle, ne pas affaiblir le ciment qui se trouve entre la pièce 44 et le chassis

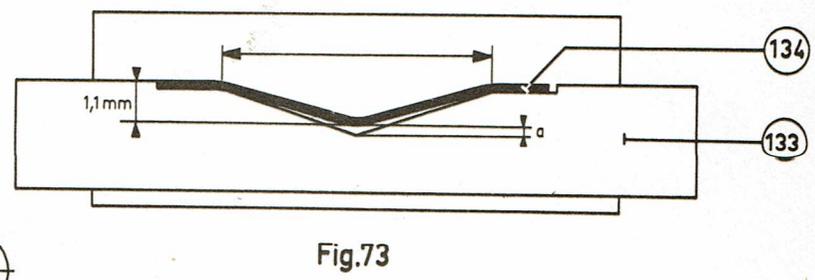
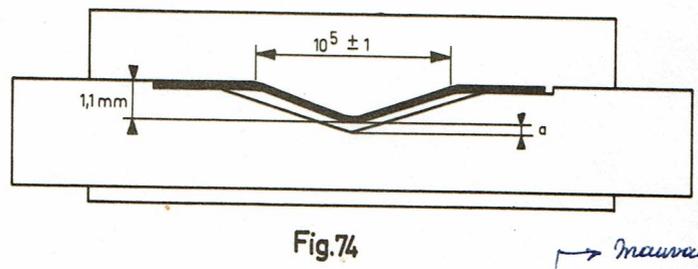
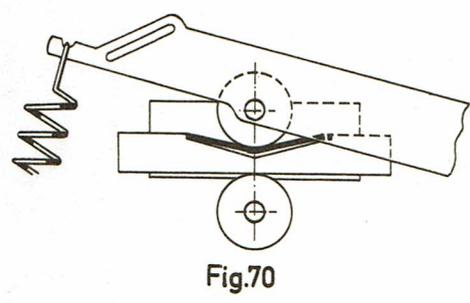
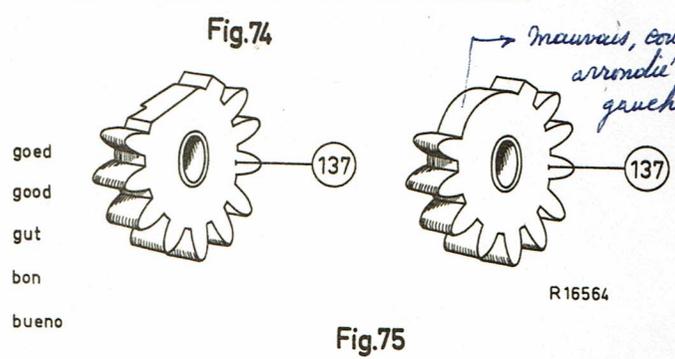
goed  
good  
gut  
bon  
bueno

mauvais, couper partie arrondie comme à gauche

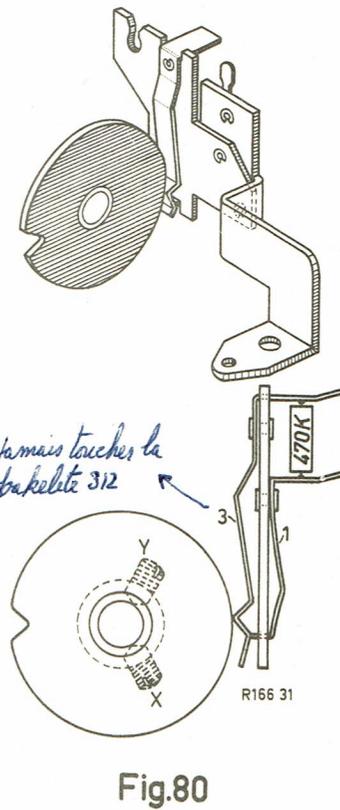
*ne peut jamais toucher la pièce en bakelite 312*

10. Lorsque le bras de P.U. descend trop loin vers l'intérieur, l'équerre d'arrêt pos. 319 doit être courbée un peu dans la direction b (voir aussi documentation Service).
11. Dans le cas contraire, c'est la direction a.
