## Restauration d'un Tom Thumb Camera Radio Tout en Un !

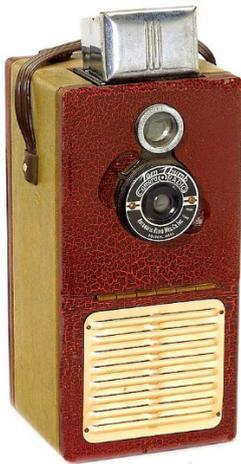
Figure 1

J'ai été interrogé récemment par un ami collectionneur au sujet de la réparation d'un poste de radio portatif à piles de 1948 dénommé le petit Poucet qui se présente sous la forme d'un combiné poste de T.S.F. portatif équipé d'un appareil de prises de vues photographiques argentique, particularité que je ne connaissais pas encore (Figure 1 et 2, de face et de dos).

La visée est de type reflex, placée sur le dessus de l'ensemble comme on peut le voir sur la (Figure 1), assurée par un dépoli, l'ensemble est protégé par un dispositif rabattable pour le transport.

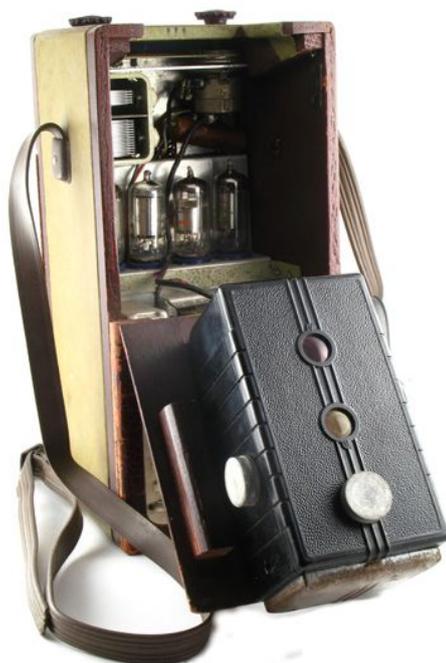
Figure 3

L'appareil photo (Figure 3) est incorporé dans la partie supérieure avant du coffret, cette partie bascule grâce à une charnière afin de pouvoir accéder au boîtier de l'appareil pour changer de pellicule.

Il est équipé d'un objectif Fixfocus de marque *Maestar* de : 57,5 m/m.

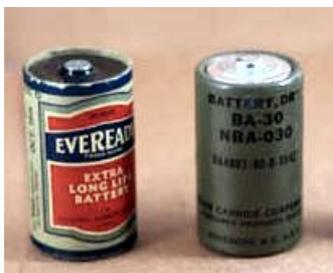
Figure 5

Il est équipé d'une sangle ajustable pour le transport et fonctionne avec 2 piles basse tension de 1,5 volts en parallèle de type : BA30 ou R20 (Figure 5), plus une pile haute tension de 67,5 volts, type Opéra (Figure 6).
