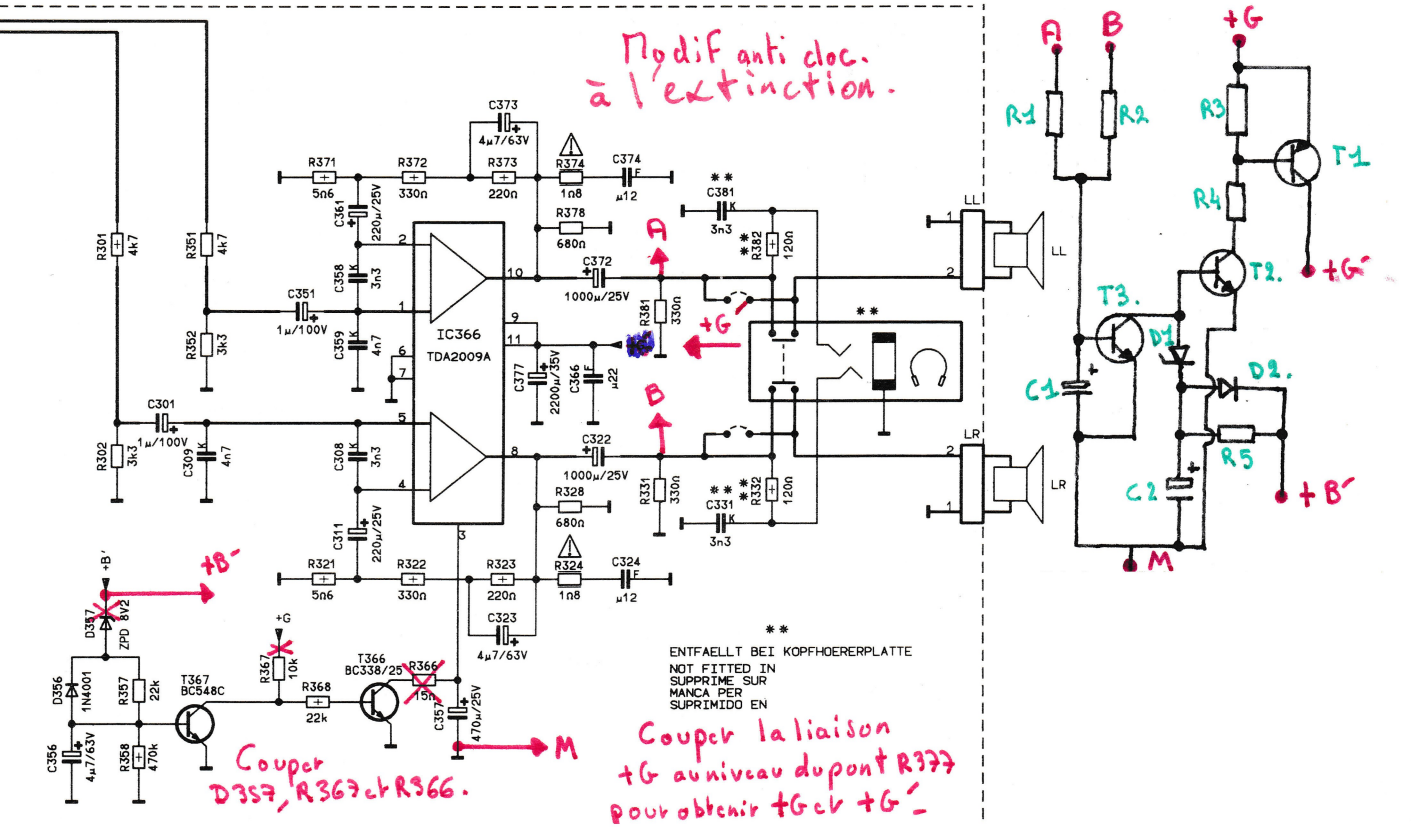
Afin de supprimer le cloc dans les HP à l'extinction par l'interrupteur pouvant inquiéter certains clients, il est nécessaire de modifier l'ampli BF en neutralisant la composante quasi continue générée à l'arret. Pour cela:
***) Retirer les 3 composants : D 357, R 366 et 367.**
***) Recâbler selon le petit schéma de couleur verte sur un bornier en bakelite ou en montage volant, les 12 composants listés à droite . L'alimentation du + G, devenue G' sera systématiquement neutralisée en temps voulu.**
***)T1 BD 808 ne sera sur radiateur que si le client sourd met le son au maximum en permanence.**
Les clients compréhensifs pouvaient juste mettre le TV en veille et le couper du secteur ensuite afin de ne jamais avoir le problème.

R1 = R2 = 10 k.
R3 = 1 k.
R4 = 820 Ω. 2 W.
R5 = 3 k3.
C1 = 22 µF. 25 V.
C2 = 47 µF. 16 V.
T1 = BD 808.
T2 = BC 337-40
T3 = BC 548.
D1 = 8V2 1W3.
D2 = 1N4001.
