ERGOS 1070

Commentaires sur le schéma.

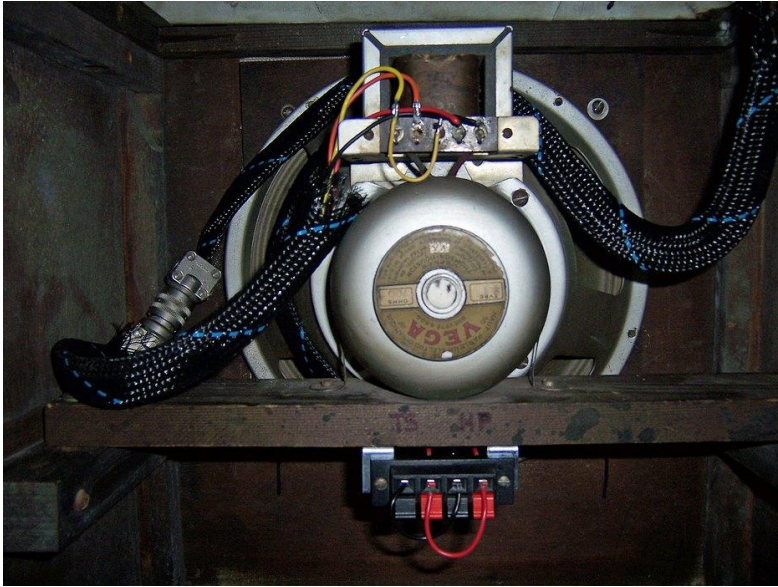
Remarque : le mot « dépannage » a été utilisé volontairement : « restauration » aurait supposé un tout autre niveau de respect de la fabrication d'origine. J'incite cependant les heureux possesseurs de ce poste exceptionnel à apporter quelques modifications au câblage de la liaison Haut-parleur, car sinon l'extraction du châssis hors de l'ébénisterie peut facilement se terminer en drame compte tenu du poids de l'appareil. J'avais même ajouté un arceau de protection des précieuses AD1 pendant le dépannage.
