DIAGRAM

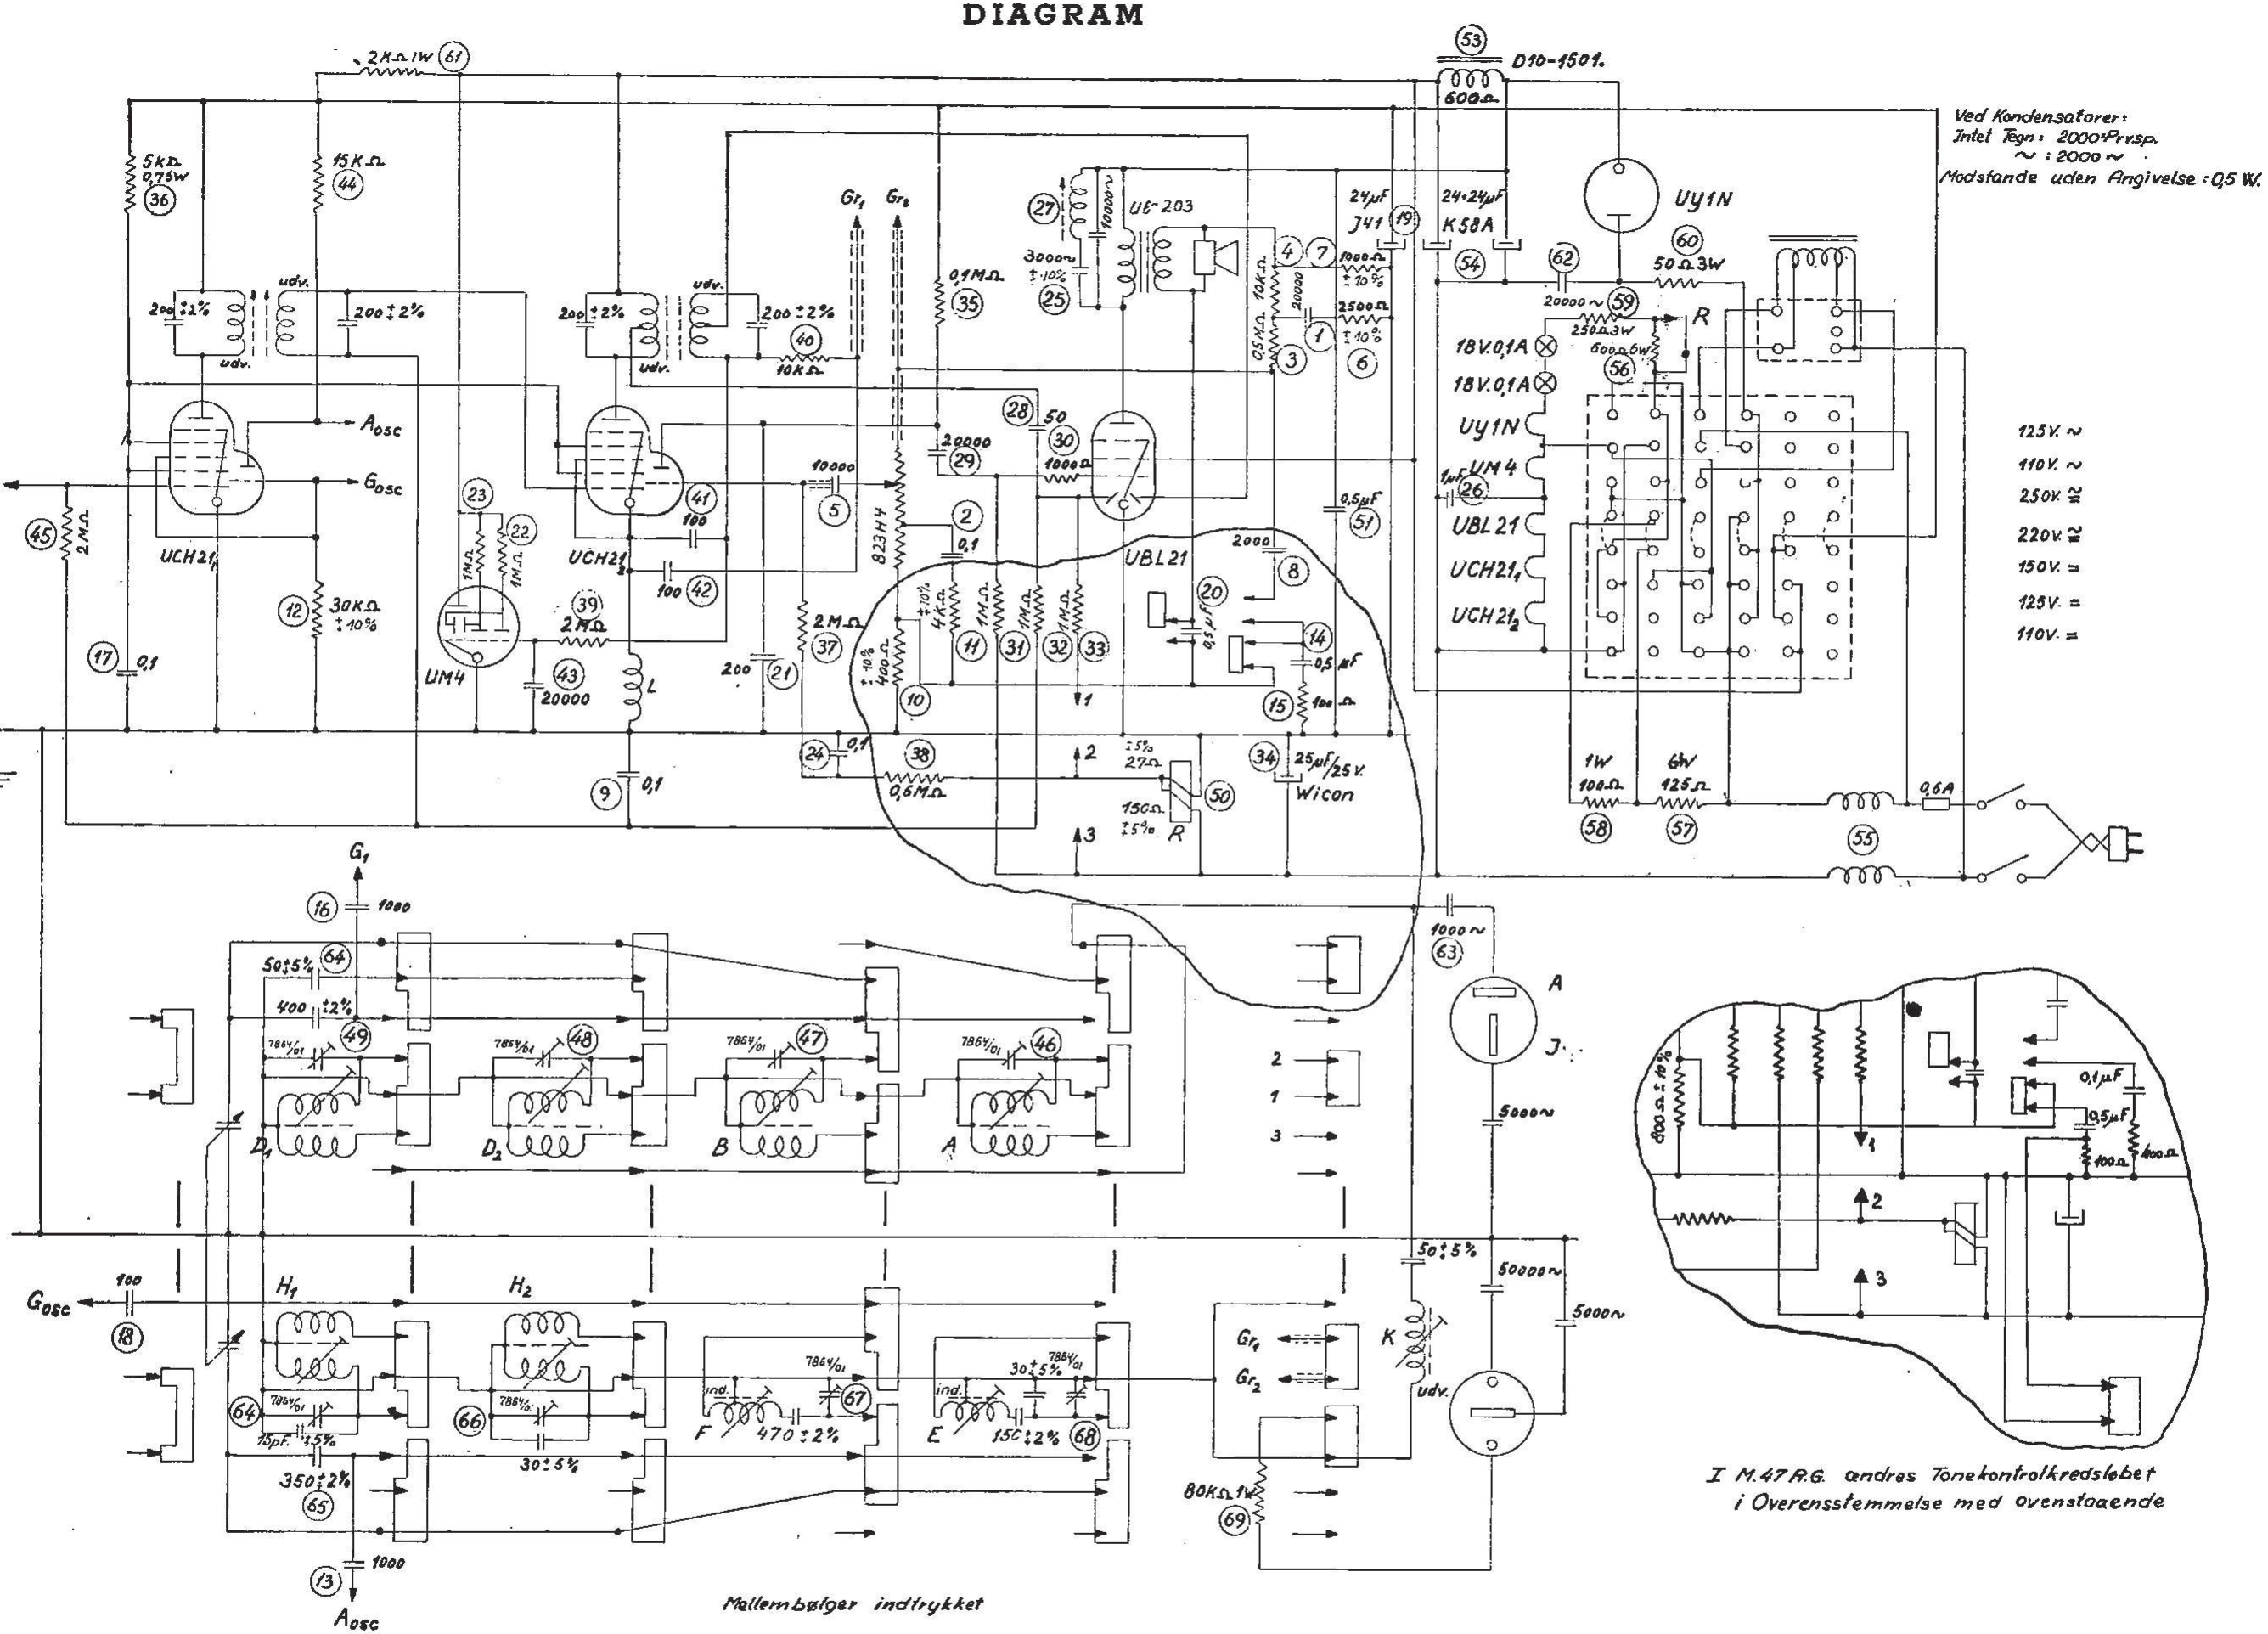
Ændring i Diagrammet for RG.: I Produktionen viste det sig, at der i enkelte RG. kunne forekomme Ustabilitet i LF. paa Grammofon med helt opdrejet Volumenkontrol, hvorfor der i den sidste Del af Produktionen er foretaget en mindre Ændring i Diagrammet, idet Modstanden Nr. 6 paa 2500 Ω i Medkoblingskredsløbet er ændret til 1000 Ω. — Endvidere er Kondensatoren Nr. 20 paa 0,5 µF. i Baskontrollen shuntet med en Modstand paa 10 K Ω, da de dybe Toner var for fremtrædende i RG.
