W. SOROKINE

**500
PANNES**

PROBLÈMES DE
RADIO-DÉPANNAGE
MÉTHODES DE
LOCALISATION DES
PANNES, REMÈDES
A APPORTER

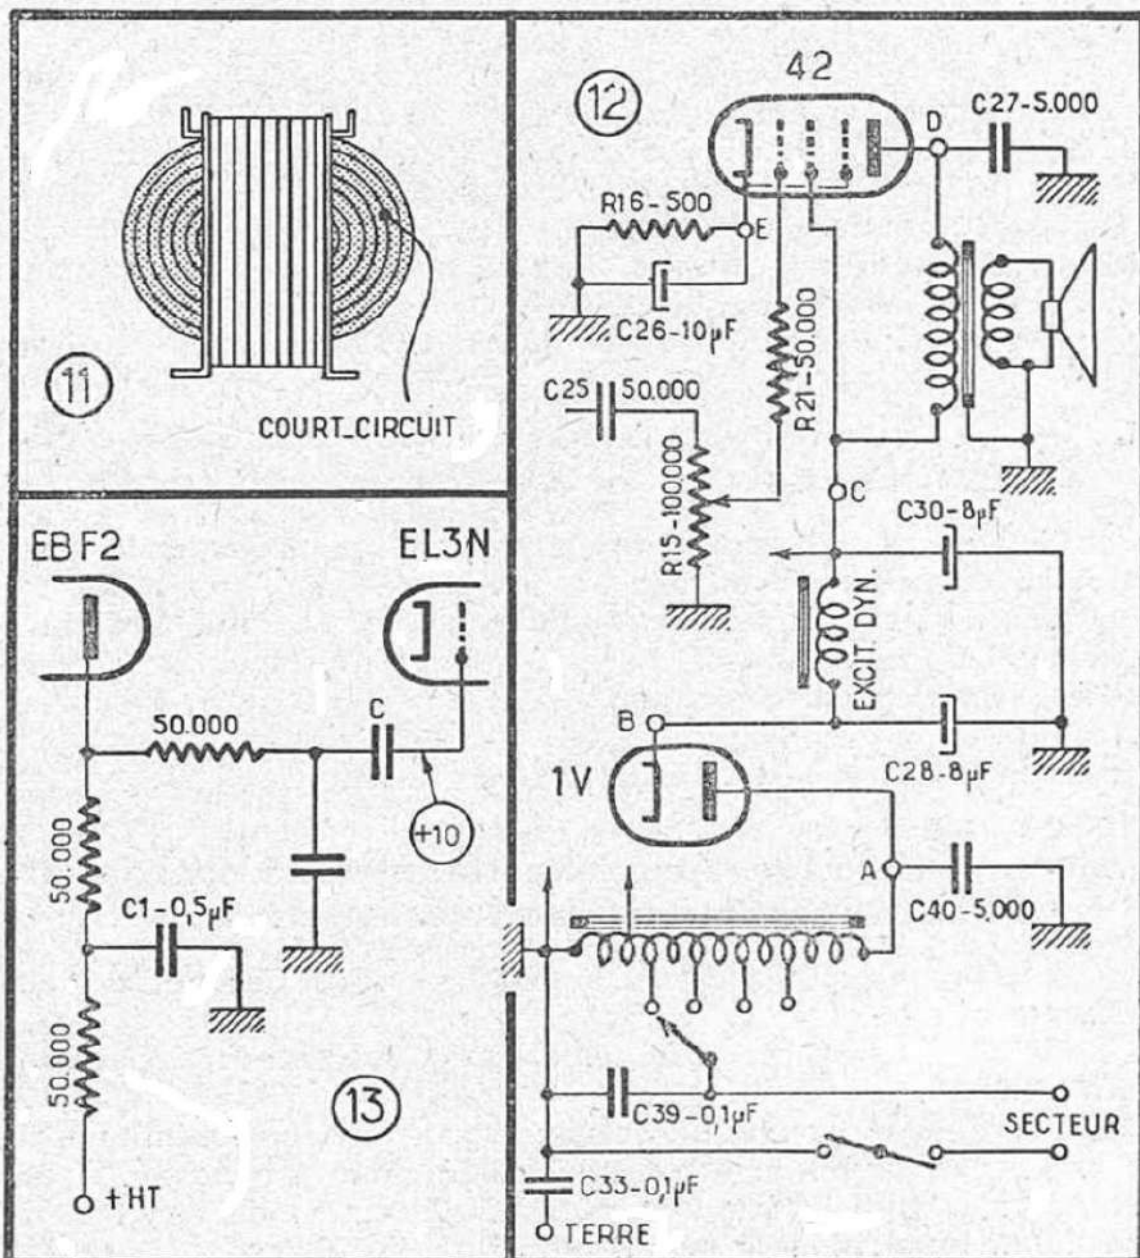
La mesure des tensions en continu nous montre immédiatement que la H.T. redressée à la cathode de la valve 1V (point B, fig. 12) est nulle. D'autre part, la mesure en alternatif (sensibilité 750 V) nous montre que la tension à la plaque de la valve (point A) est nulle également.

Débranchons le condensateur C_{40} . La tension redevient normale. Par conséquent, C_{40} claqué. Le remplacer par un 5.000 pF autant que possible isolé à 3.000 V ou, à défaut, par deux 10.000 pF isolés à 1.500 V et montés en série.

La mesure des tensions nous révèle que la haute tension après le filtrage (point C, fig. 12) est trop faible : environ 40 V au lieu de 240 V, tension normale. D'autre part, la tension à l'anode de la 42 finale (point D) est nulle.

Cause : condensateur de découplage C_{27} de 5.000 pF claqué. Sa valeur n'étant pas critique, on peut le remplacer par un condensateur de 3.000 à 10.000 pF.

Phénomènes classiques accompagnant le claquage du premier condensateur de filtrage C_{28} (fig. 12).

Si nous avons à remplacer la valve 1V et que nous n'ayons aucune possibilité de nous procurer ce tube, nous pouvons monter, à sa place, une valve biplaque 84, en changeant le support. Le montage reste le même et les deux plaques de la 84 sont réunies ensemble. On peut également utiliser une 6X4 (miniature) ou une EZ40 (Rimlock). Voir, pour le branchement, la figure 12.

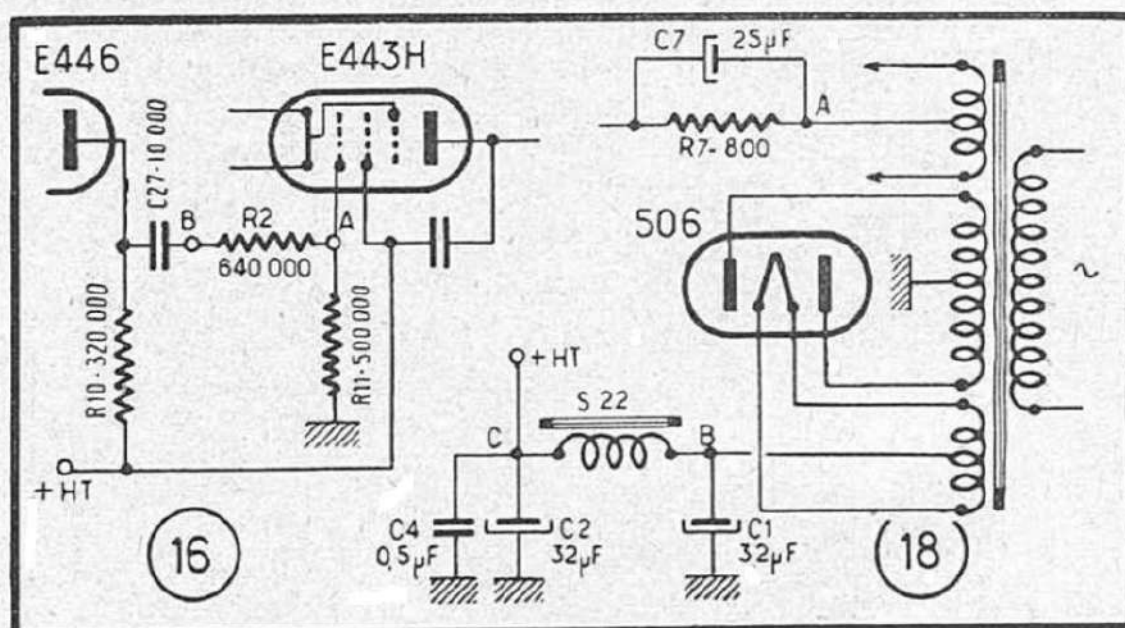
La sortie du générateur B.F., connectée entre le point A (fig. 16) et la masse, produit un son dans le H.P. Par contre, si nous connectons la source B.F. entre B et la masse, il n'y a aucun son.

Vérification faite à l'ohmmètre, la résistance R_2 de 640.000 ohms est coupée. On peut, sans inconvénient, la remplacer par une 500.000 ohms. A signaler que dans le cas de la coupure de

la résistance R_2 , le récepteur peut ne pas être complètement muet. Mais de toute façon l'audition est très faible.

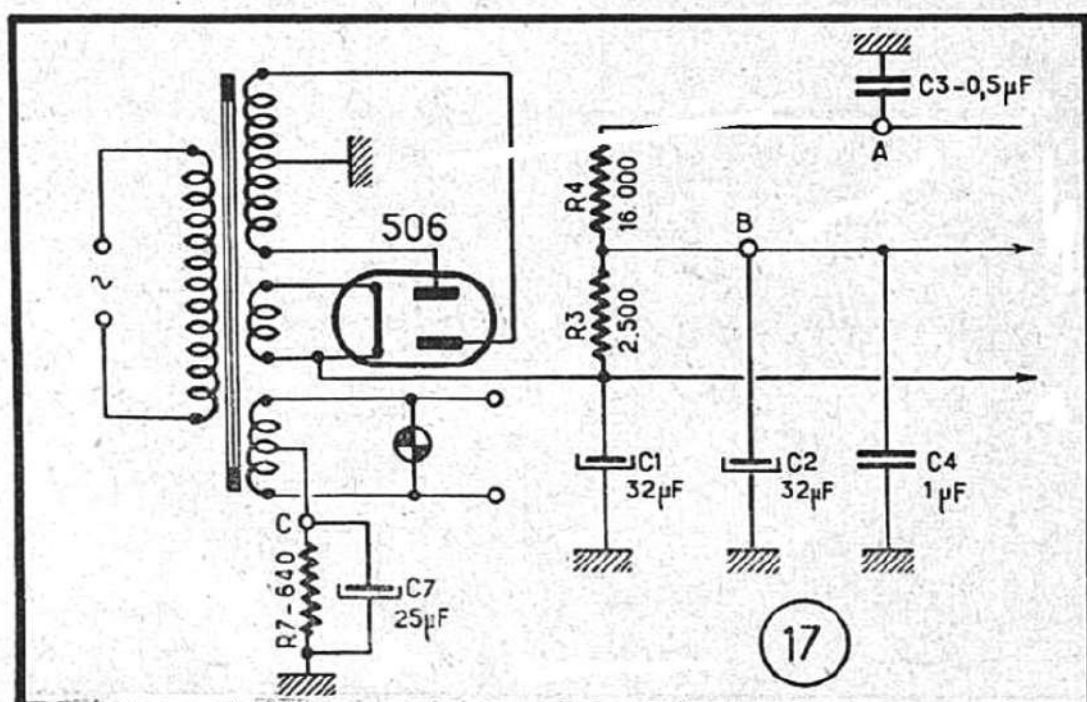
La mesure des tensions nous indique immédiatement que la haute tension avant filtrage est trop élevée (300 V environ), tandis que la H.T. filtrée est nulle (point B, fig. 17). Donc coupure de la résistance de filtrage R_3 . La remplacer par une résistance au carbone de 2.500 ohms, 2 watts, ou une résistance bobinée de 5 watts.

Cause : la résistance R_4 de 16.000 ohms, constituée par deux résistances de 32.000 ohms en parallèle, avait l'une de ses résistances coupée, tandis que l'autre faisait près de 50.000 ohms.

Remplacer R_4 par une résistance de 15.000 ohms 1 ou 2 watts (fig. 17).

La mesure des tensions nous montre que la tension de polarisation de la lampe finale (point C, voir la figure 17) est beaucoup trop élevée : près de 30 volts au lieu de 15 volts environ.

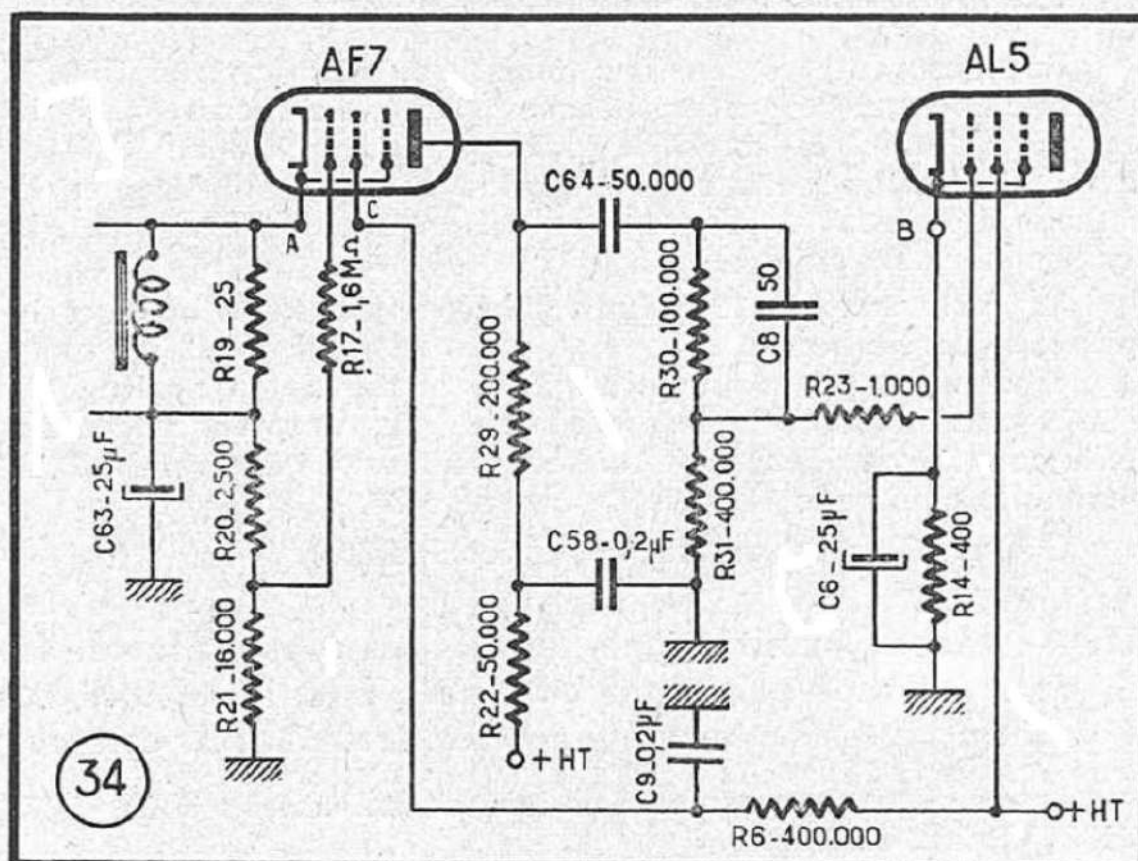
La mesure des tensions nous montre que la tension à l'écran de la AF7 est nulle (point C, fig. 34). Débranchons le

condensateur C_0 . La tension en C ne réapparaît pas. Donc c'est la résistance R_6 qui est coupée, ce que nous voyons d'ailleurs en la mesurant à l'ohmmètre.

Par prudence, mesurons l'isolement entre C et la masse pour voir si C_0 n'est pas en court-circuit. Ce n'est pas le cas, et nous remplaçons simplement R_6 .

En mesurant les tensions nous constatons que la tension entre A (voir la figure 34), c'est-à-dire la cathode de la AF7, et la masse est pour ainsi dire nulle, au lieu de 10 volts environ.

La mesure des tensions montre la présence d'une tension beaucoup trop élevée au point B (voir la figure 34), c'est-à-dire à la cathode de la lampe finale AL5. Nous y trouvons environ 25 volts, au lieu de 16 volts, polarisation normale.

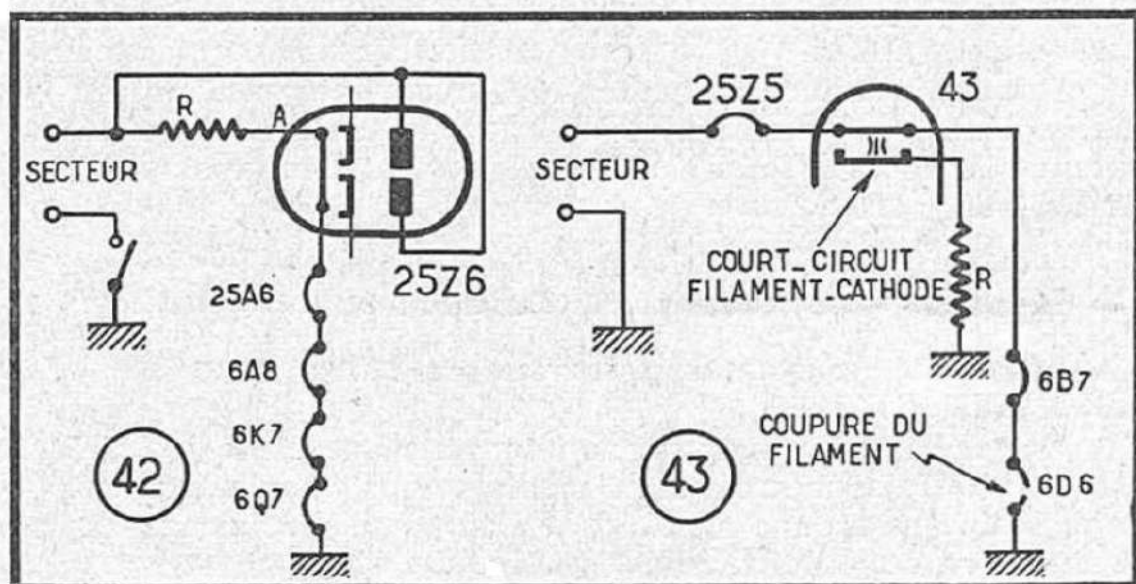
On constate au bout d'un certain temps, en laissant le récepteur sous tension, que la résistance de polarisation de la 43 chauffe terriblement (résistance montée entre la cathode et la masse).

presque franc entre la cathode et le filament (quelques ohms). De plus, en essayant les autres lampes, on trouve que le filament de la 6D6 est coupé.

Le mécanisme de la panne se trouve expliqué dans le schéma de la figure 43. S'il n'y avait pas de court-circuit dans la 43, le courant ne passerait pas du tout, par contre l'existence du court-circuit permettait le passage du courant à travers le filament de la 25Z5 et la résistance R, de polarisation. Le courant était nettement inférieur à la valeur normale à cause de la résistance R.

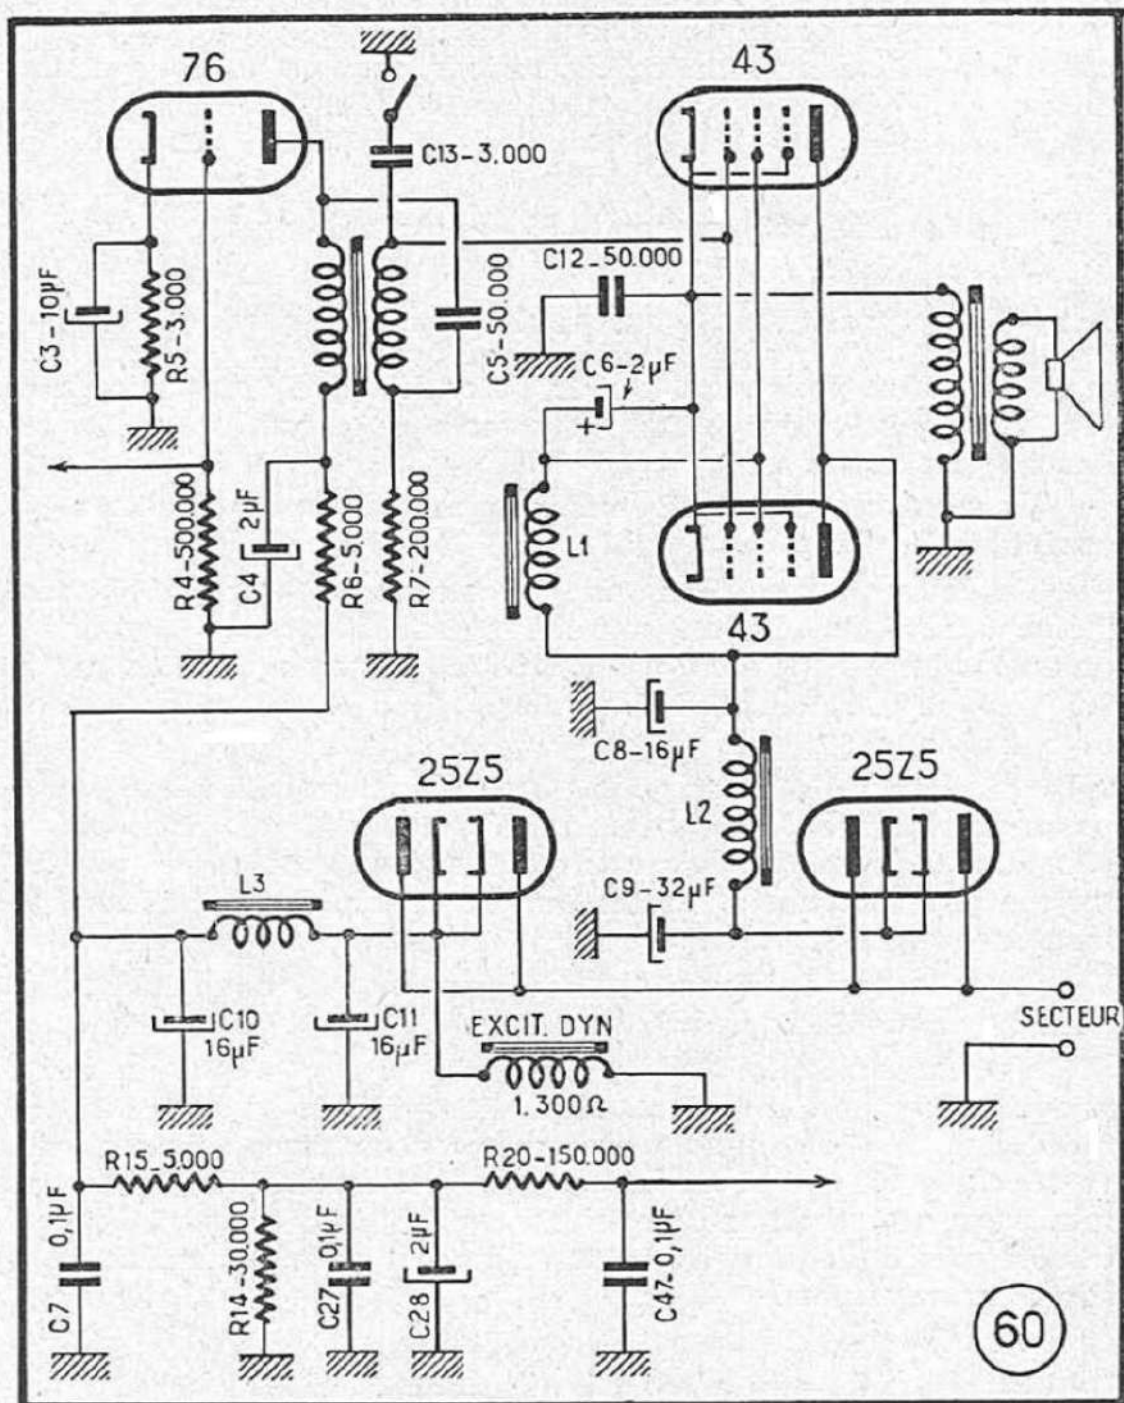
Le schéma de la figure 60 représente la partie B.F. et ali-

mentation de ce récepteur (un C 2668 *Ducretet*) et on y relève quelques particularités curieuses, notamment en ce qui concerne le branchement du primaire du transformateur de sortie, intercalé dans le circuit cathodique des deux lampes finales.

Si le récepteur ronfle et que les condensateurs électrochimiques de filtrage ne sont pas à incriminer, vérifier l'état du condensateur C_{47} et celui du C_9 .

Une autre cause de ronflement peut être l'induction du transformateur d'alimentation sur l'inductance B.F., L_1 , placée dans le circuit grille de la lampe d'attaque 42.

Remède : court-circuiter L_1 .

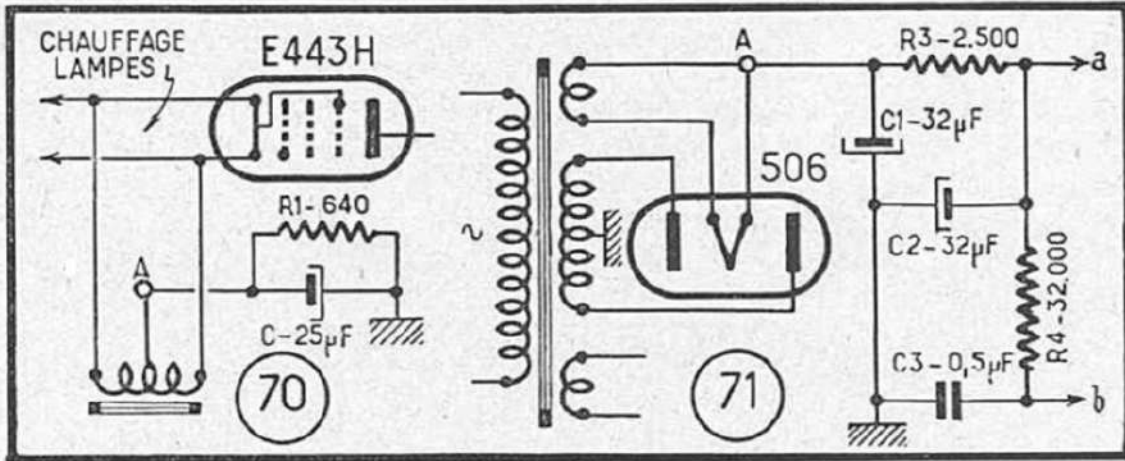
C'était le condensateur électrochimique découplant la résistance de polarisation de la lampe finale qui était défectueux, probablement desséché (condensateur C de la fig. 70).

Les tensions sont sensiblement normales, mais on constate que la polarisation de la E443H, mesurée au point A (voir la figure 70) est un peu faible : 10 volts environ.

La H.T. paraît un peu trop élevée pour un récepteur de ce type et la première chose que nous vérifions, c'est le débit de la lampe finale, ce qui se fait très commodément en mesurant l'intensité qui traverse la résistance de polarisation (R_1 de la fig. 70). On constate que ce débit est anormalement bas : 16 mA seulement. En remplaçant la lampe finale, le débit monte à 25,2 mA et le poste retrouve sa musicalité normale.

La panne provenait du condensateur électrochimique découplant la résistance de polarisation de la B.F. finale. Ce condensateur (C de la fig. 70) était probablement desséché ou coupé. En tout cas, il ne présentait plus aucune capacité.

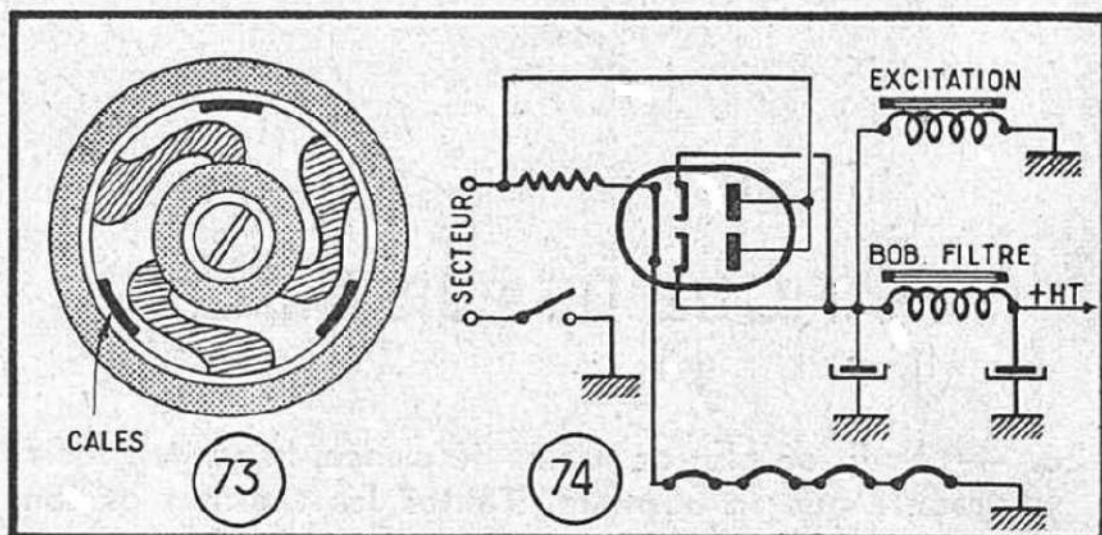
Le plus souvent, il s'agit d'une coupure dans la bobine d'excitation. Comme dans presque tous les récepteurs « tous-courants » anciens, l'excitation se fait en parallèle, suivant le schéma de la figure 74, la coupure de l'enroulement n'influe en rien sur les tensions du récepteur (on remarquera cependant que la haute tension après filtrage sera un peu plus élevée que la normale).

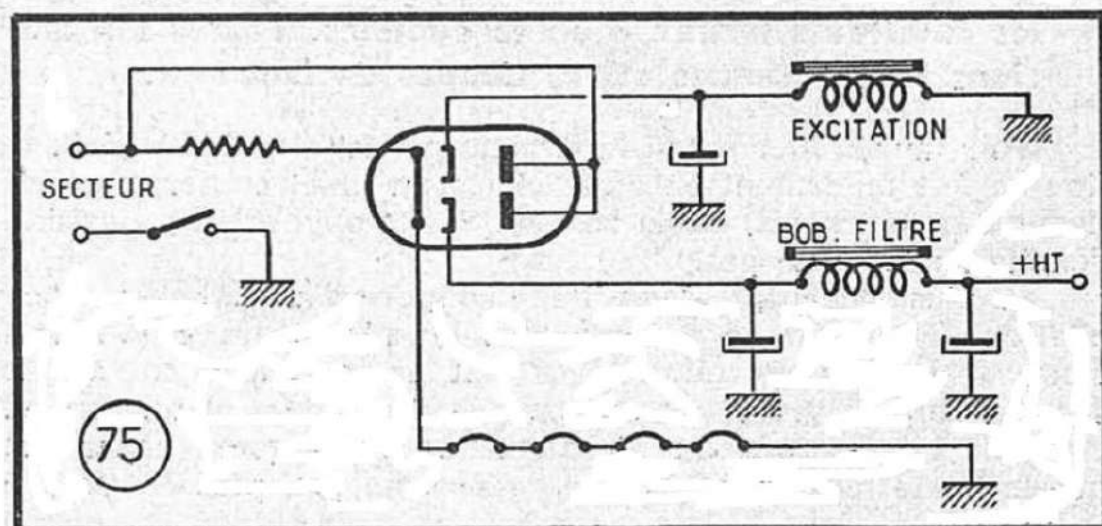
Dans certains récepteurs « tous-courants », la valve 25Z5, 25Z6, ou analogue, alimente séparément le récepteur et le dynamique, suivant le schéma de la figure 75. Il peut arriver alors que l'élément de la valve correspondant à l'excitation soit hors d'usage, tandis que l'autre reste encore bon. Un moyen de fortune consiste alors à réunir ensemble les deux cathodes. Bien entendu, l'élément « valide » de la valve supportant à lui seul le débit du récepteur et celui de l'excitation ne résistera pas longtemps, mais cela permet de retarder quelquefois le remplacement immédiat de la valve que l'on peut ne pas avoir sous la main.

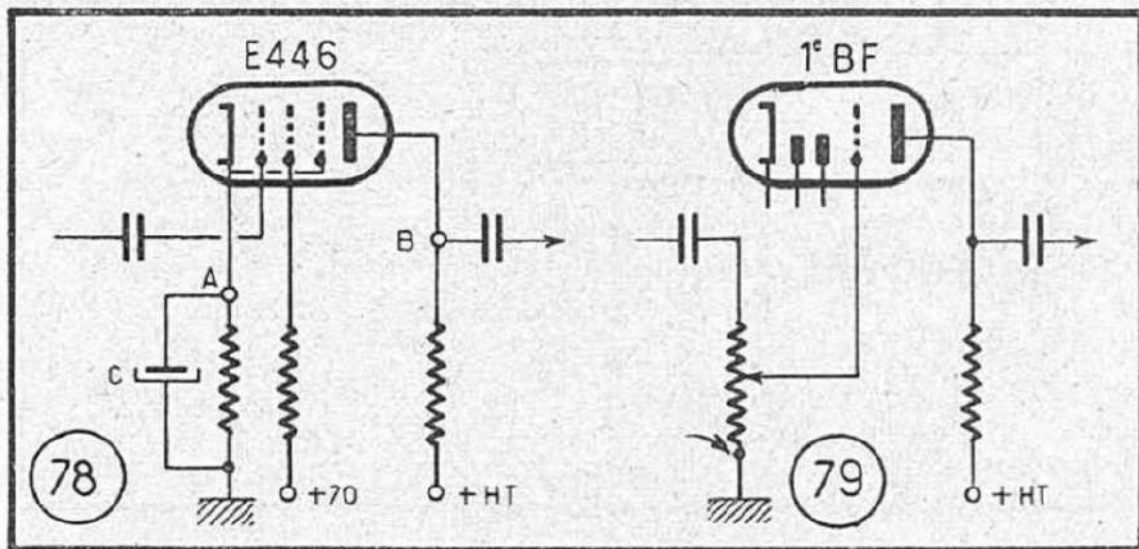
On mesure la tension plaque de la E446 (B, fig. 78) et on trouve une tension pratiquement nulle (voltmètre utilisé de

On mesure alors la tension cathode au point A et on trouve environ 0,5 V. Tension nettement insuffisante. En débranchant l'électrochimique de découplage C on voit la tension remonter immédiatement à 2,5 V environ. L'électrochimique essayé au capacimètre était pratiquement en court-circuit. La tension plaque normale de la lampe devait être de 90 volts.

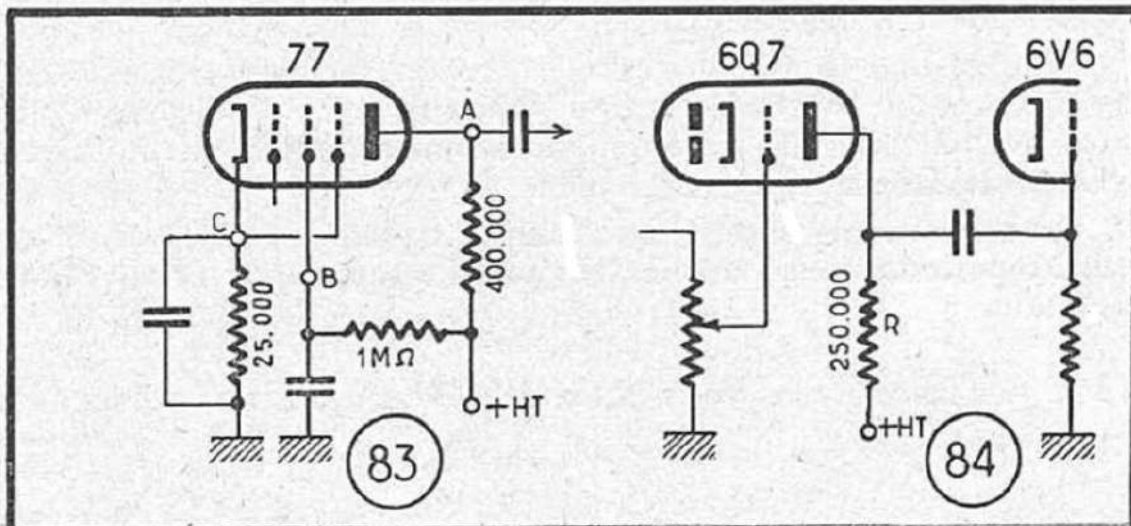
Le montage est celui indiqué dans la figure 83. Pour la mesure des tensions plaque et écran il a été utilisé la sensibilité de 500 V. Pour la mesure de la tension cathode, la sensibilité 10 V. Voltmètre de 2.000 Ω /V.

(A) Plaque	40	V
(B) Ecran	35-38	V
(C) Cathode	1,9	V

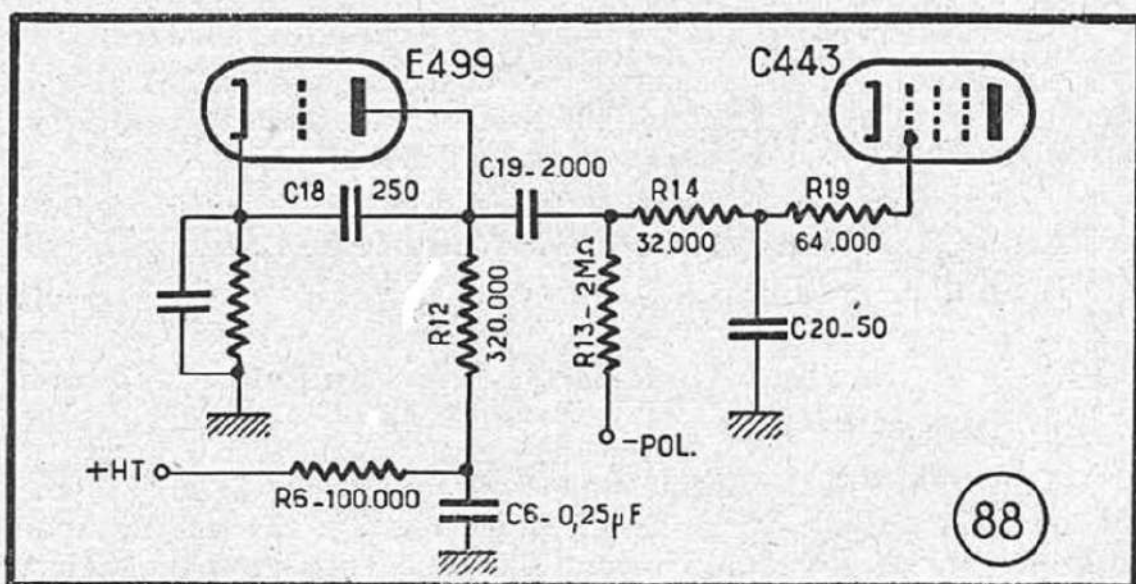
En mesurant le débit plaque de la lampe finale (une C443), on constate qu'il est de 54 mA, ce qui est beaucoup trop. On soupçonne le condensateur de liaison (C_{19} de la fig. 88) qui, en effet, présente à la vérification une fuite de l'ordre de $2\text{ M}\Omega$.

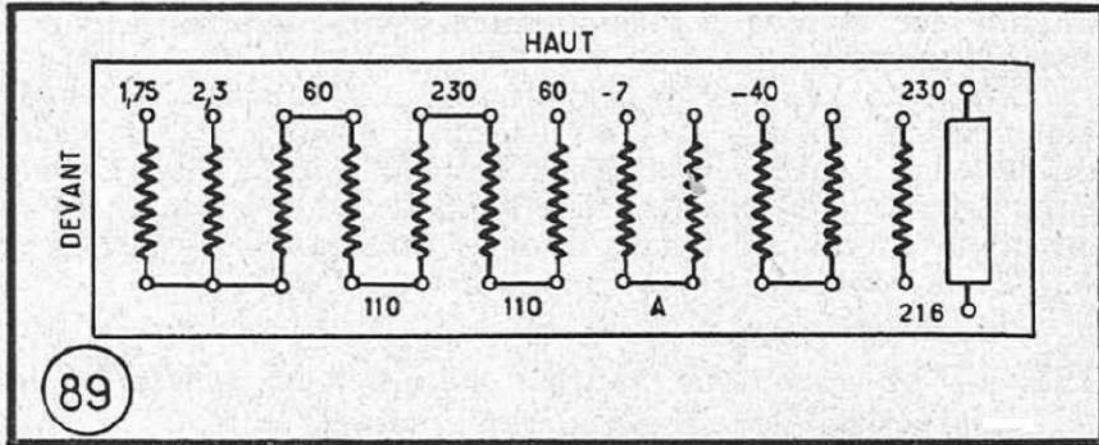
Il est à signaler que lorsqu'il existe une fuite dans le condensateur C_{10} , on trouve une très faible tension positive au point A de la plaquette représentée dans la fig. 89.

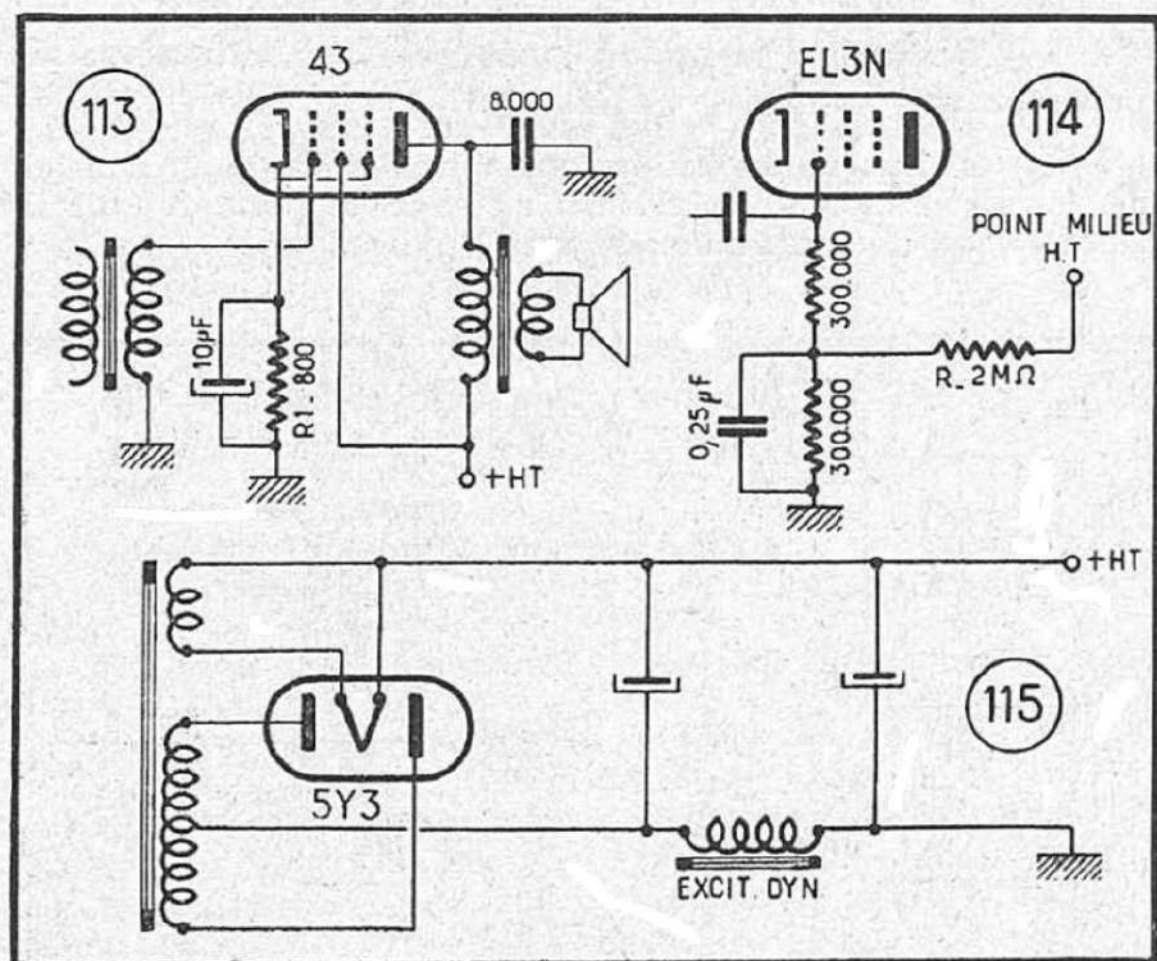
En mesurant les tensions, on trouve 65 volts entre la cathode de la 43 finale et la masse. On en déduit que la résistance de polarisation correspondante (R_1 de la fig. 113) est coupée. Sa valeur normale, d'après le schéma, est de 800Ω . Si on n'a pas

cette valeur sous la main, on peut la remplacer par une 500 ou une 600 Ω .

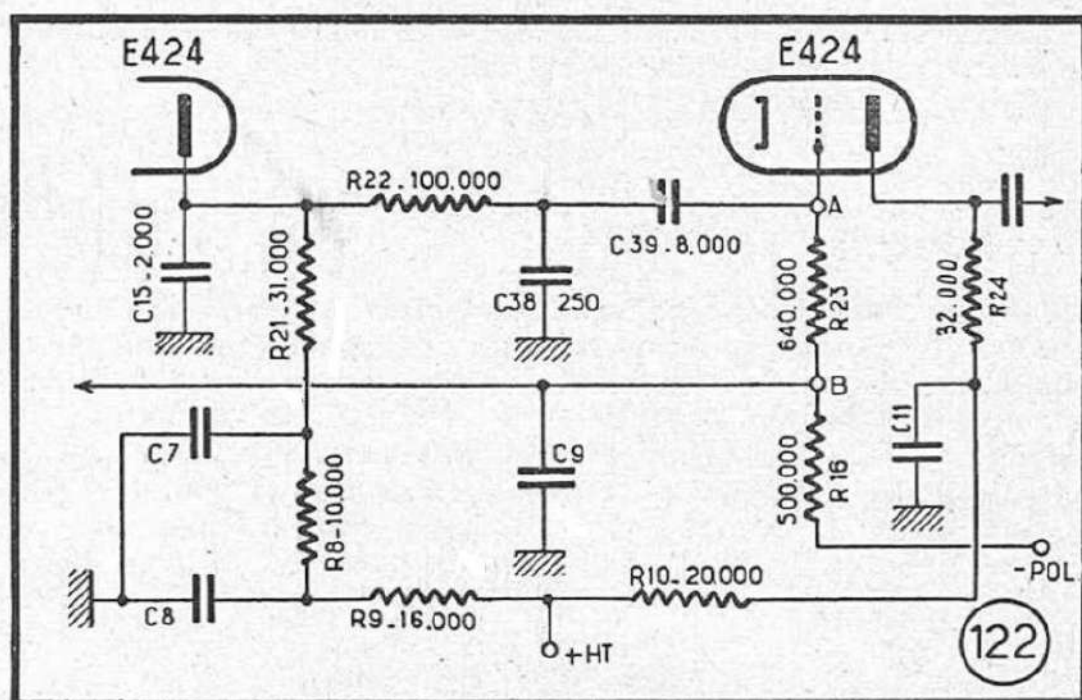
Mesurer la résistance entre la grille de la deuxième E424 (point A, fig. 122) et le point B. Nous devons, normalement, y trouver une résistance de 500.000 à 600.000 ohms. Or nous trouvons une résistance infinie, donc coupure de R_{23} . Cette résistance, qui est d'origine de 640.000 ohms, peut être, sans inconvénient, remplacée par une 500.000 ohms.

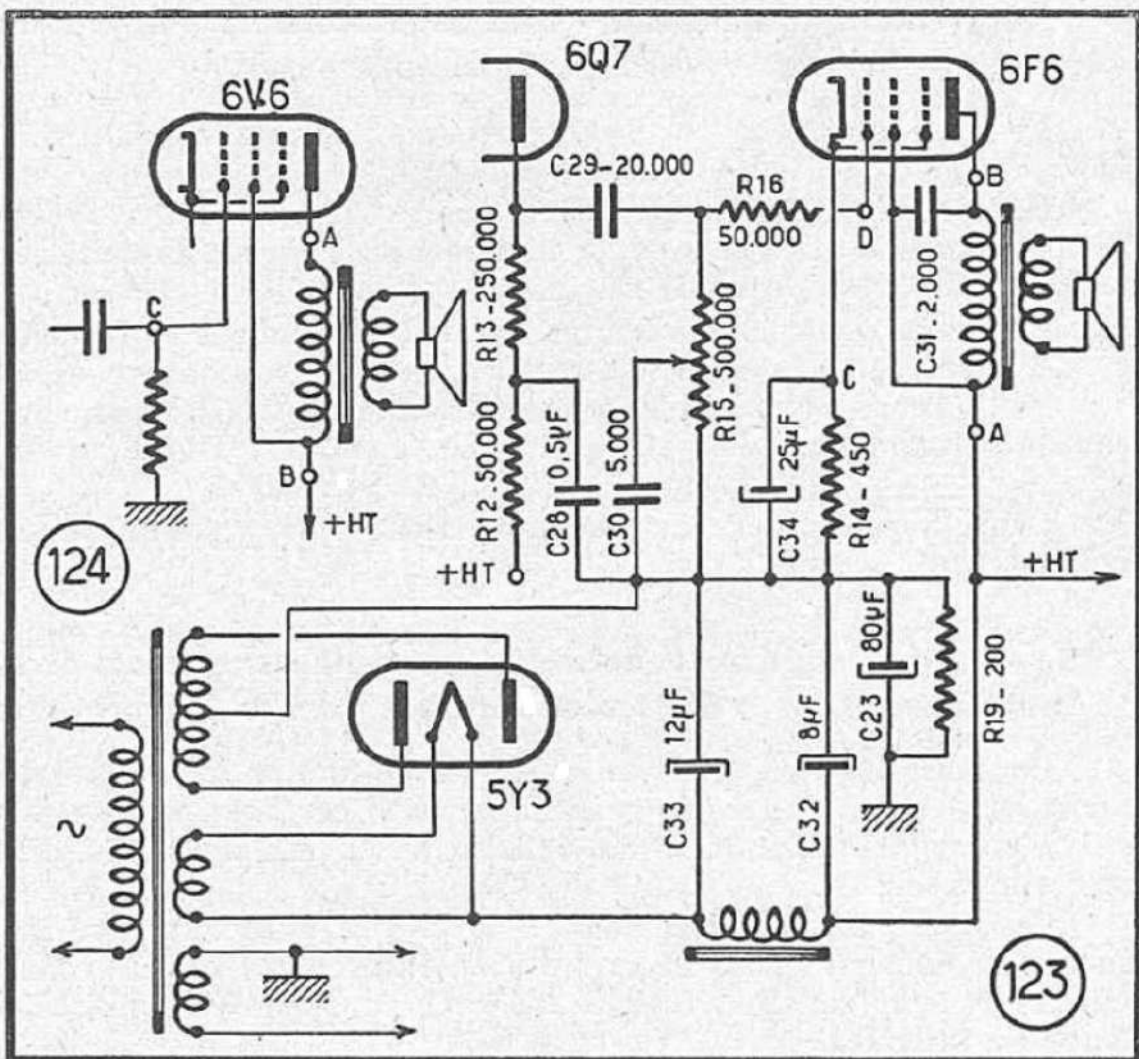
sont réalisées d'une façon un peu particulière, comme le montre le schéma de la figure 123. En effet, tous les retours de masse de l'étage final et de l'étage préamplificateur ne se font pas directement à la masse du châssis, mais au — H.T., c'est-à-dire au point milieu de l'enroulement H.T., qui est relié à la masse par la résistance R_{10} de 200 ohms.

Mesurons les tensions. Nous trouvons 200 volts seulement après le filtrage, c'est-à-dire au point A (fig. 123), ce qui est un peu insuffisant.

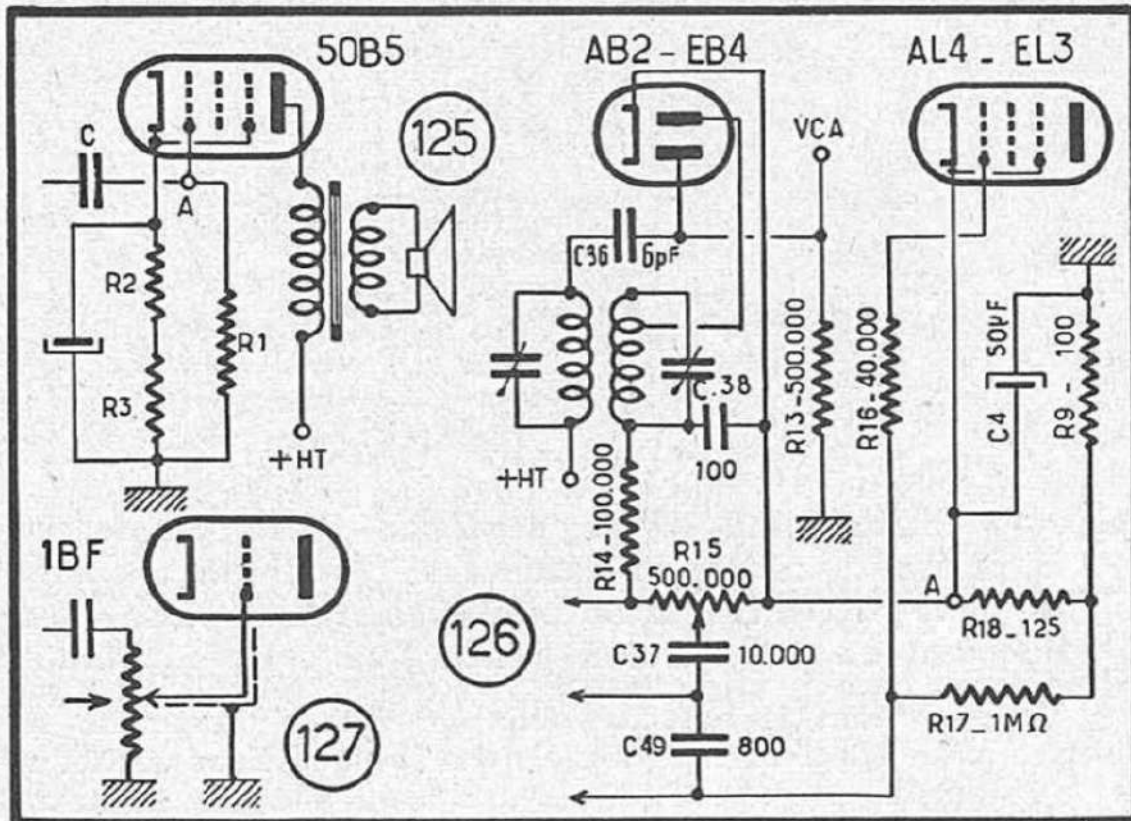
En mesurant les tensions avec un voltmètre à forte résistance propre on s'aperçoit qu'il existe une certaine tension positive entre la grille de la 50B5 finale et la masse, c'est-à-dire au point A (fig. 125).

Le condensateur de liaison C n'est pas à incriminer. Mesurons le courant grille de la 50B5 en intercalant un microampèremètre très sensible (100 à 200 μ A) en série avec la résistance de fuite R_1 .

Nous constatons que le courant grille est pratiquement nul lorsque le récepteur vient d'être allumé, mais croît très lentement pour atteindre au bout de 5 à 10 minutes environ 22 μ A. A ce moment, la distorsion est intolérable. Pour y remédier, le moyen radical est, bien entendu, de changer la 50B5, mais cependant, si on n'a pas sous la main une lampe de rechange, on peut employer le « truc » suivant qui atténuera très fortement la distorsion :

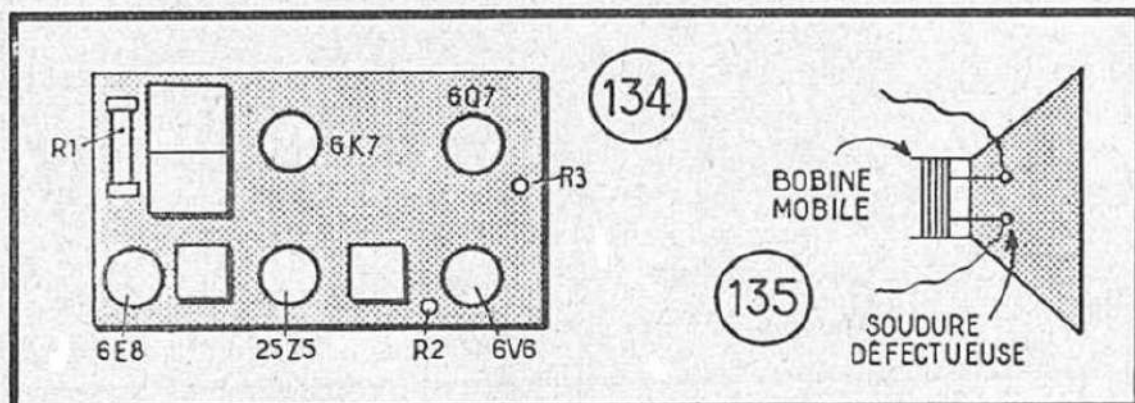
Le schéma de la figure 133 nous donne la disposition du circuit de chauffage d'un tel récepteur, avec toutes les résistances d'équilibrage, tandis que le croquis de la figure 134 nous montre la disposition des lampes sur le châssis et celle des différentes résistances R_1 , R_2 et R_3 .

- 1° Supprimer R_3 .
- 2° Débrancher l'ampoule du cadran et la connecter en série avec R_1 , R_2 , avec, en shunt, une résistance de 20Ω .
- 3° Modifier la polarisation de la B.F. finale et mettre une résistance de 600 à 700Ω au lieu de 250Ω .
- 4° Le remplacement de la 6V6 par une 25L6 n'est pas tellement à conseiller, car l'impédance du dynamique est prévue pour une 6V6 et elle se rapproche beaucoup de celle nécessaire pour une 25A6.

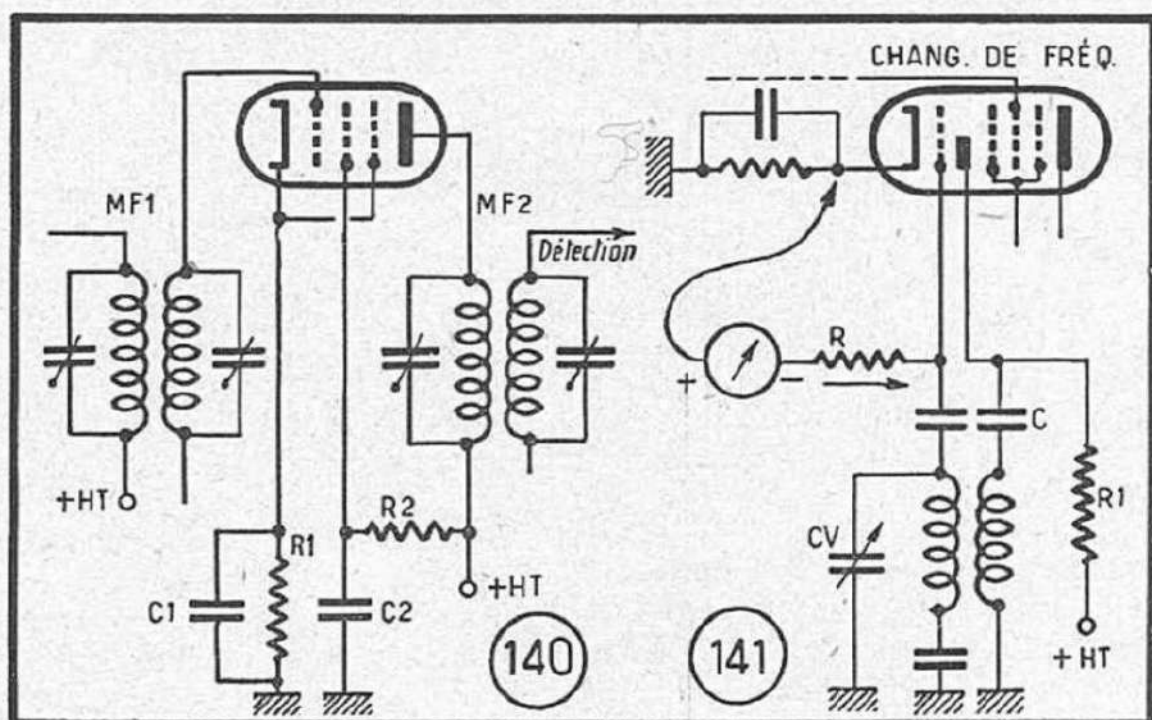
La figure 141 représente un montage classique d'une changeuse de fréquence, à alimentation parallèle de l'anode oscillatrice. Nous avons une résistance de fuite de grille oscillatrice (R), branchée habituellement entre cette grille et la cathode de la lampe. La valeur de R est de l'ordre de 25.000 à 50.000 ohms, dans la plupart des cas.

c. — *Coupure du condensateur de liaison C.* Le cas ne se présente qu'avec le montage de la figure 141 (alimentation parallèle). Le condensateur C est habituellement un mica de 500 à 2.000 pF.

d. — *Tensions incorrectes.* Principalement celles d'anode oscillatrice et de polarisation. Si l'anode oscillatrice est alimentée en parallèle (fig. 141), la résistance R_1 peut être coupée, ou, encore, le condensateur C peut être en court-circuit. Dans les deux cas, la tension à l'anode oscillatrice est nulle, mais dans le deuxième cas, la résistance R_1 chauffe fortement et peut être grillée. On peut rencontrer aussi le cas où R_1 est défectueuse, devenue trop élevée. La tension d'anode oscillatrice est alors trop faible et la lampe peut ne plus osciller.

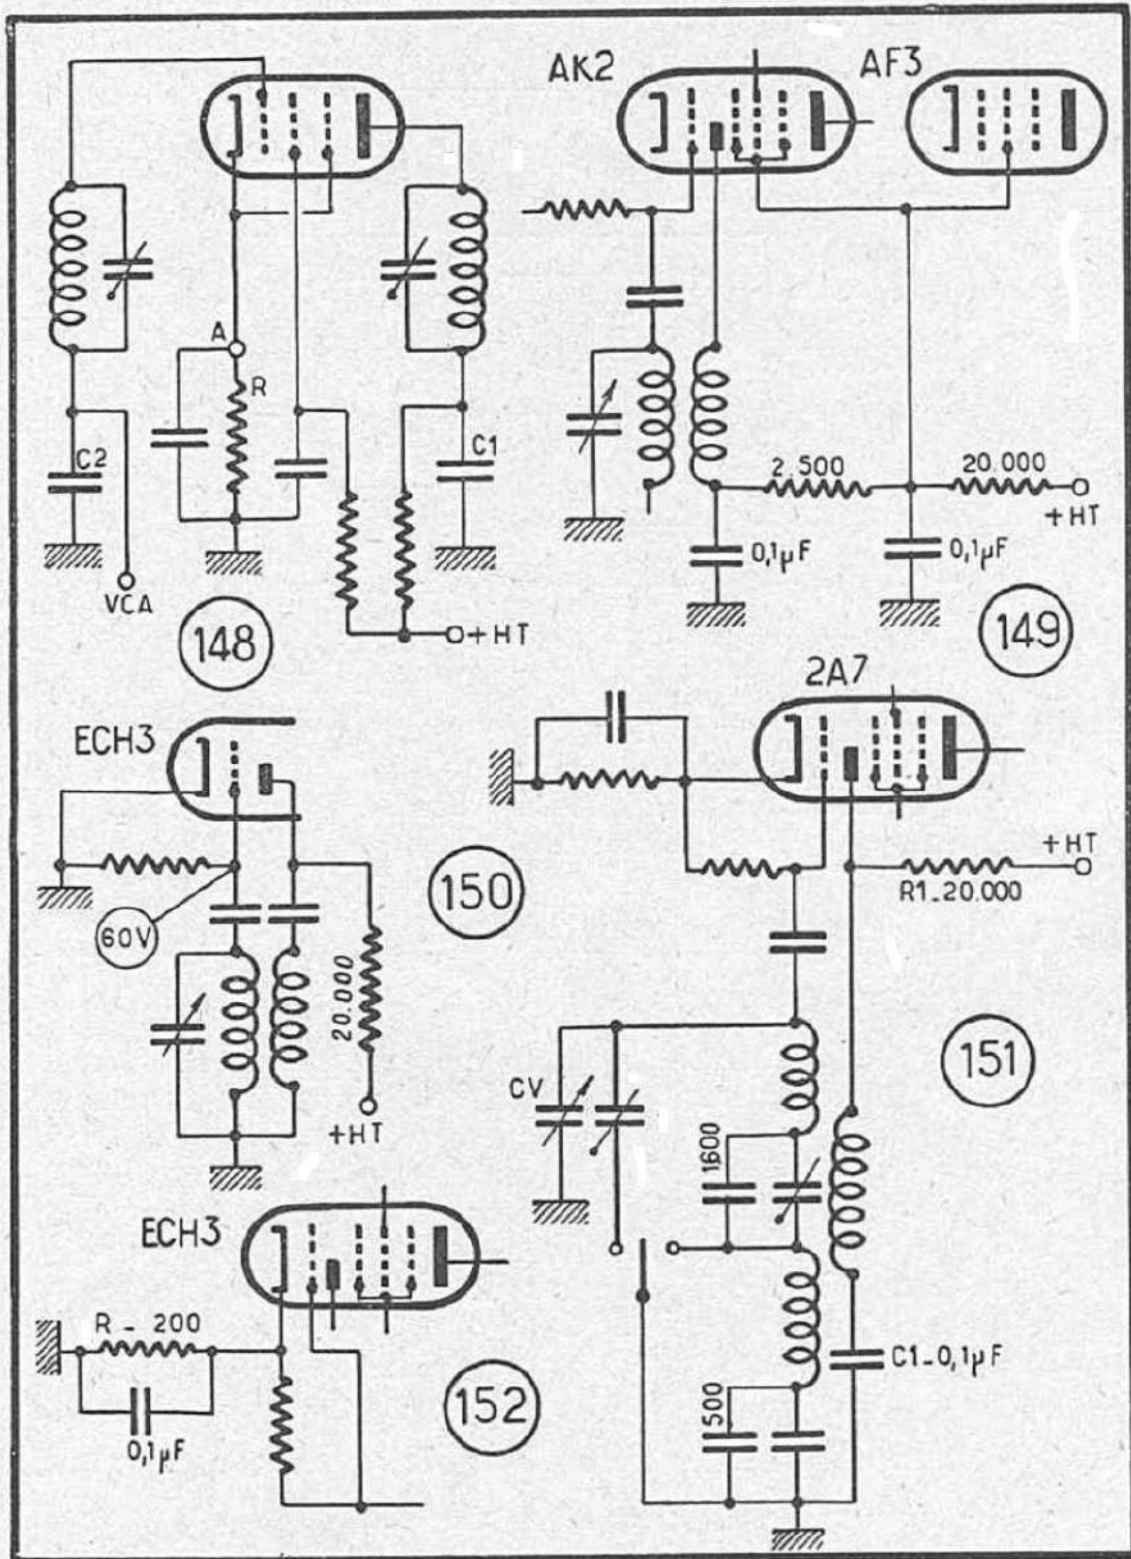
En mesurant les tensions, on trouve 80 volts à la cathode de la ECH3 et 20 volts à l'anode oscillatrice.

La panne provenait de la résistance de polarisation (R de la fig. 152) qui était coupée. Sa valeur normale est de 200 Ω.

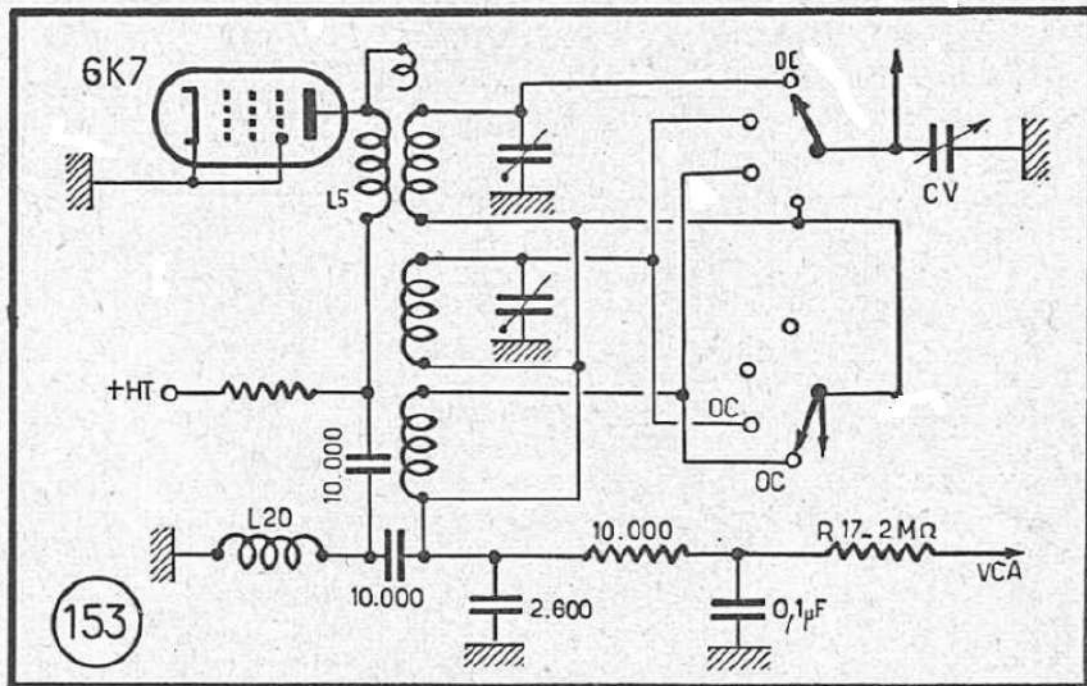
En mesurant les tensions, nous constatons immédiatement que la tension-plaque de la 6K7 (amplificatrice H.F.) est nulle.

Cela provient du bobinage L5 qui est coupé. La figure 153 nous montre les circuits de la lampe 6K7.

Pour relever cette sensibilité, il a fallu mettre une résistance de 500.000Ω entre l'extrémité de la R_{17} ($2 M \Omega$) et la masse (côté grille) (fig. 153). Mais alors, la flamme de la lampe au néon diminuait. On shunte alors la résistance R_{14} par 100.000Ω . Le schéma de la figure 188 nous montre la disposition de ces différents circuits.
