W. SOROKINE

**500
PANNES**

PROBLÈMES DE
RADIO-DÉPANNAGE
MÉTHODES DE
LOCALISATION DES
PANNES, REMÈDES
A APPORTER

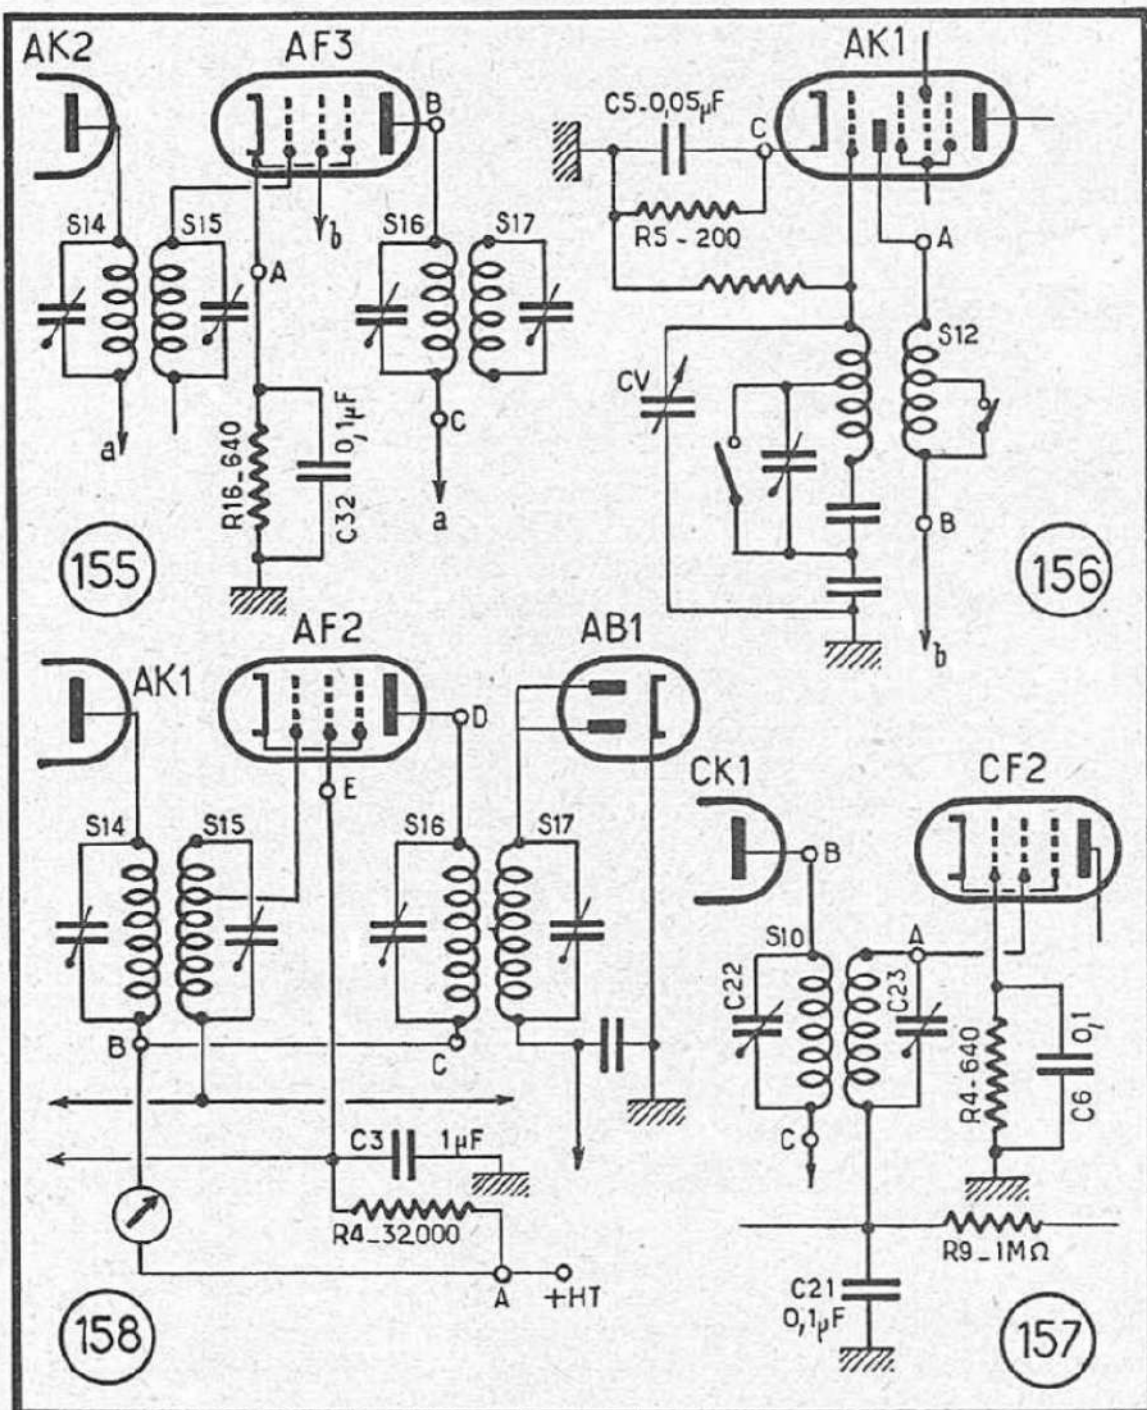
La haute tension après filtrage (point A, fig. 158) est presque nulle : quelques volts. En enlevant la connexion BC nous constatons que la tension au point A redevient normale.

Le défaut disparaît lorsque nous mettons un condensateur de 0,1 μ F entre l'écran de la AF2 (point E, fig. 158) et la masse. La panne provenait de la coupure du condensateur de découplage C_3 de 1 μ F (papier). Si nous n'avons pas sous la main un condensateur au papier de 1 μ F, nous pouvons remplacer C_3 par un 0,25 μ F ou 0,5 μ F.

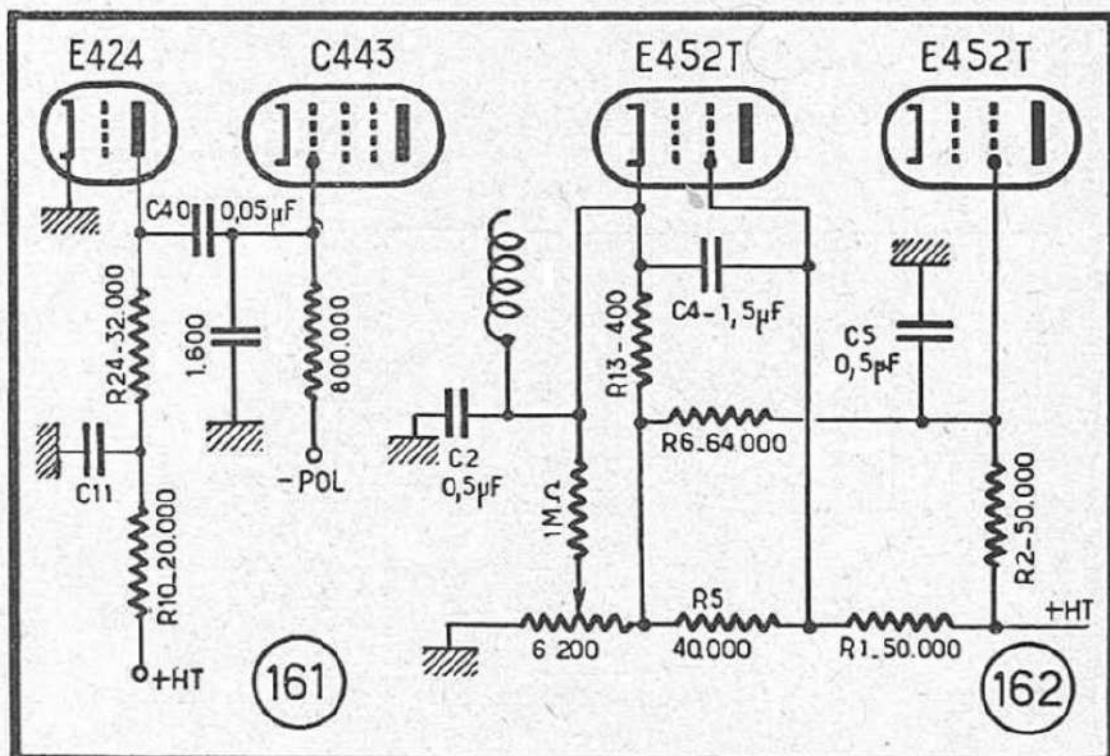
Le défaut venait de la coupure du potentiomètre monté comme le montre la fig. 162. Pour démonter ce potentiomètre, il est nécessaire de dévisser le transformateur de façon à pouvoir l'écartier un peu.

On constate que la tension-écran de la deuxième E452T est presque nulle. En vérifiant, on s'aperçoit que la résistance R₂ (fig. 162), de 50.000 Ω , était pour ainsi dire coupée et faisait près de 500.000 Ω .

La sensibilité a été améliorée en remplaçant la résistance R_1 (fig. 162) (50.000Ω) par une 10.000Ω , ce qui faisait monter la tension-écran de la première H.F. et semblait abaisser celle de la deuxième H.F.

La panne provenait du condensateur C_4 de la fig. 162 découplant le circuit écran et qui présentait une fuite importante.

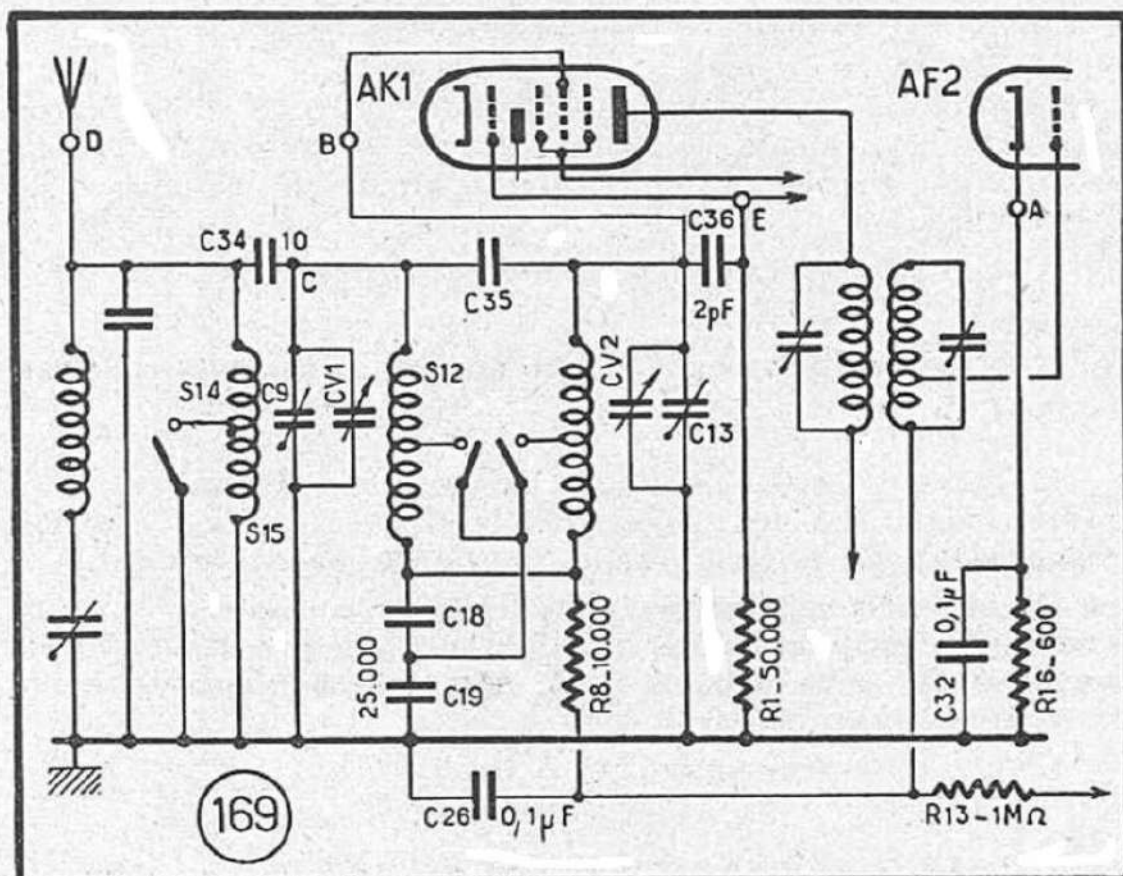
Aucun signal appliqué à la prise d'antenne ne passe. Si nous connectons l'antenne, ou la sortie du générateur H.F., directement à la grille de commande de la AK1 et en branchant

le générateur H.F. directement au téton sur le sommet de l'ampoule, le récepteur laisse passer le signal du générateur.

Donc, incontestablement, court-circuit soit dans la connexion de grille elle-même, soit dans le CV₂, soit dans l'ajustable C₁₈. Vérification faite, c'est l'ajustable C₁₈ qui était en court-circuit.

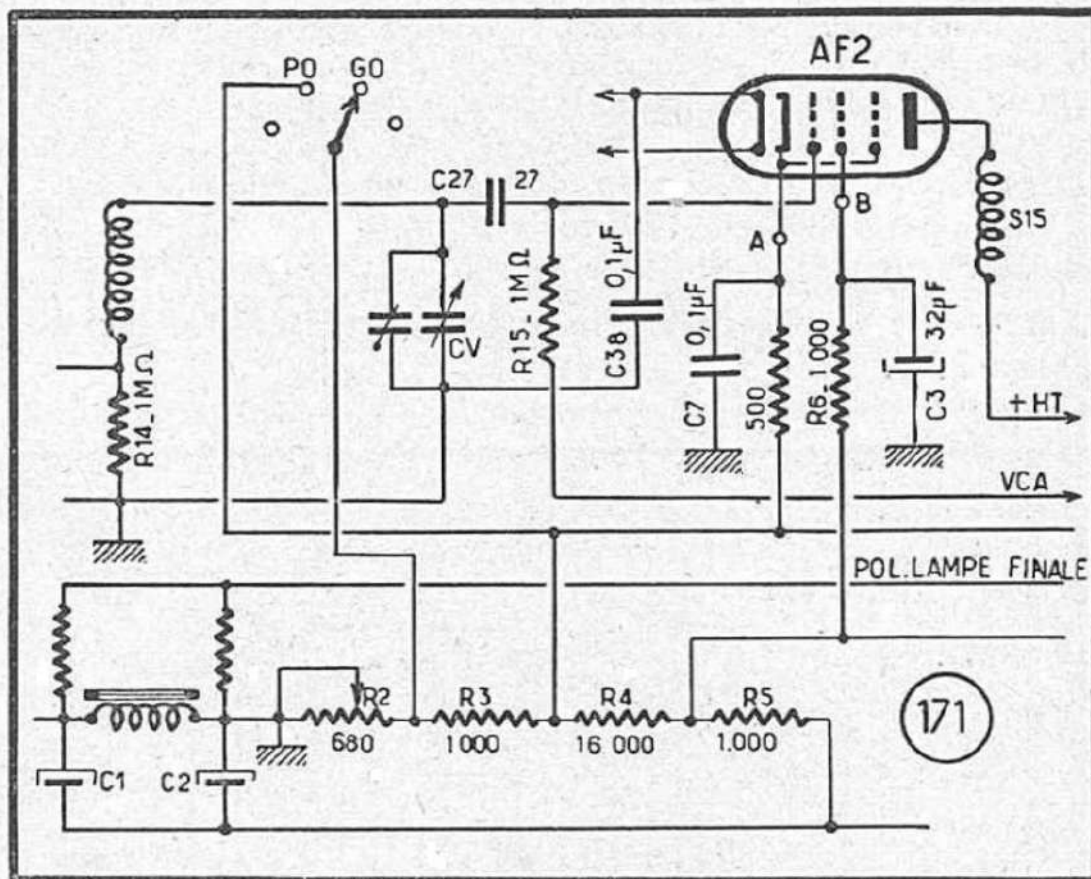
En branchant un condensateur de $0,1 \mu F$ entre la ligne d'antifading et la masse (point A, fig. 172) nous supprimons le défaut et le récepteur fonctionne normalement.

Cause : condensateur C_9 coupé.

aussi bien à la plaque de la première AF2 (point B, fig. 172) qu'à la plaque de la deuxième AF2 (point C).

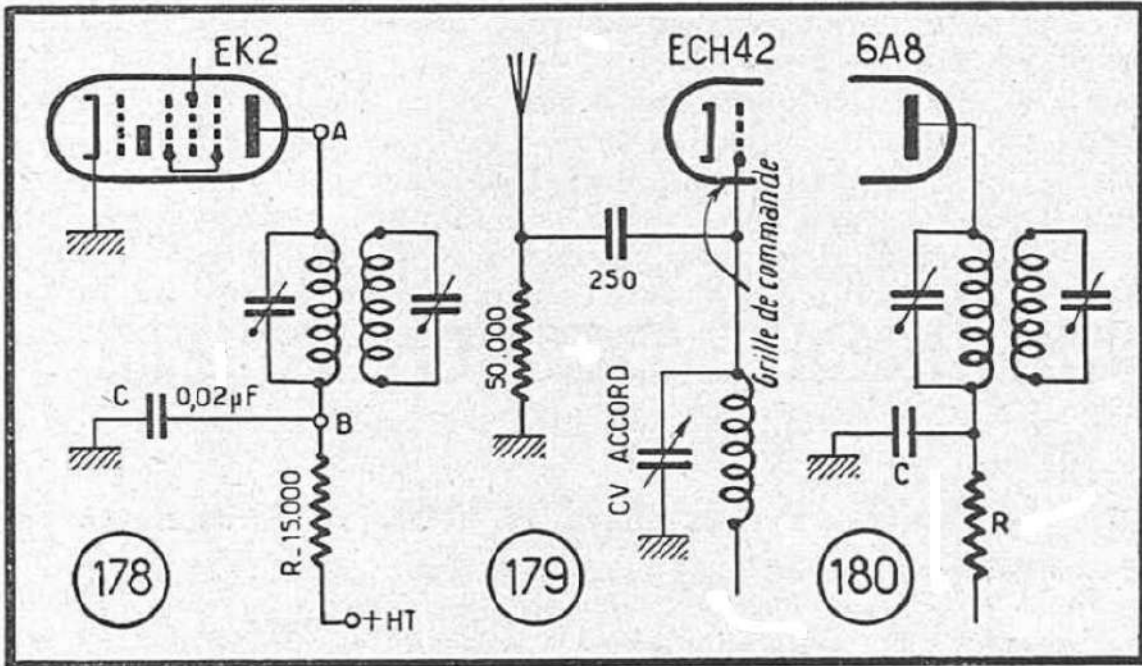
En mesurant les tensions on constate que la tension plaque de la EK2 est nulle (point A, fig. 178). La tension est également nulle au point B, ce qui montre que ce n'est pas l'enroulement M.F. qui est coupé.

La résistance R est visiblement grillée, mais, chose curieuse, le condensateur C n'est pas claqué. En général, le grillage d'une résistance est provoqué par le claquage du condensateur de découplage correspondant.

On gagne d'ailleurs en sensibilité en remplaçant R par une résistance de 2.000 à 3.000 ohms.

On gagne en sensibilité en remplaçant R par une résistance de 2.000 à 3.000 ohms, dans le circuit anodique de la EK2 (fig. 178).

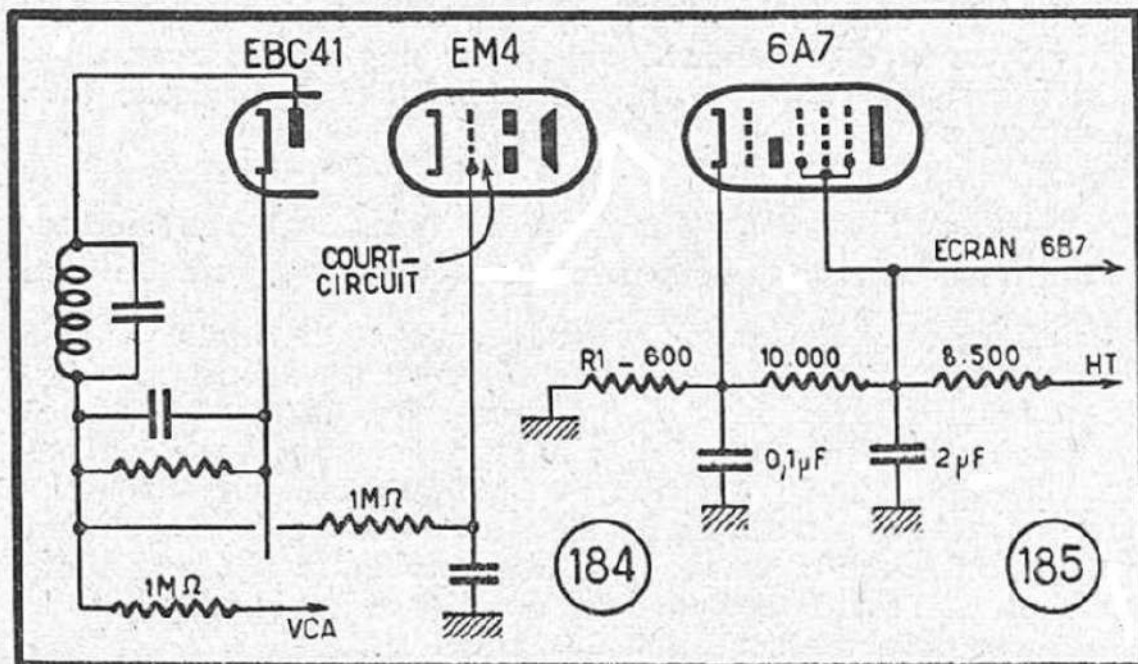
En effectuant les différentes mesures, on constate que la polarisation de la 6A7 est de 9 volts, ce qui semble nettement exagéré.

rée en remplaçant la résistance de polarisation de 600Ω (R_1 de la fig. 185) par une autre, de 250Ω . A ce moment, la polarisation de la 6A7 n'est plus que de 3,5 V.

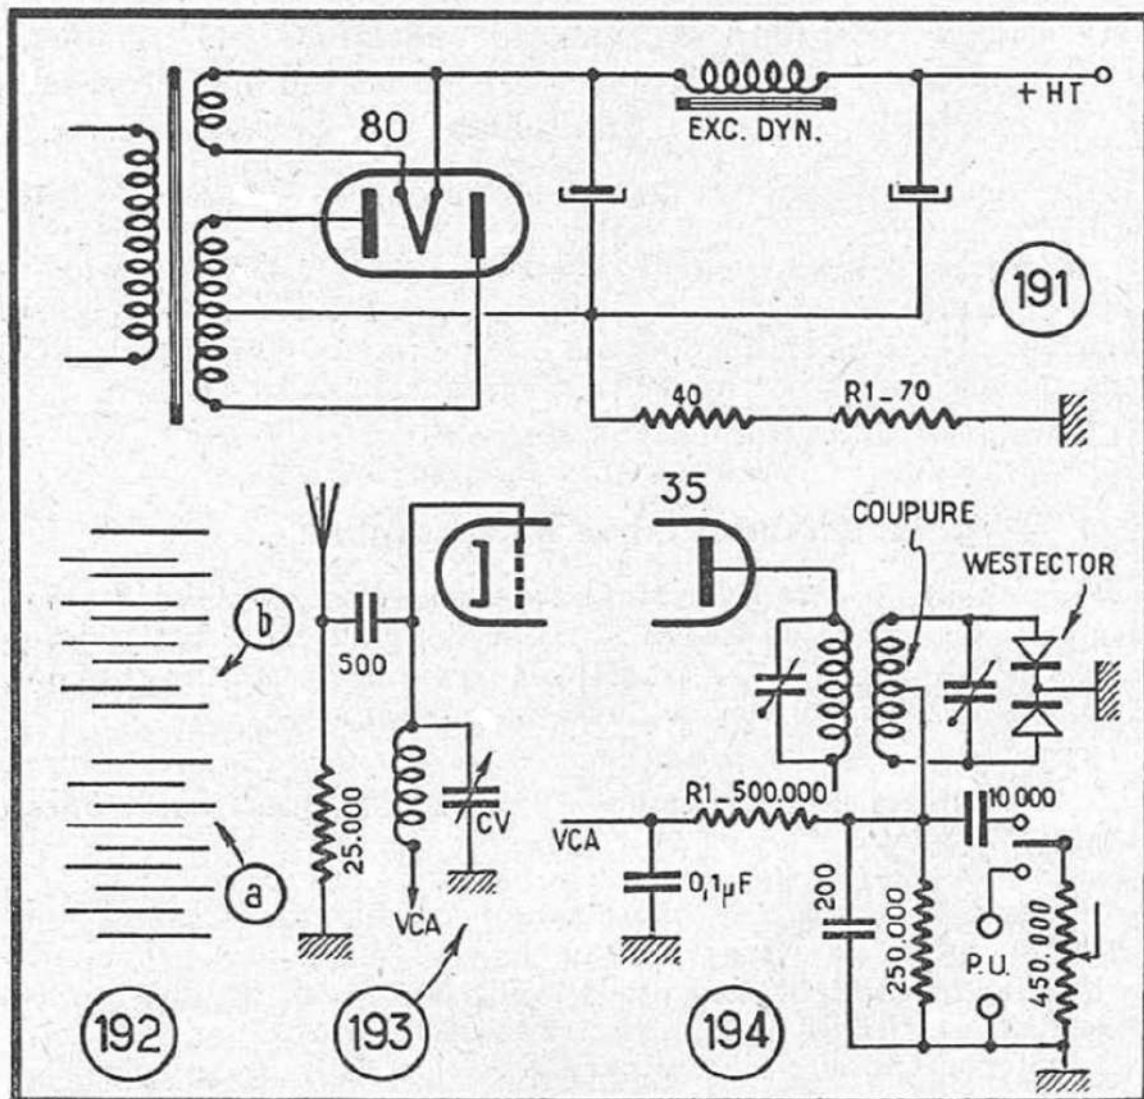
En tâtonnant, on s'aperçoit, tout à fait par hasard, qu'en

mettant à la masse les deux extrémités noires du *Westector* utilisé pour la détection, on augmente nettement la sensibilité. En vérifiant le bobinage correspondant, on s'aperçoit qu'il était coupé sur l'une des moitiés, ainsi que le montre la figure 194. (Panne observée sur un 633 *Marconi*).

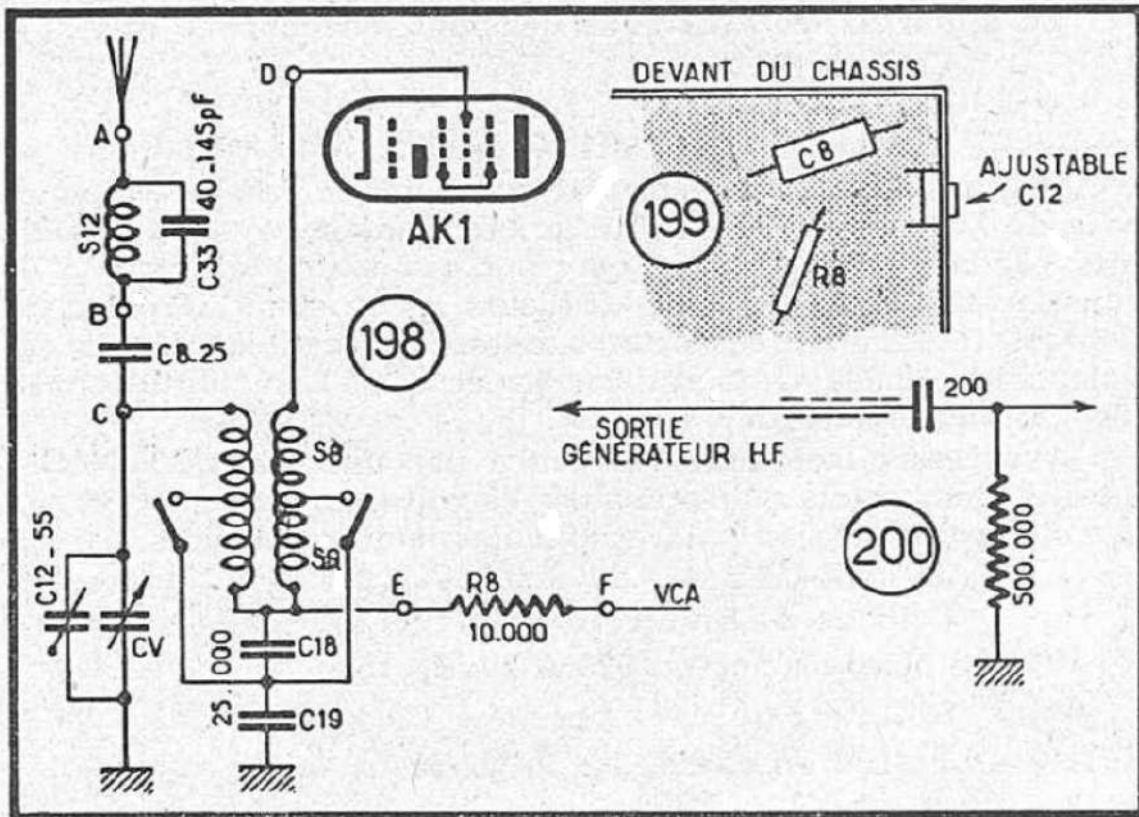
Accordons notre générateur H.F. sur 115 kHz, valeur de la M.F. du récepteur, et branchons-le d'abord au point A (fig. 72), c'est-à-dire à la plaque de l'amplificatrice M.F., en poussant au maximum l'atténuateur du générateur. Nous avons, dans le H.P., un signal d'une certaine puissance. Bien entendu, on fera le branchement à travers une liaison à résistance-capacité, comme le montre la figure 200.

Branchons ensuite la sortie du générateur H.F., toujours accordé sur 115 kHz, à la grille de la AF2 (point B). Le signal perçu dans le H.P. est bien plus fort, car l'amplification de la lampe AF2 joue. Enfin, connectons le générateur H.F. à la plaque de la AK1 (point C). Nous constatons que le signal est beaucoup plus faible dans le H.P.

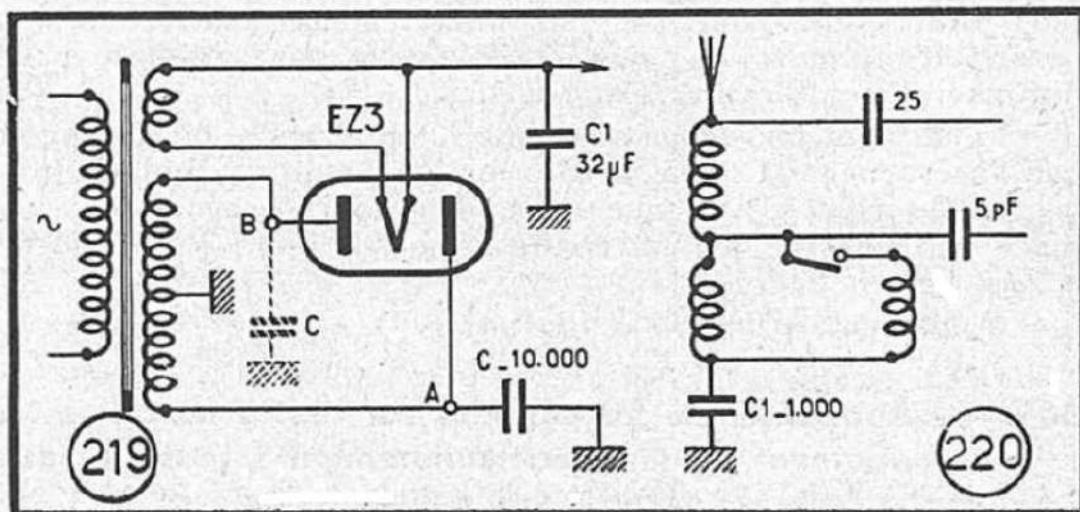
menter ou de remplacer les capacités de filtrage telles que C_1 ou C_2 (fig. 219) reste infructueux.

Le seul remède efficace consiste à mettre un condensateur de 10.000 pF, autant que possible isolé à 3.000 volts, entre l'une des plaques de la valve EZ3 et la masse, soit au point A (condensateur C en trait plein), soit au point B (en pointillé).

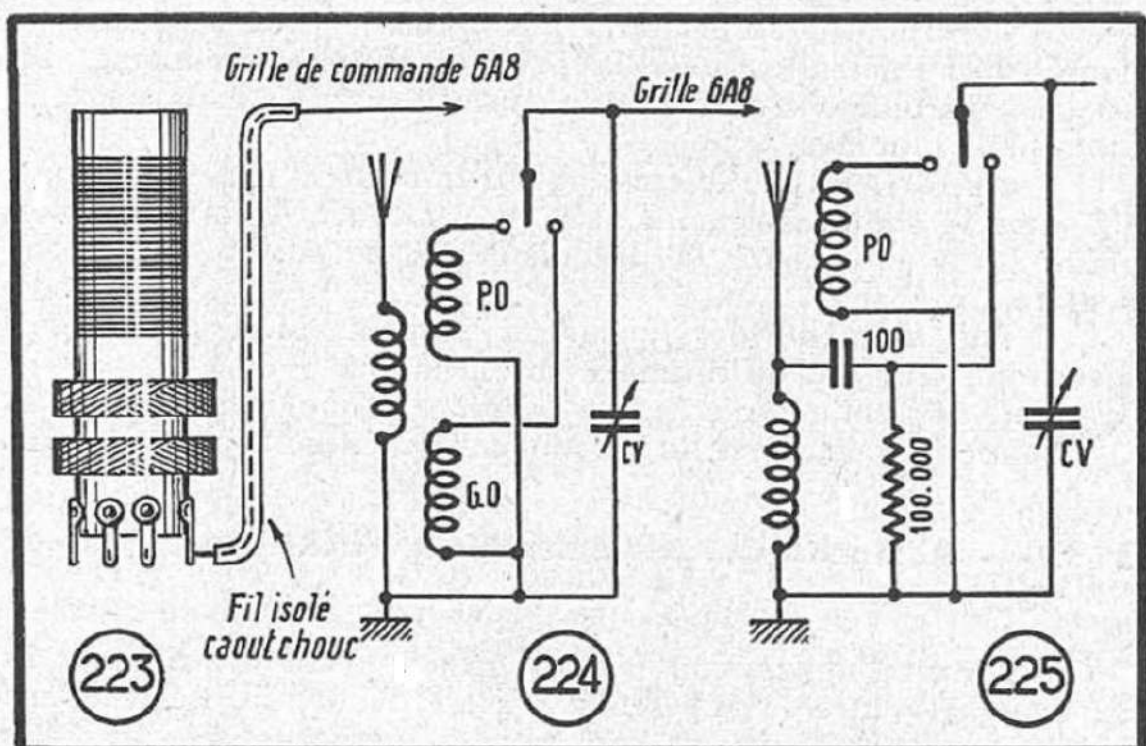
Le schéma du système d'accord était celui de la figure 224 : bobinage d'antenne commun; enroulements de grille séparés pour P.O. et G.O. Nous avons donc réalisé le montage de la figure 225 et le récepteur a fonctionné d'une façon tout à fait satisfaisante.

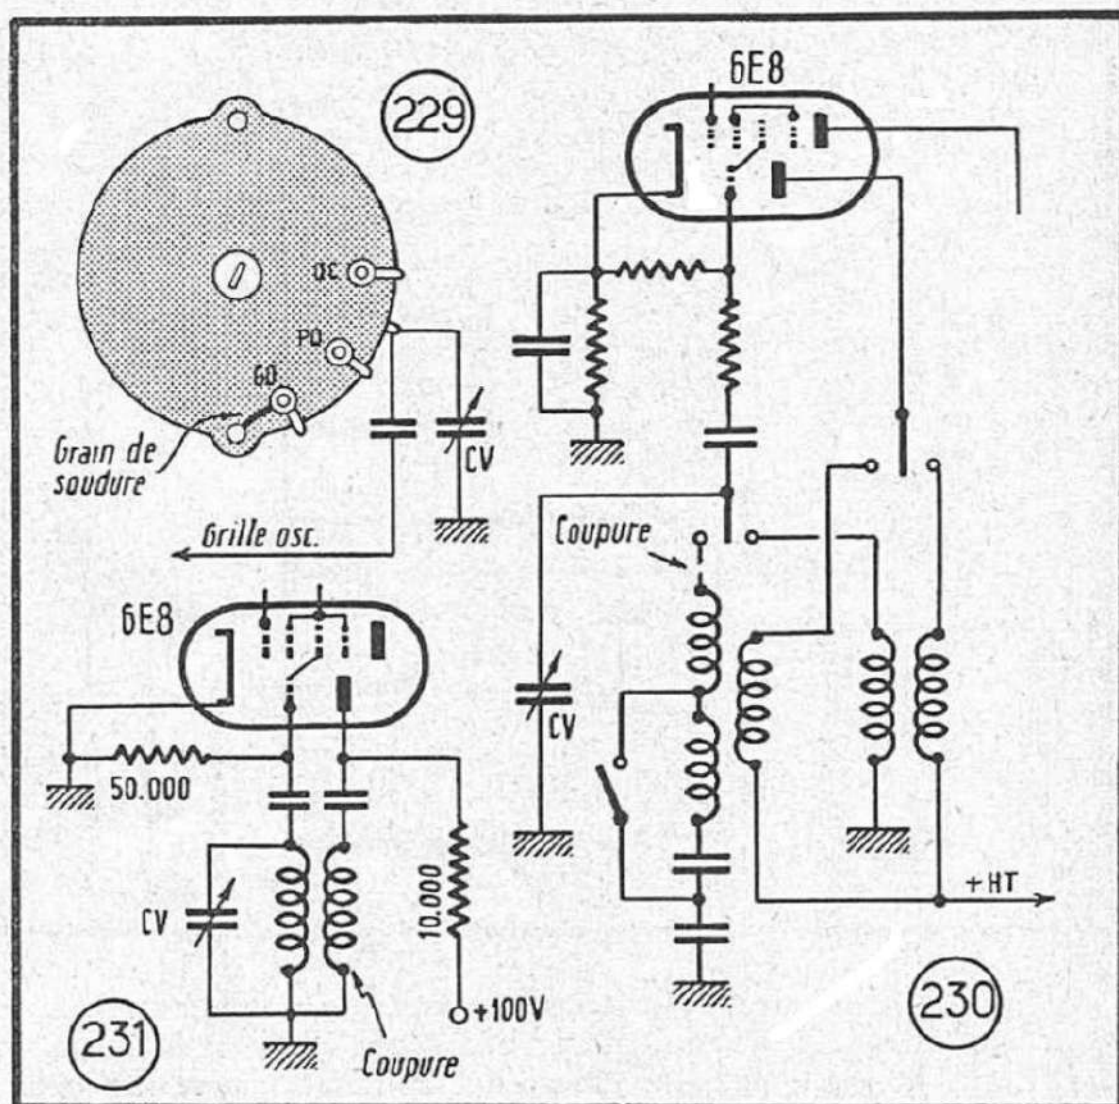
Cherchons dans le commutateur. Et, en effet, nous y découvrons un minuscule grain de soudure, logé entre la cosse G.O. et l'entretoise de fixation, et qui mettait à la masse la grille oscillatrice, lorsque le commutateur était sur G.O. La figure 229 montre l'endroit où était le grain de soudure.

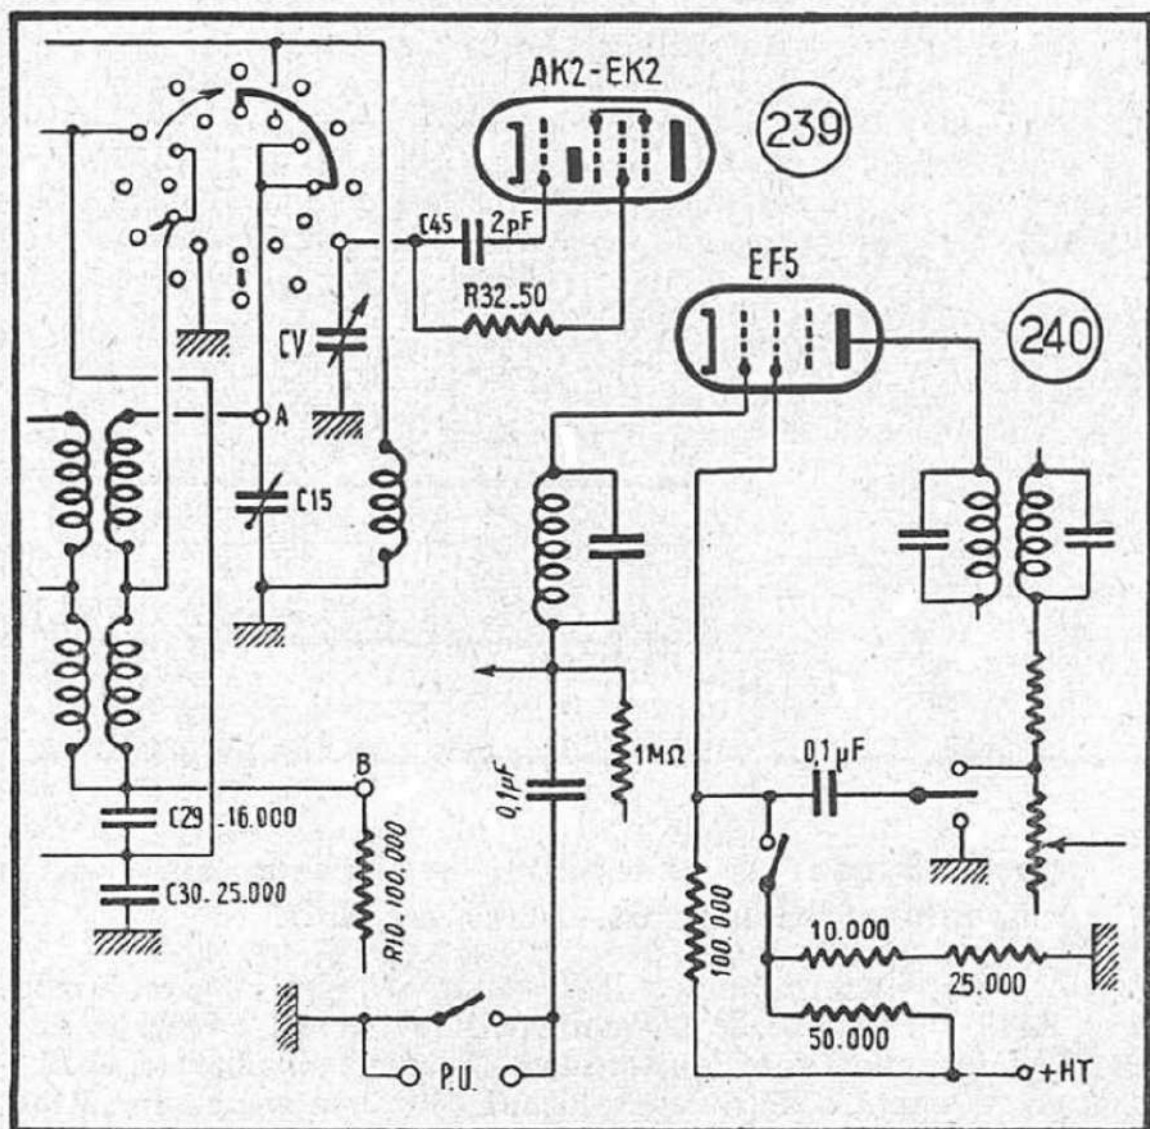
Remède : supprimer la commutation P.U. en faisant une connexion directe comme le montre la fig. 240.

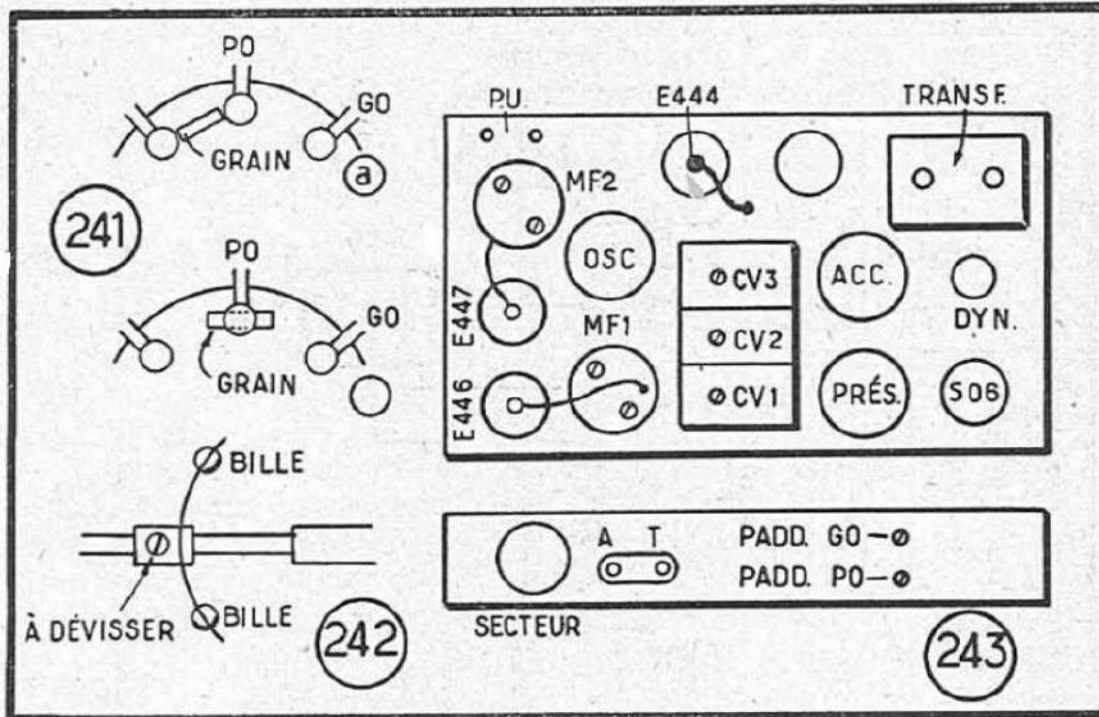
Pour remédier à ce défaut, dévisser le ressort d'enclenchement supportant les deux billes, le pousser légèrement et le revisser de telle façon que les billes soient dans la position P.O. lorsque le contact se trouve dans la position b de la figure 241. Le croquis de la figure 242 montre où il faut dévisser le ressort.

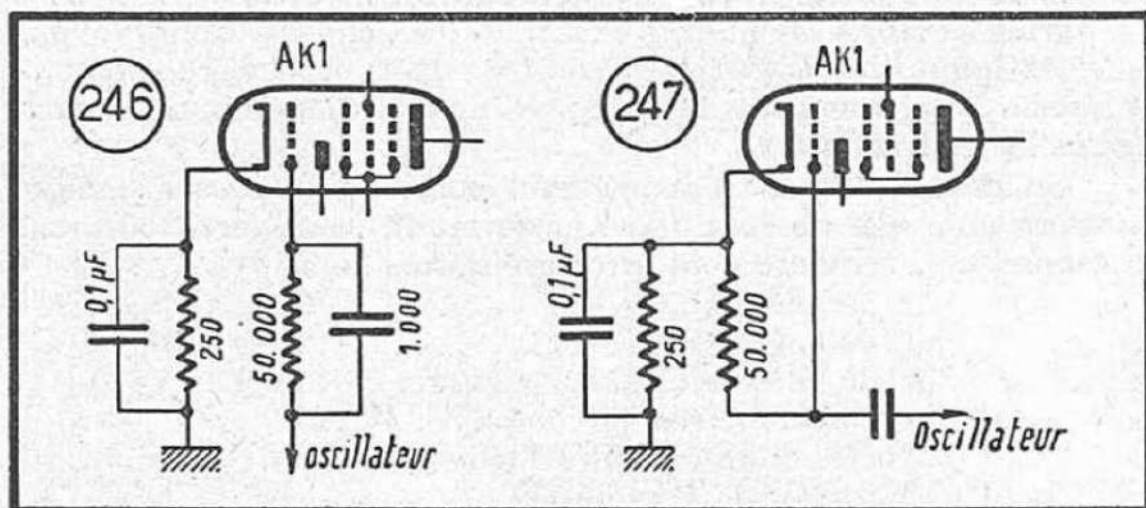
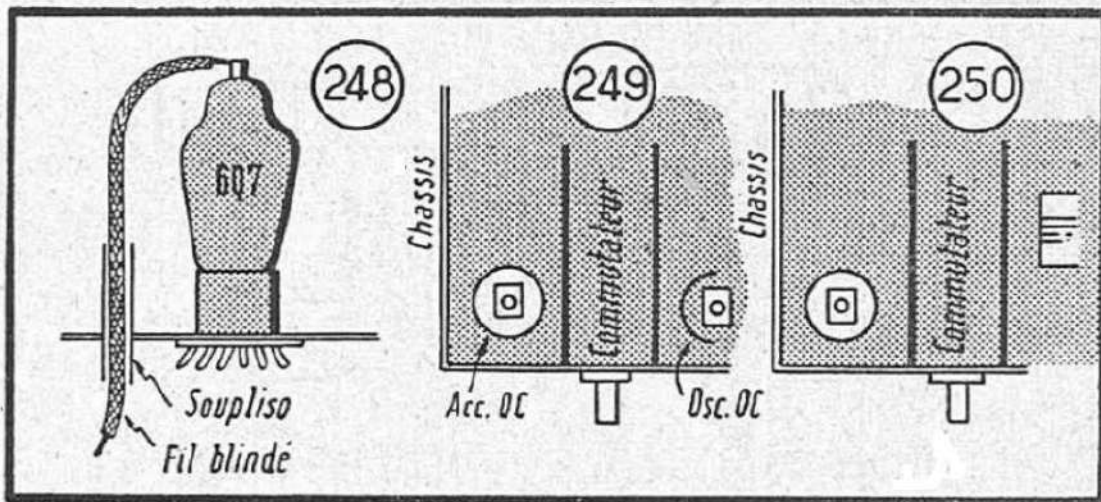
Il a suffi de mettre un petit bout de soupliso sur le fil blindé, comme le montre la figure 248, pour faire disparaître le défaut.

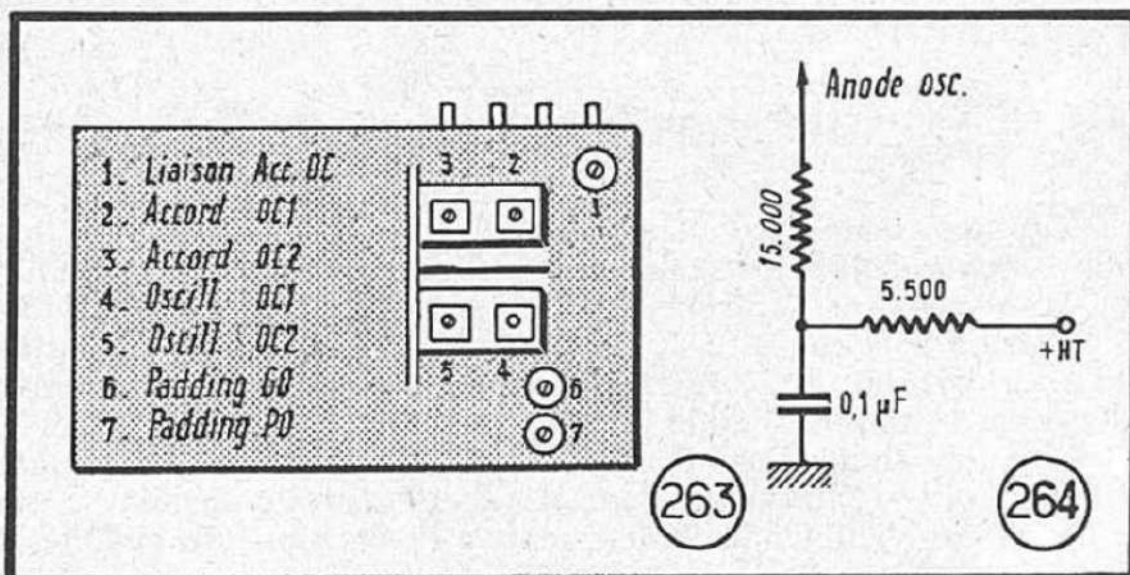
La figure 263 nous montre la disposition des ajustables à l'intérieur du châssis.

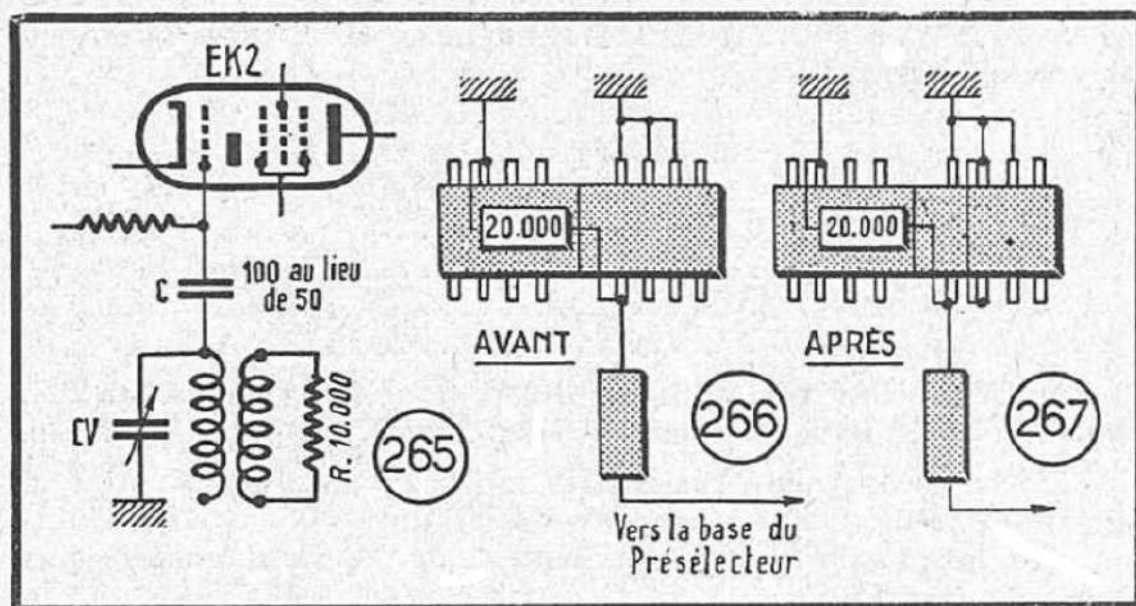
La changeuse de fréquence du poste est une EK2. En la remplaçant par une ECH3, on obtient une réception parfaite des O.C. entre 40 et 50 mètres, mais l'oscillation sur cette portion de la bande ne semble pas être très énergique. La moindre perturbation (lorsqu'on touche le commutateur par exemple) fait disparaître l'émission. Pour rendre le fonctionnement plus stable, il convient d'augmenter un peu la capacité de couplage de grille oscillatrice (C de la fig. 265).

On peut porter cette capacité à 100 pF au lieu de 50, valeur normale. Cependant, le récepteur accroche alors vers 20 à 25 mètres et il faut shunter l'enroulement de réaction de l'oscillateur par une résistance de 10.000 Ω environ (R de la fig. 265).

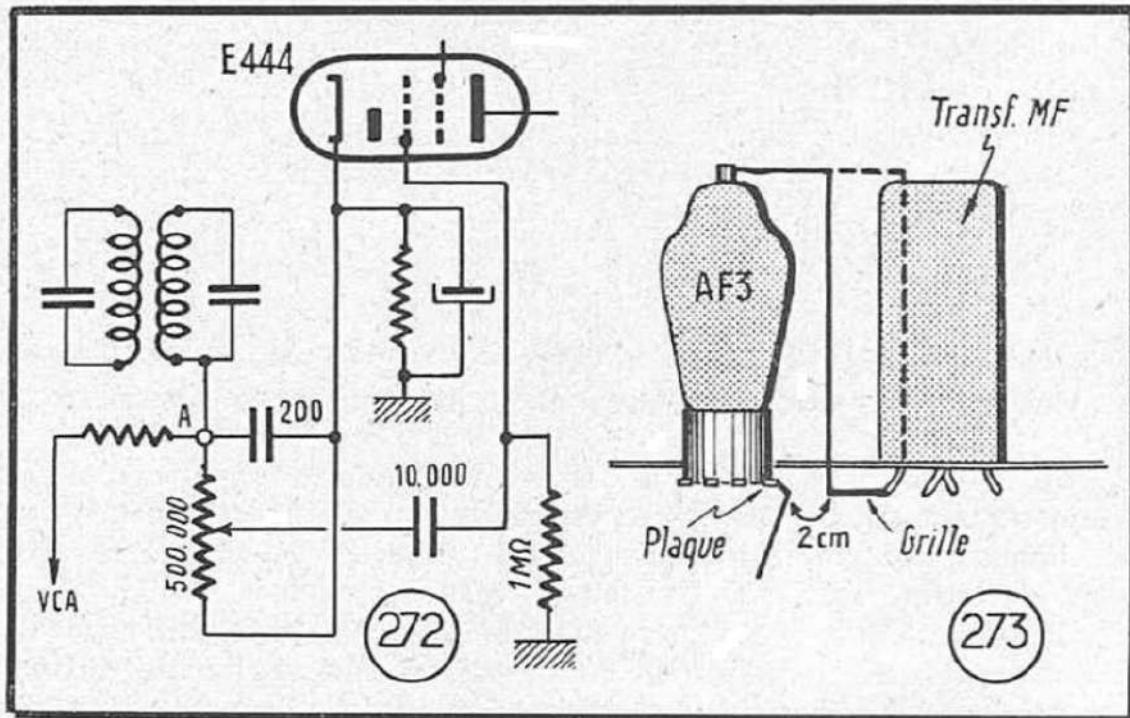
Enfin, en revisant encore une fois toutes les connexions de la AF3 nous découvrons l'origine du mal. Comme le montre la figure 273, la connexion grille de la AF3 partait d'une cosse sous le châssis (puisque avant le remplacement elle allait à la grille de la E447 qui se trouve sous le châssis), traversait ce dernier par un trou et montait vers le têtou de la lampe. Telle qu'elle avait été établie par celui qui avait procédé au remplacement, cette connexion passait à environ 2 cm de la connexion plaque de la AF3, d'où couplage entre les circuits grille et plaque, et oscillation de la lampe.

et faire passer la connexion à l'intérieur, comme le montre le pointillé de la figure 273.

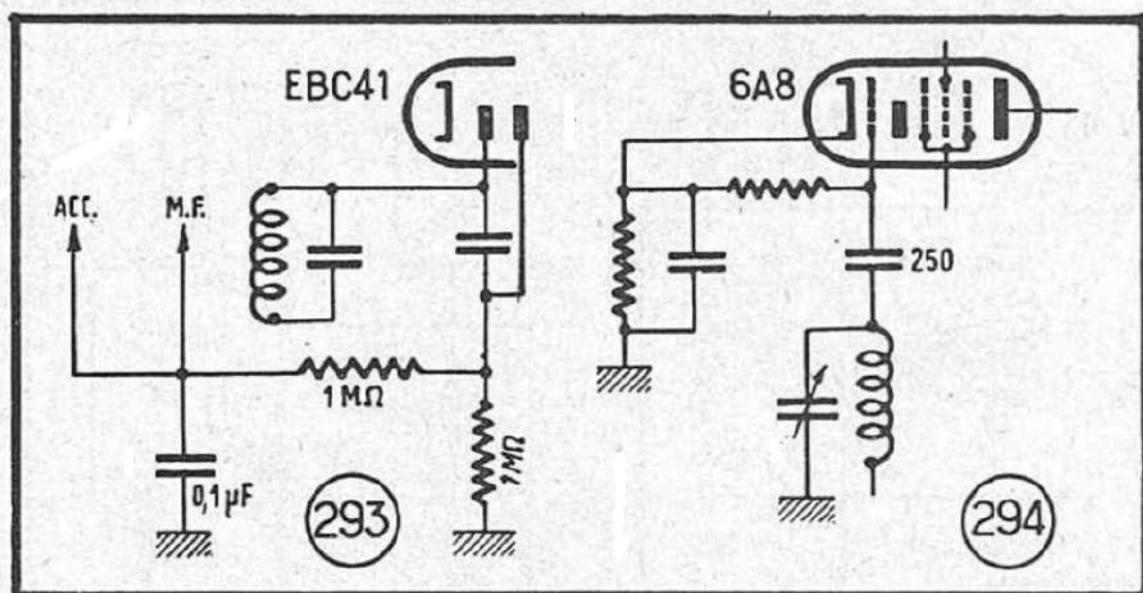
Le condensateur de liaison de la grille oscillatrice est de 50 cm. En augmentant sa valeur et en la portant à 250 cm on remédie au défaut et le récepteur fonctionne parfaitement bien sur toutes les gammes (fig. 294).

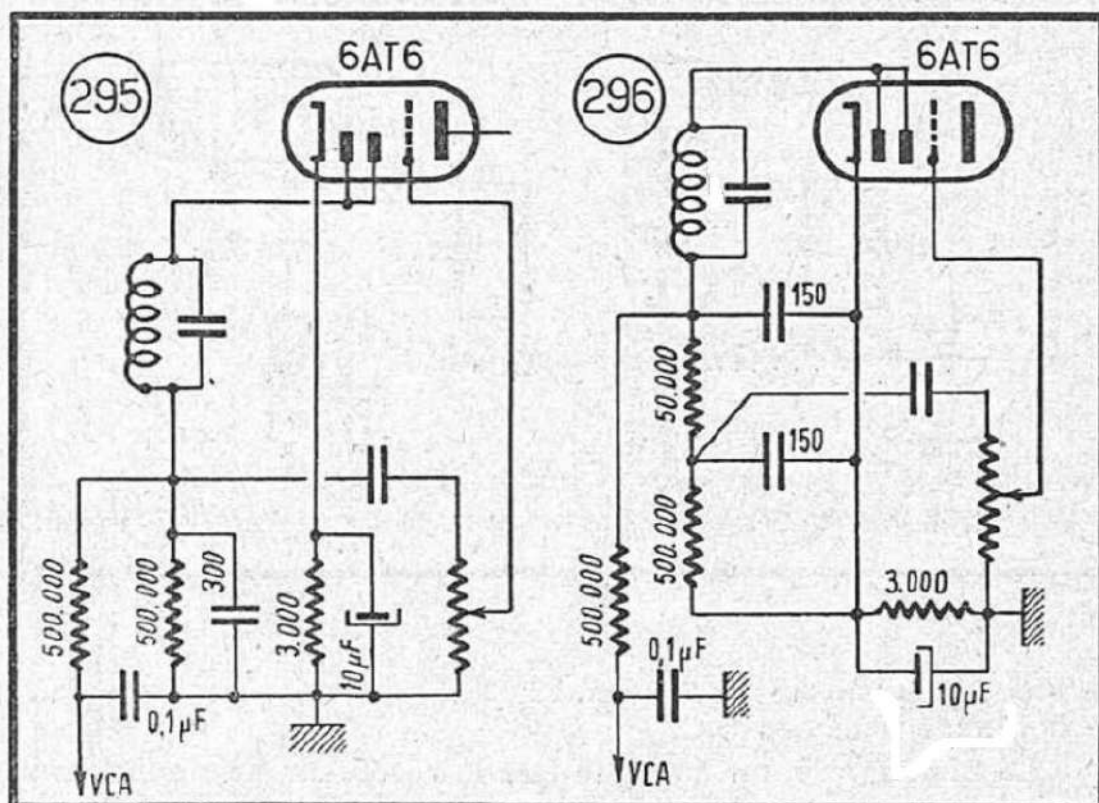
Finalement, on s'aperçoit que la détection du récepteur est montée suivant le schéma de la figure 295. La détection était donc retardée (résistance de charge de détection ramenée à la masse et non à la cathode de la lampe) et les signaux faibles (dont les parasites) n'étaient pas détectés du tout, ou détectés mal (d'où déformation).

Le non-fonctionnement entre 450 et 550 m provenait du manque de découplage du circuit de détection. Le montage a

été modifié suivant la figure 296 et le récepteur a fonctionné parfaitement.

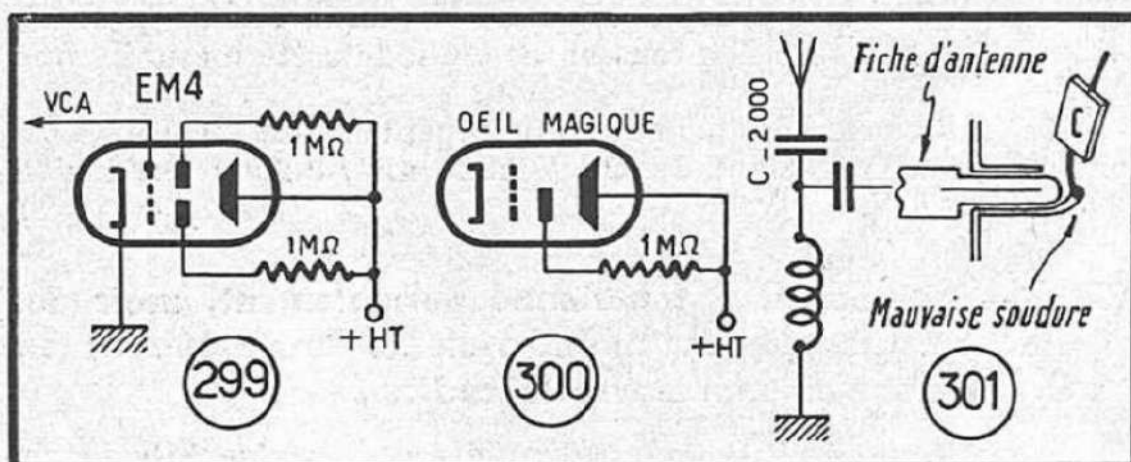
En mesurant les tensions, au support de l'œil, on constate que la tension est nulle à la plaque de l'élément triode. C'était la résistance correspondante ($1\text{ M}\Omega$) qui était coupée (fig. 300).

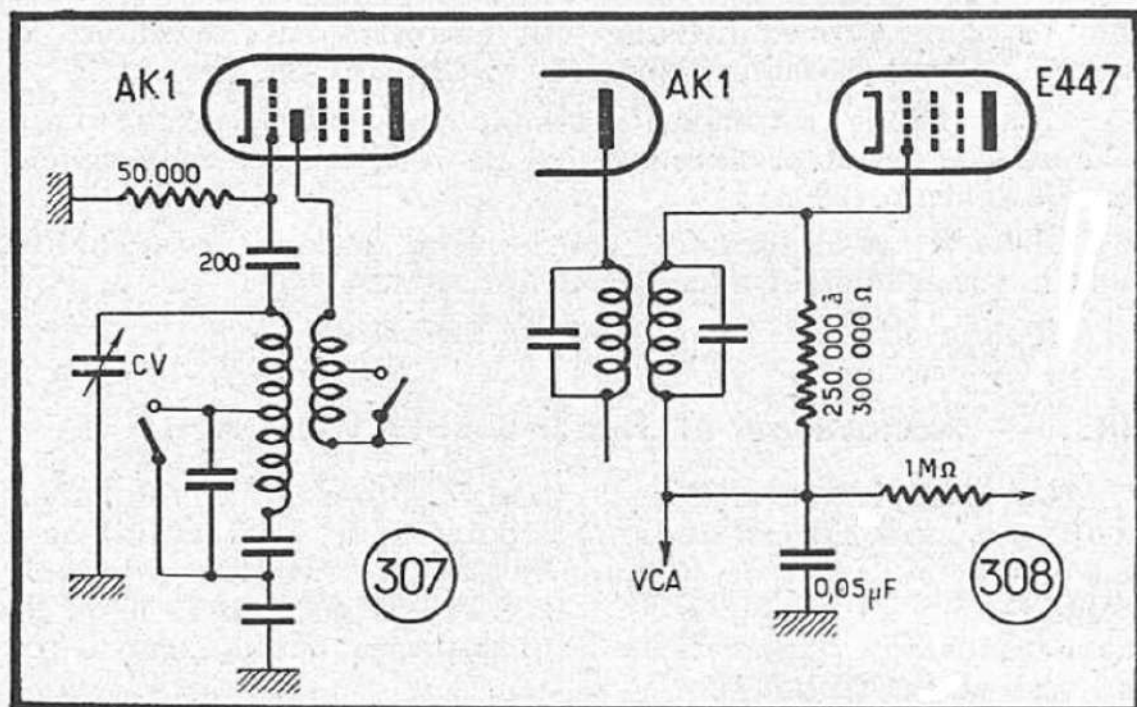
Sur les appareils 521 A et analogues (*Philips*), le remplacement de la AF2 par une E447 est possible, mais quelquefois le poste se trouve alors à la limite d'accrochage. Il suffit dans ce cas de shunter le secondaire du premier transformateur M.F. par une résistance de 250.000 à 300.000Ω , suivant le schéma de la figure 308.
