W. SOROKINE

**500
PANNES**

PROBLÈMES DE
RADIO-DÉPANNAGE
MÉTHODES DE
LOCALISATION DES
PANNES, REMÈDES
A APPORTER

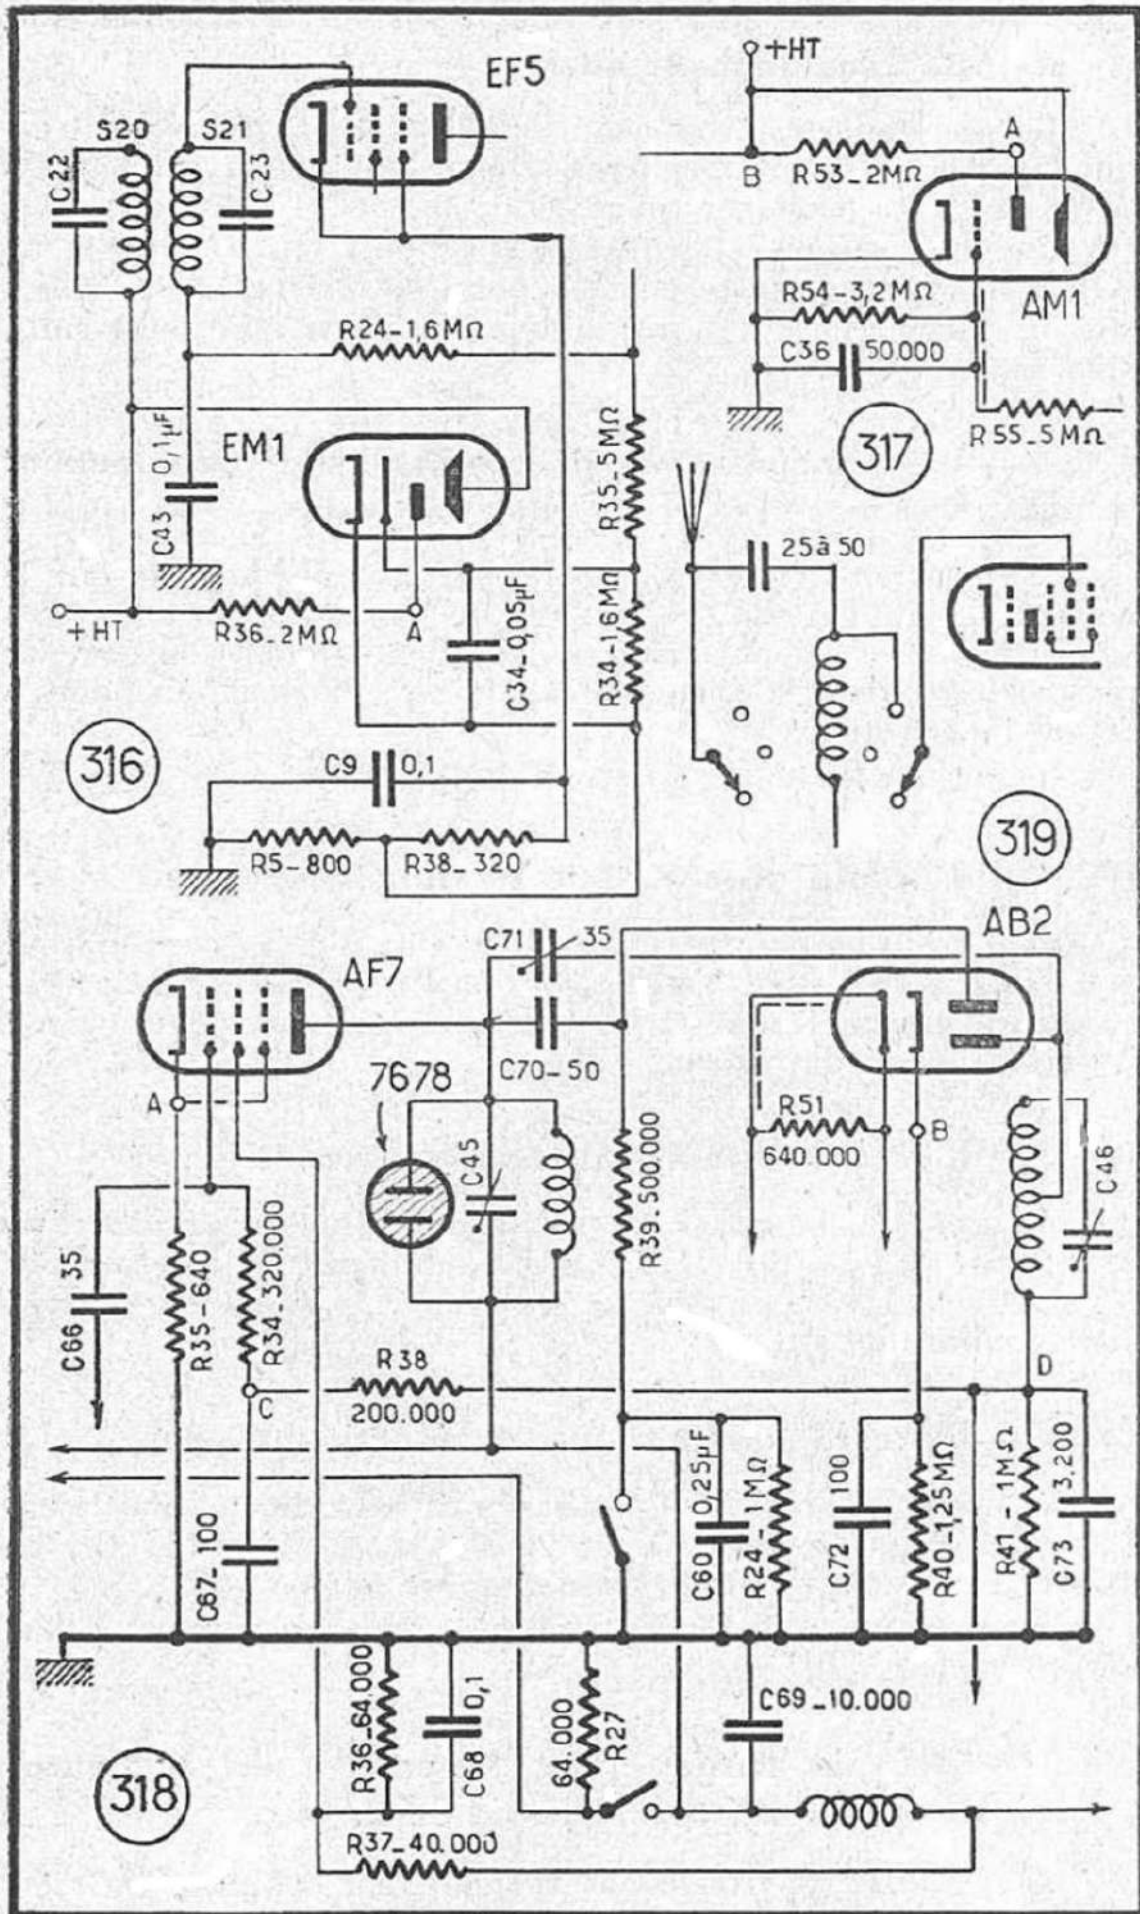
La fig. 315 montre la façon de fixer le câble d'entraînement sur la poulie.

Comme toujours, voyons d'abord les tensions. Nous trouvons que la tension à la plaque triode du EMI est nulle (point A, fig. 316). La tension normale doit être de 20 à 40 volts.
