Jeff03 - Retrotechnique.org

Radio Supra 535 – Cie Hydro-électrique d’Auvergne – 1935

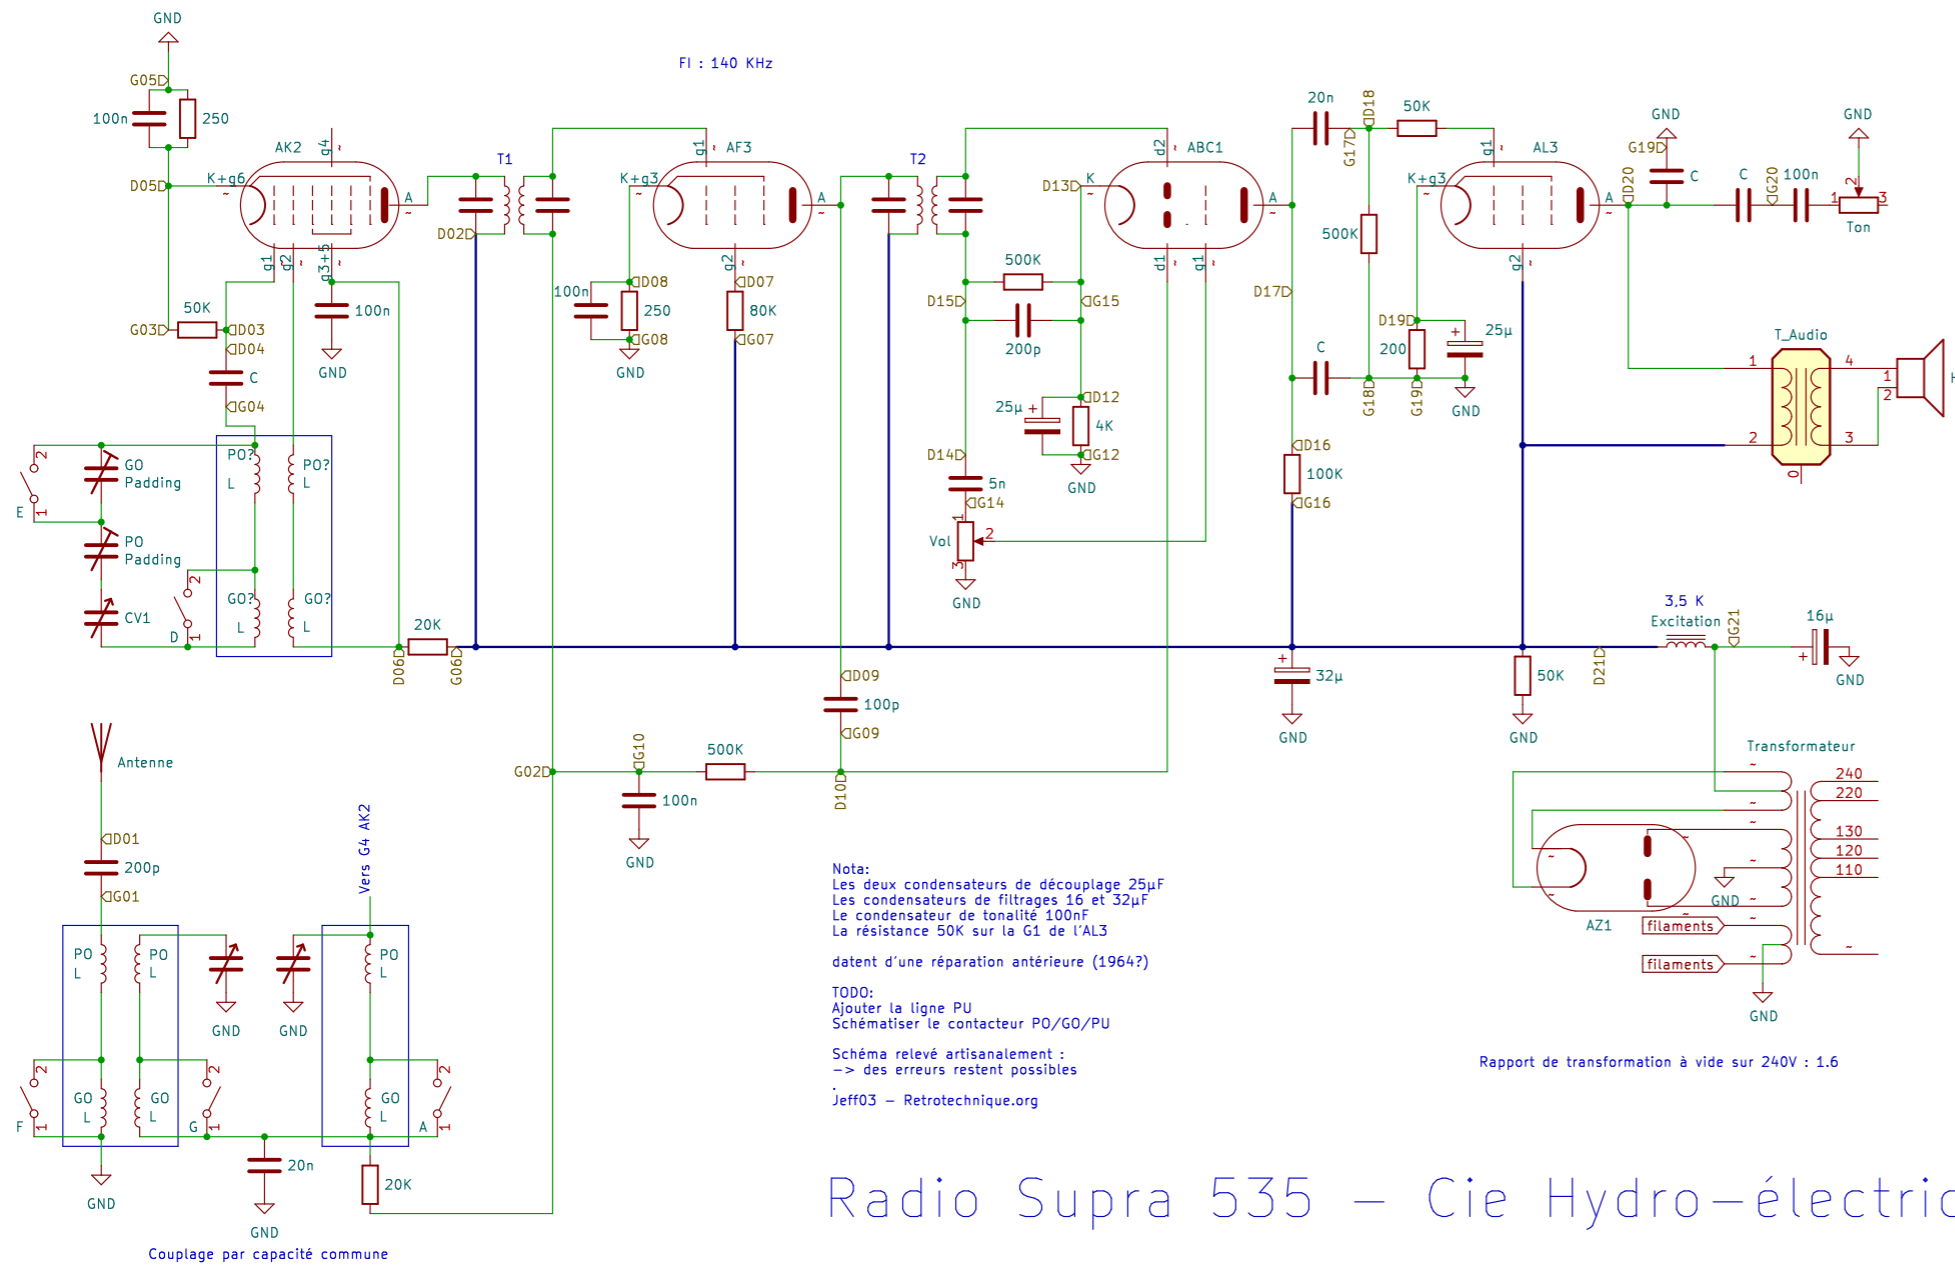
Nota:
 Les deux condensateurs de découplage 25µF
 Les condensateurs de filtrages 16 et 32µF
 Le condensateur de tonalité 100nF
 La résistance 50K sur la G1 de l'AL3

datent d'une réparation antérieure (1964?)

Schéma relevé artisanalement :
 -> des erreurs restent possibles

Rapport de transformation à vide sur 240V : 1.6

Couplage par capacité commune

TODO:
 Ajouter la ligne PU
 Schématiser le contacteur PO/GO/PU
