Les téléviseurs que nous décrivons ci-après ont été vendus en France, en un très grand nombre d'exemplaires et présentent, de ce fait, un intérêt certain pour tout dépanneur, qui est appelé à en faire connaissance un jour ou l'autre dans l'exercice de son travail. Nous pensons donc que les quelques renseignements qui suivent pourront lui faciliter un dépannage éventuel.

Voici la description de ces appareils étage par étage.

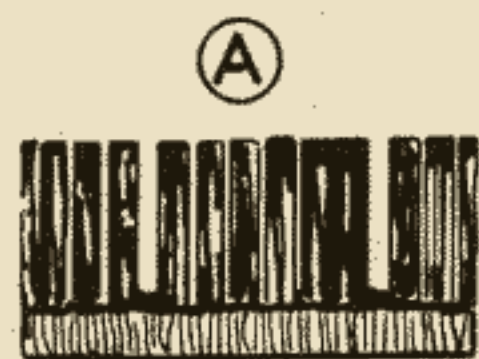
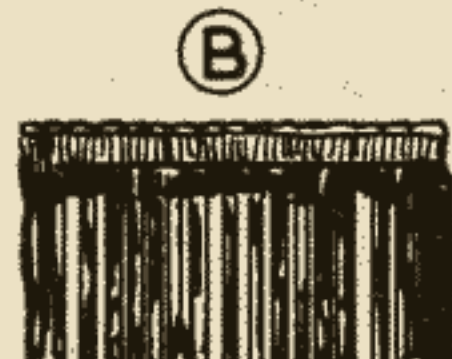
Oscillogrammes que l'on relève normalement aux points indiqués du schéma de la figure 4. Les oscillogrammes de la rangée supérieure (1) ont été relevés avec le balayage horizontal de l'oscilloscope réglé à 25 Hx. Pour les oscillogrammes (2) la fréquence du balayage horizontal était de 10 kHz environ.
