G.M.R. Echo 524

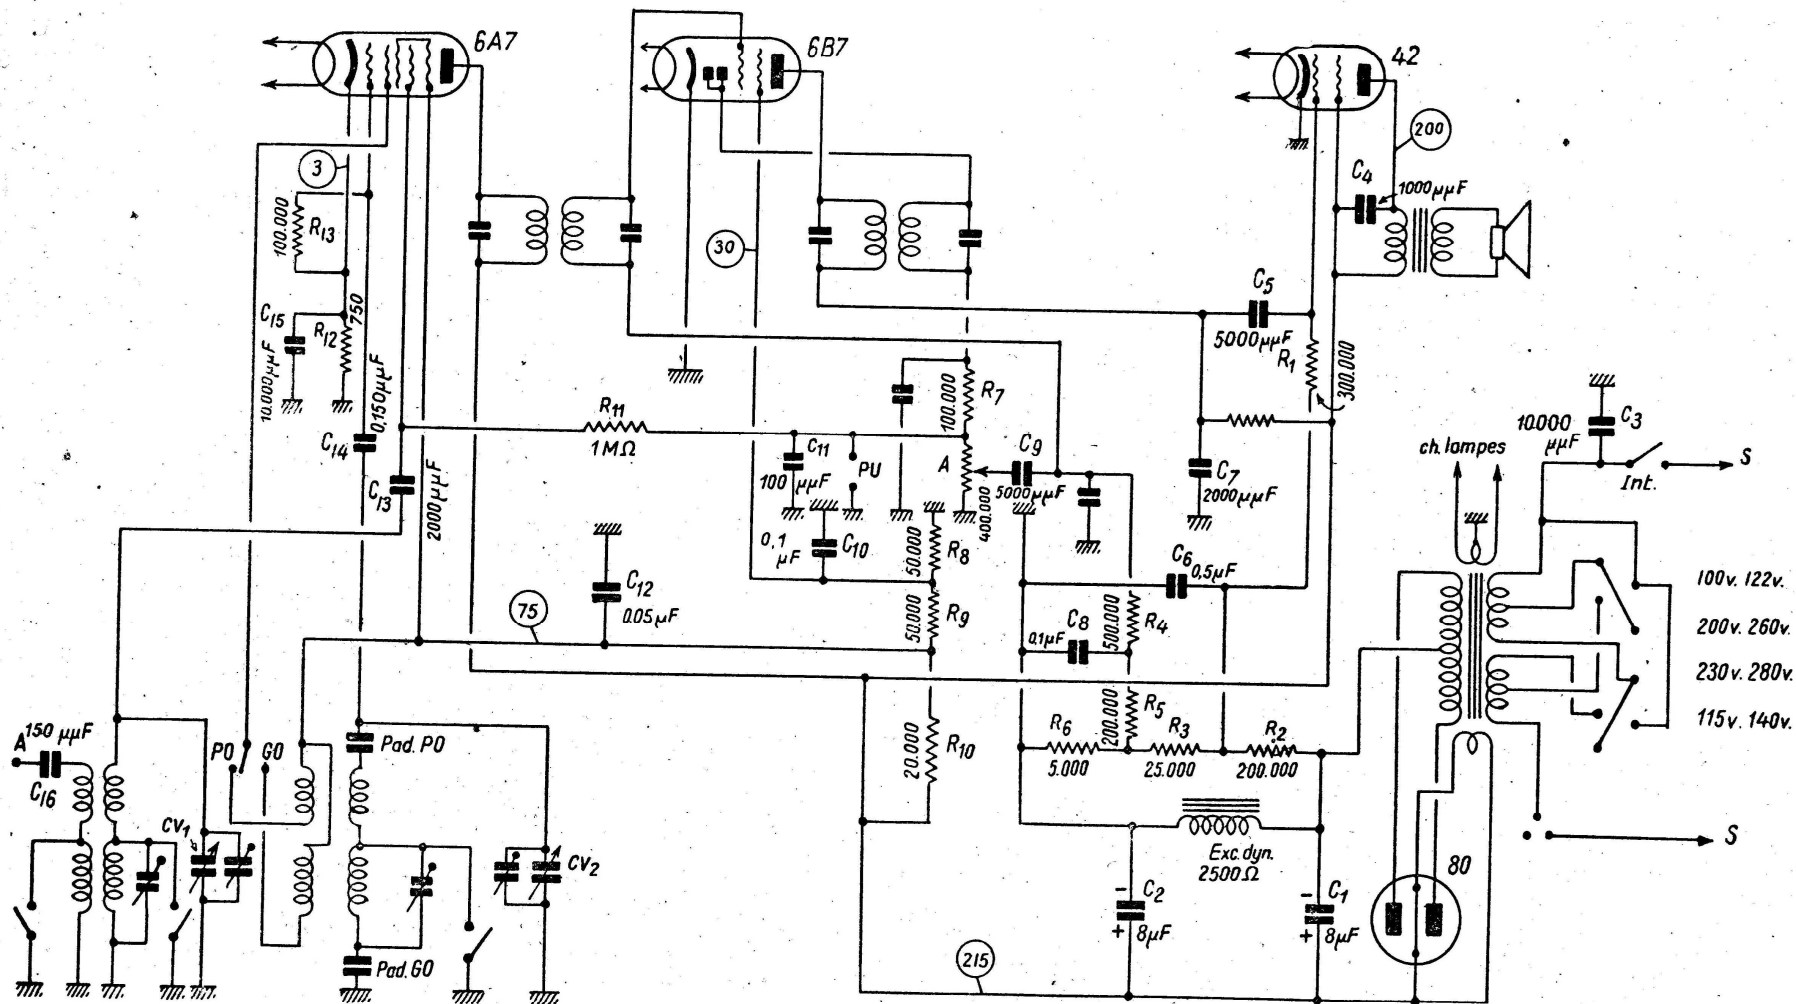
C'est un superhétérodyne à 3 lampes et une valve, fonctionnant sur courant alternatif de 100 à 280 volts, et recevant 2 gammes d'ondes PO et GO.

La composition du récepteur est la suivante: changeuse de fréquence 6A7; étage réflexe équipé d'une 6B7 fonctionnant en amplificatrice MF, en détectrice et en préamplificatrice BF; penthode finale 42 et enfin une valve redresseuse 80.

Le fonctionnement de l'étage réflexe est le suivant: les tensions MF, amplifiées par l'élément penthode de la 6B7, sont transmises à travers un transformateur MF aux deux plaques diodes qui effectuent la détection. Les tensions détectées sont retransmises à la grille de la 6B7 par l'intermédiaire du secondaire du premier transformateur MF, amplifiées de nouveau, en BF cette fois-ci, et recueillies dans le circuit-plaque de la 6B7, aux bornes d'une résistance qui se trouve en série avec le primaire du 2^e transformateur MF.

Elles sont ensuite appliquées à la grille de la 42 finale.

La changeuse de fréquence 6A7 est polarisée par une résistance insérée dans son circuit cathodique. Par contre, les cathodes des deux dernières lampes sont reliées à la masse et la polarisation est obtenue par un pont de 3 résistances montées en parallèle sur la bobine d'excitation du dynamique, intercalée dans le retour de la haute tension à la masse.

Les tensions d'écran des 2 premières lampes, ainsi que la tension d'anode oscillatrice de la 6A7 sont

obtenues à l'aide d'un pont de 3 résistances montées entre le +HT et la masse.

L'antifading n'est appliqué qu'à la grille de la 6A7 et est du type non retardé.

Le point délicat du récepteur 524 est son étage réflexe qui présente facilement de l'instabilité, de la tendance à l'accrochage ou d'autres défauts communs à ce genre de montage. Si ce genre de panne se manifeste (accrochages,

sifflements), il convient de vérifier tout particulièrement l'état des condensateurs de découplage du circuit de détection. Au besoin, on peut même augmenter légèrement leur valeur.

Des ronflements qui ne proviennent pas du filtrage peuvent être occasionnés par la coupure ou le mauvais état des condensateurs C6 et C8. L'état défectueux de ces condensateurs peut provoquer également des accrochages BF.

Il convient de faire attention au diviseur de tension (résistances R8, R9 et R10) car des coupures ou des variations de valeur sous l'influence de l'échauffement, y sont possibles.

L'alignement du récepteur 525 se fait de la façon suivante:

1° Régler les trimmers du bloc des CV sur une émission vers 215 m.;

2° Passer en GO et régler les 2 trimmers correspondants sur *Luxembourg*.

Les deux paddings, PO et GO sont fixes.

Les transformateurs MF sont accordés sur 465 kHz.
