# FICHE TECHNIQUE N° 41

CATÉGORIE..... : **TÉLÉVISION**

OBJET..... : **ALIMENTATION TVC 14/15 90° ET 110°**

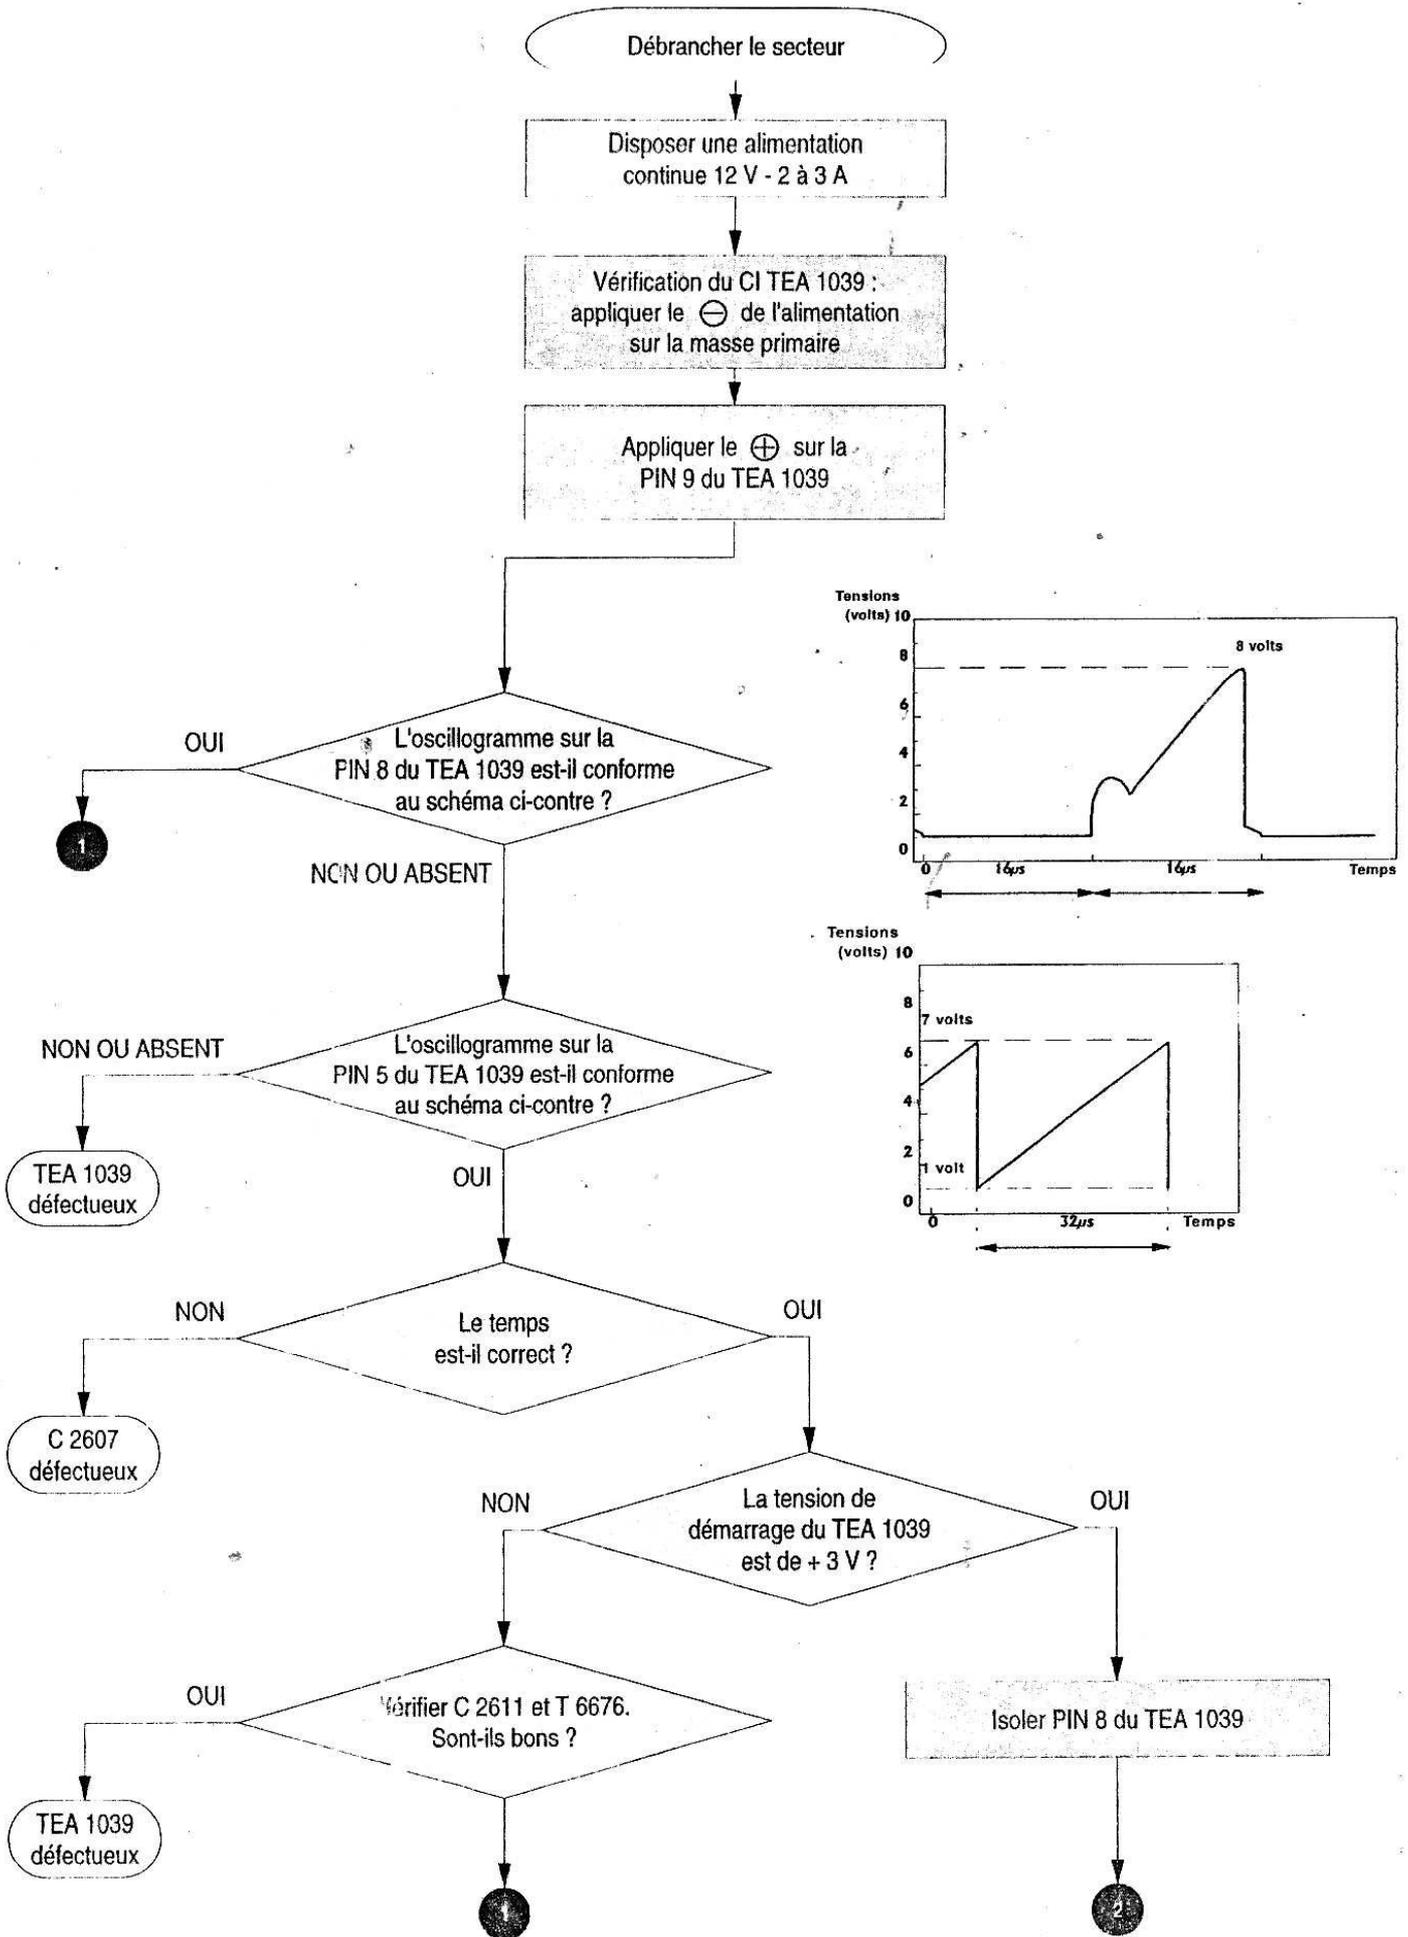
# VERIFICATION DYNAMIQUE

**Nota :** Si la réponse arrive sur un élément défectueux, après échange du composant défectueux, reprendre la méthode jusqu'à la fin.

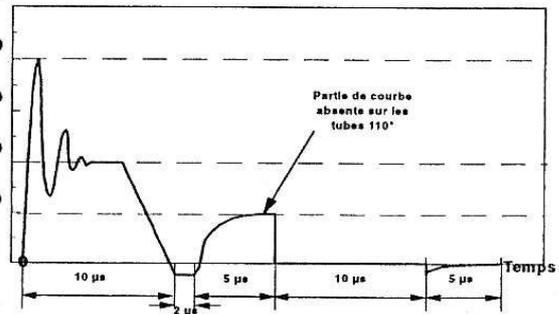
Vérifier que les oscillogrammes du transistor driver et du collecteur du BUT 11 sont conformes au schéma ci-contre.

Vérifier les tensions secondaires  
(90° ~ 1/3)  
(110° ~ 1/4)

90°	110°
Cathode D 6656 (110 V)	= 35 V	= 25 V
Cathode D 6660 (34 V)	= 11 V	= 9 V
Cathode D 6658 (15 V)	= 4,5 V	= 4 V
Cathode D 6659 (6 V)	= 2,2 V	= 1,5 V
