Dépannage.

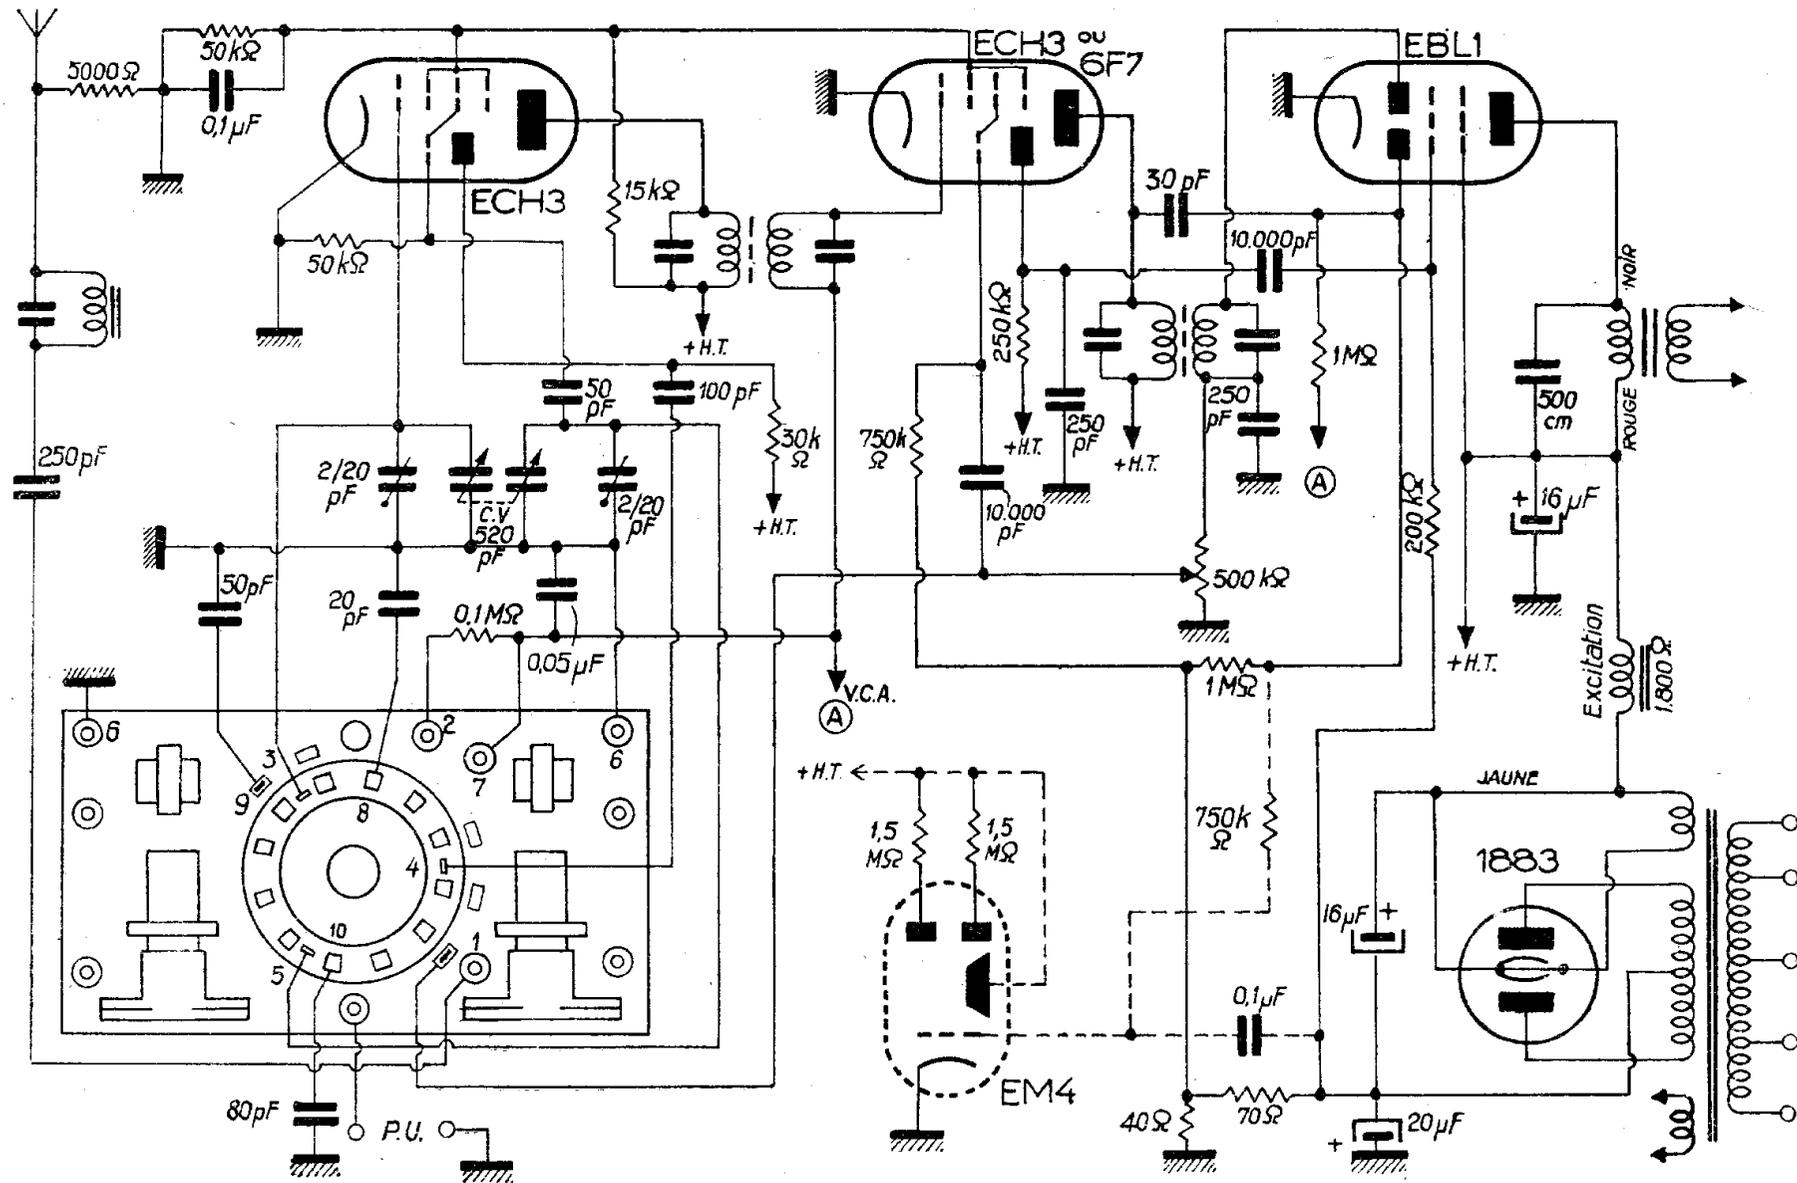
Comme le schéma général l'indique, la deuxième lampe peut être indifféremment une 6F7 ou une ECH3. Mais il est également possible d'utiliser une ECF1, sans aucune modification.

Si nous constatons un ronflement plus ou moins intense et que les deux condensateurs électrochimiques de filtrage ne sont pas à incriminer, voir le condensateur électrochimique de 20 μF placé entre le point milieu de l'enroule-

ment H.T. du transformateur et la masse.

Si le récepteur manque de sensibilité, essayer de changer la lampe 6F7 (ou ECF3). Ce genre de lampes est assez capricieux.

Le manque de sensibilité ou l'action insuffisamment énergique

de l'antifading peut provenir également des éléments diodes de la EBL1 défectueuses.

Les transformateurs M.F. sont accordés sur 472 kHz.
