Dépannage.

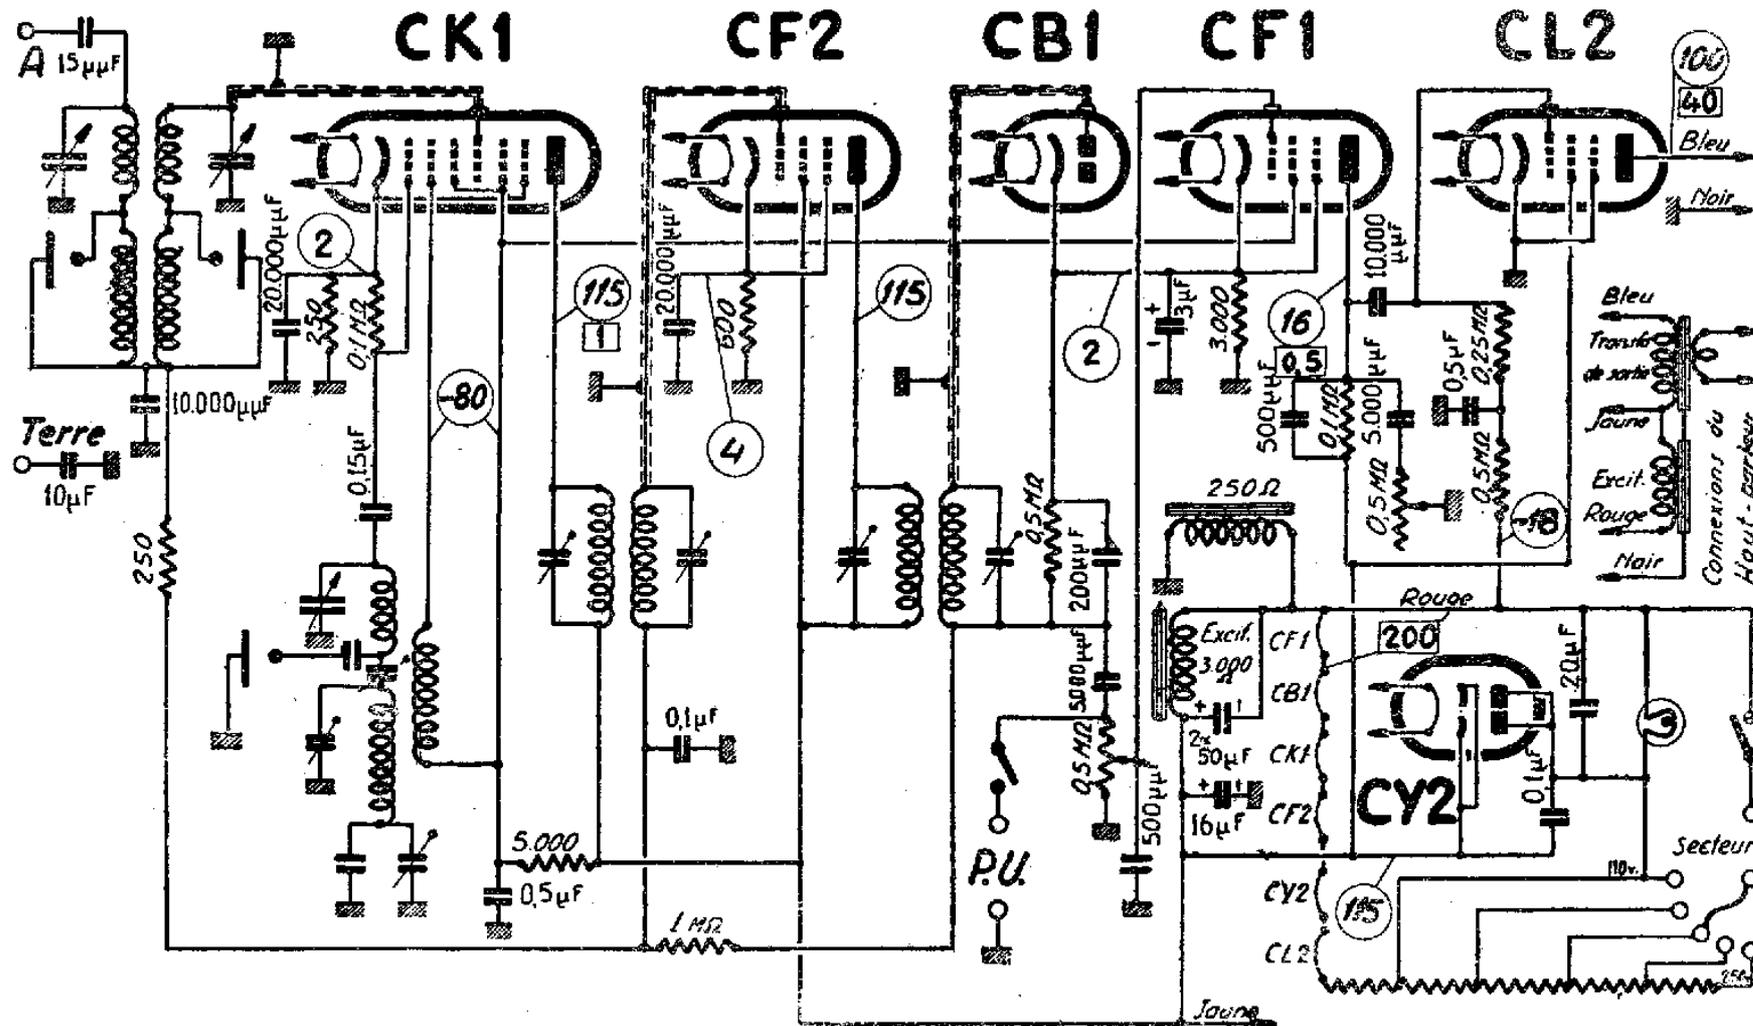
Les tensions indiquées dans le schéma ont été mesurées à l'aide d'un voltmètre de 1.000 ohms par volt de résistance propre, le récepteur étant branché sur secteur alternatif, et en absence de toute émission.

En continu, les tensions mesurées dans le poste sont inférieures d'environ 10 % à celles indiquées.

La CK1 peut être remplacée par une ECH3, à condition d'effectuer les modifications suivantes:

a) Le retour du bobinage de réaction de l'oscillateur sera connecté directement au + H.T.

b) La résistance de 5.000 ohms, en série avec le circuit d'écran, sera remplacée par une résistance

de 10.000 à 20.000 ohms (à essayer).

c) Une résistance bobinée de 35 ohms environ sera placée en série avec le filament.

La CL2 peut être remplacée par une CL6, ou une CBI.6, mais il faut diminuer en conséquence la résistance série des filaments. Pour une CL6 il faut la diminuer de 50 ohms et pour la CBI.6 de 100 ohms.

De plus, il faut diminuer la tension de polarisation, en mettant une résistance de 500.000 ohms en parallèle sur le condensateur de 0,5 µF découplant le circuit de grille de la CL2.

Les transformateurs M.F. sont accordés sur 120 kHz.
