PHILIPS

DOCUMENTATION DE SERVICE

POSTE RECEPTEUR A 3 LAMPES
A COURANT ALTERNATIF
POUR ONDES ULTRA-COURTES,
COURTES ET LONGUES

938 A

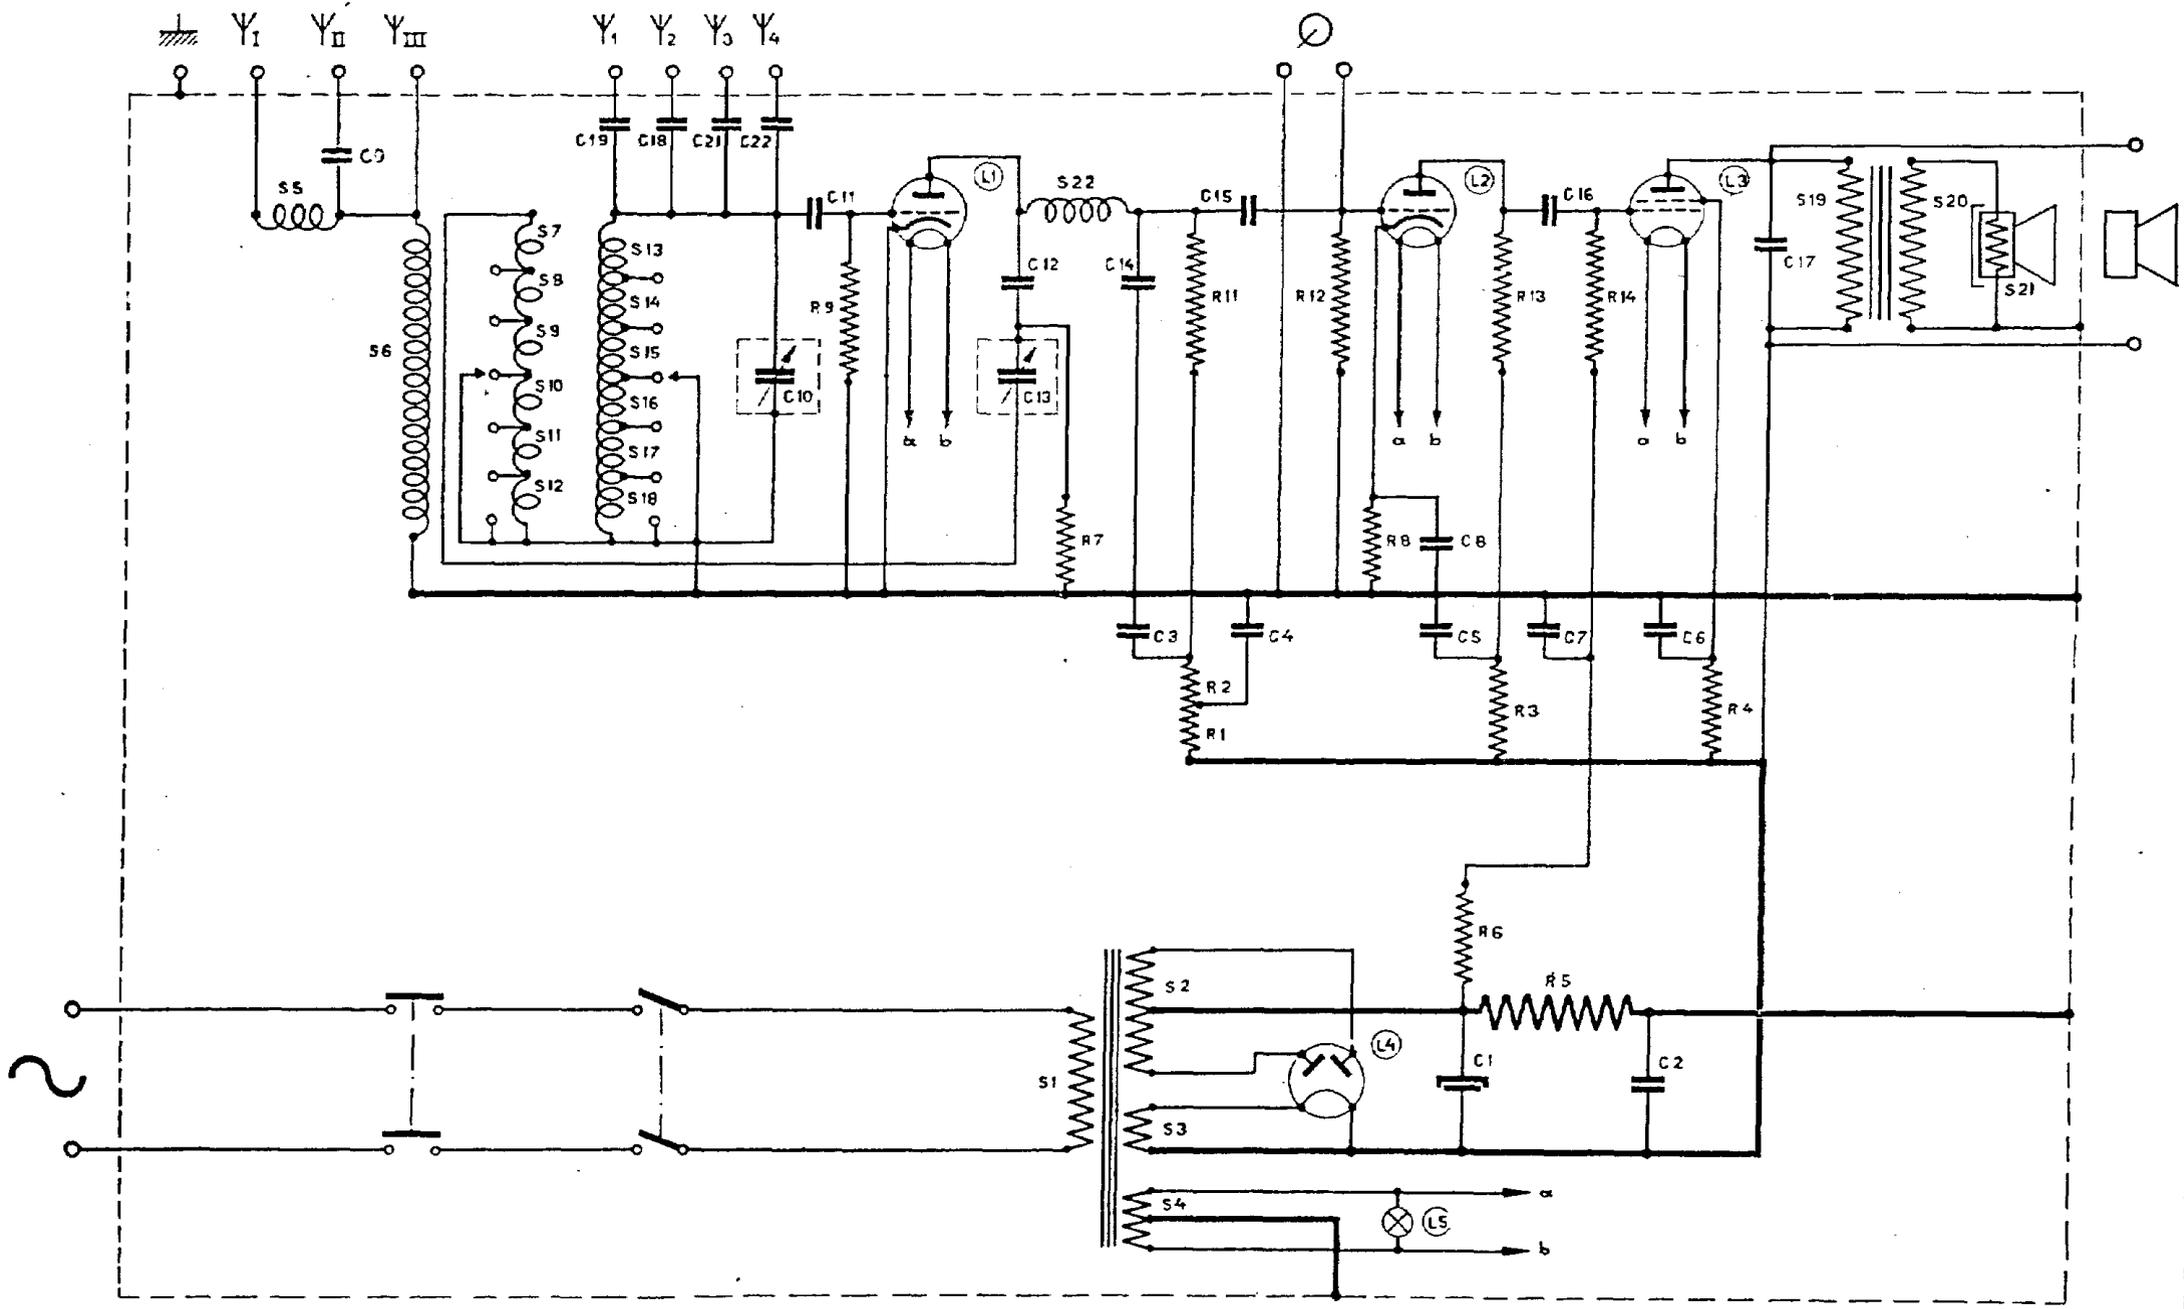
Fig. 1

Par intermédiaire de sept douilles, l'antenne peut être couplée avec le circuit de grille de L1, tant capacitivement (douilles 1, 2, 3, et 4) qu'inductivement (douilles I, II, et III).

Primitivement le couplage capacitif avait été prévu pour la réception de longueurs d'onde au-dessus de 200 m; cependant, la pratique a montré que les ondes ultra-courtes peuvent être reçues aussi très bien en raccordant l'antenne à la douille 1. Le couplage inductif, prévu pour les ondes courtes, peut être réalisé de trois manières différentes: a, connexion directe de l'antenne; b, connexion capa- citive de l'antenne; c, connexion à travers une bobine d'allongement, dans le schéma de principe voir respectivement: les douilles II, III, I. (Obser- vation: Il convient de faire remarquer que dans la plupart des appareils, C9 a été incorporé dans le conducteur de II au lieu de l'être dans le conduc- teur de III; cependant, pour la description, nous nous en tiendrons au schéma de principe de pag. 2) Connectée à la douille II, il est possible que l'an- tenne soit couplée trop serré, de sorte que L1, en quelques points, suivant l'antenne utilisée, n'oscille que difficilement ou pas du tout. On peut réaliser un couplage plus lâche de l'antenne tant dans les douilles I que III; tandis que des phénomènes de

résonance gênants peuvent être évités aussi.

Afin de pouvoir atteindre les différentes longueurs d'onde comprises entre 15 et 2000 m. tant la bobine de syntonisation que celle de réactance, sont à branchements. Le commutateur de longueurs d'onde permet d'interconnecter simultanément et exactement, les enroulements des deux séries de bobines. C13 est le condensateur de réaction ayant une valeur de 430 $\mu\mu\text{F}$, dont un côté est relié à la terre à travers une résistance de 1 Mégohm.

Après le circuit suit directement la détection avec L1 (E 438 B) comme détectrice. Entre la partie — détection et la partie B.F. on a intercalé un filtre H.F. se composant de C14 et S22. De cette façon, le courant H.F. traversant le circuit plaque de L1 est empêché d'atteindre L2.

Entre L1 et L2 se trouvent la résistance de couplage R11 et le condensateur de séparation C15 qui conduit les tensions B.F. à la grille de L2.

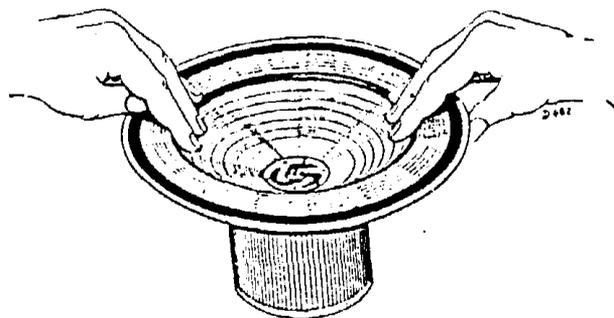
Fig. 7

Le nouveau cône ayant été remis en place, introduire les trois petits calibres de 0,2 mm d'épaisseur à travers les perforations des plaques de centrage, l'un en face de l'autre, dans l'entrefer. Ces petits calibres pourront être en pertinax ou en cellulose, cependant il est aussi possible de les commander (voir liste des nos. de code). Ensuite le cône est fixé à l'aide de la vis de centrage. Maintenant un bord de serrage, prévu à cet effet et muni de pattes de 10 mm de largeur, est placé de telle façon, sur le bord du cône, que ce dernier ne puisse glisser latéralement. (Voir liste des pièces détachées). A l'aide d'une paire de pincettes, recourber alors les pattes autour du bord du porte-cône. Commencer par 4 points opposés deux à deux de sorte que la place du cône soit ainsi déterminée. Ensuite replier les pattes restantes, après quoi on pourra enlever les calibres. Couper la partie superflue du bord en flanelle. Les connexions souples sont serrées à travers les oeillets, dans leurs pinces. Il convient de faire observer que les petits cordons ne doivent pas être fixés ni trop tendus (car ils pourraient alors tirer le cône d'un seul côté et empêcher ses mouvements) ni trop lâches (car ils pourraient toucher le cône.) Afin de pouvoir juger si le cône et la bobine sont exactement centrés, exercer de haut en bas et en différents endroits une légère pression avec les mains. Voir figure 7.
