Caractéristiques générales et particularités.

N° 176

PHILIPS PARIS

MODÈLE 582 LU ANNÉE 1936

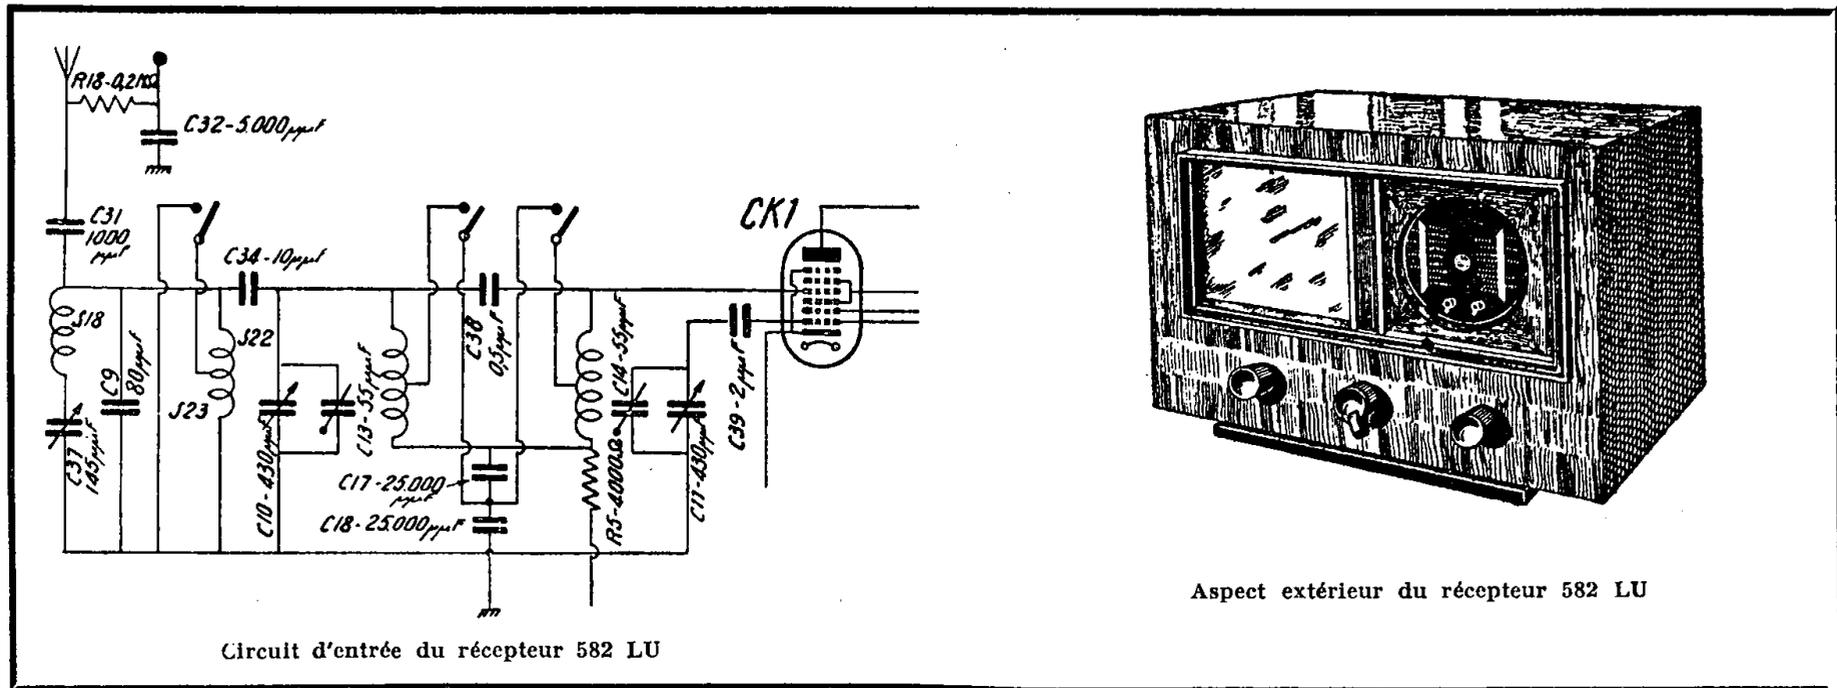
Le schéma du 582 LU est presque identique à celui du 521U. Seul le circuit d'antenne est légèrement différent. Celui du 582 LU comporte un filtre série inséré entre l'antenne et la masse du châssis, tandis que celui du 521U comporte un circuit bouchon inséré dans la liaison d'antenne.

Nous reproduisons uniquement le schéma du système d'accord du récepteur 582 LU.

Notons aussi une différence dans la valeur des paddings. Cette valeur est, pour le 582 LU :

(C20) P.O. — 1.810 micromicrofarads.

(C19) G.O. — '930 micromicrofarads.

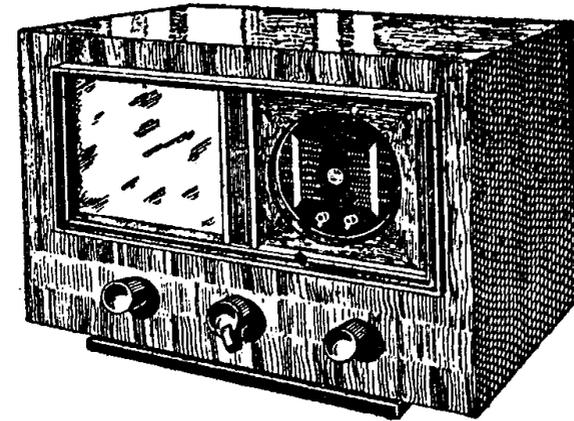
Aspect extérieur du récepteur 582 LU
