### Caractéristiques générales et particularités.

Récepteur à amplification directe à cinq lampes et une valve, fonctionnant sur secteur alternatif et recevant les gammes P.O. et G.O. seulement.

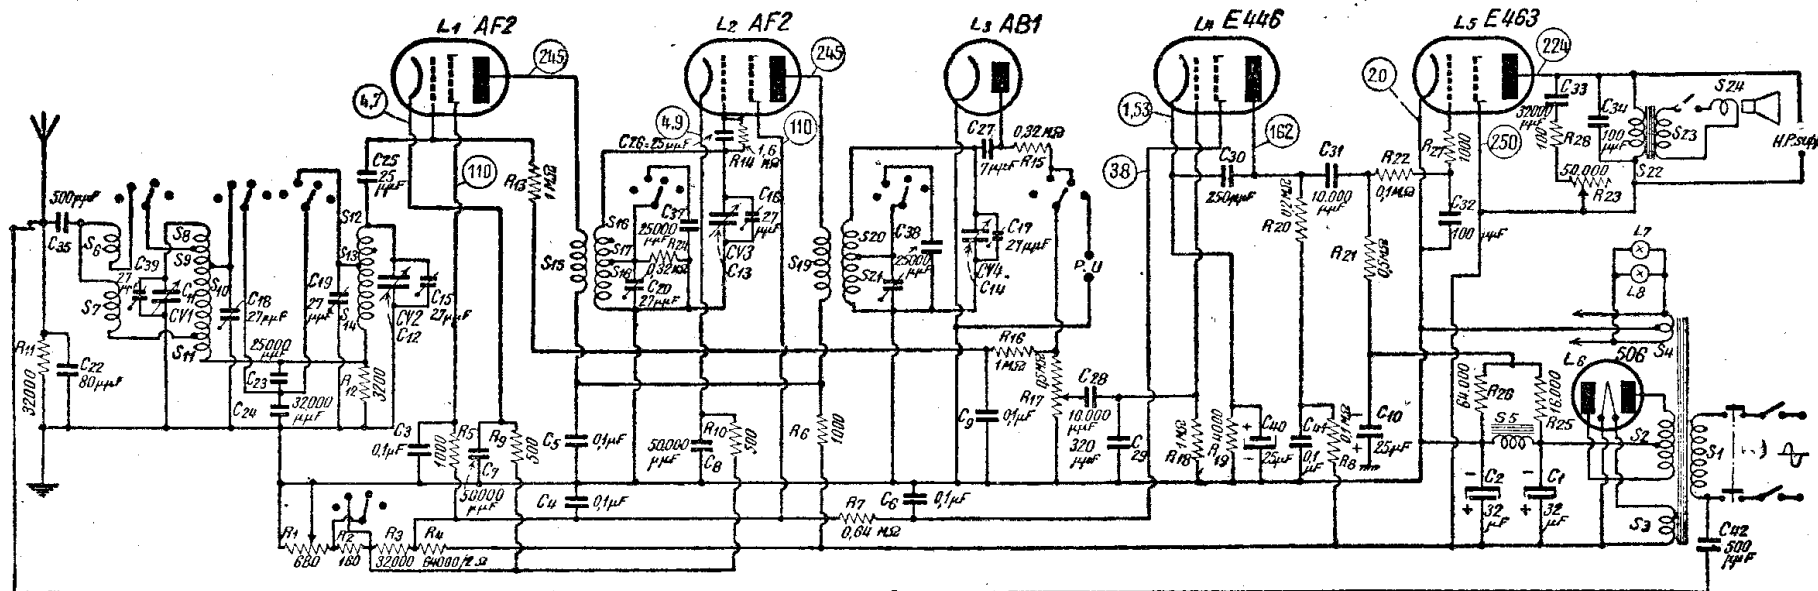
Le système d'accord est à pré-sélecteur comportant deux circuits accordés couplés par capacités à la base. La liaison entre la première amplificatrice HF et la seconde et, aussi, entre la seconde et la détectrice se fait par des transformateurs HF à secondaire accordé.

Les deux amplificatrices HF sont des lampes à écran du type AF2.

La détection se fait par une diode séparée AB1 dont le montage est tout à fait normal. L'intensité sonore du récepteur est commandée par un potentiomètre qui constitue la résistance de charge de détection.

La préamplification BF est assurée par une lampe à écran du type E446 et nous avons, enfin, une penthode finale à chauffage indirecte E463, attaquée par une liaison par résistances-capacité.

La cathode de la lampe finale est réunie à la masse et la grille est polarisée directement à partir d'un point à potentiel négatif fixe.

Nous voyons également qu'un circuit d'antifading non retardé est prévu et qu'il agit sur la première amplificatrice HF.

La polarisation de la lampe finale est obtenue de la façon suivante : La bobine de filtrage est insérée dans le retour à la masse du point milieu de l'enroulement HT (filtrage par le négatif). Par conséquent, une tension négative par rapport à la masse se développe au point milieu de cet enroulement. En le shuntant par un pont de deux résistances (R25 et R26) nous avons la possibilité de prendre une portion de cette tension, nécessaire pour polariser convenablement la lampe finale, et l'appliquer à la grille.

Signalons encore que les cathodes des deux amplificatrices HF sont ramenées à un pont dont la dernière résistance (à partir de la masse) est variable. Nous avons ainsi la possibilité de faire varier la sensibilité du récepteur le long d'une gamme, car R1 tourne avec les condensateurs variables. Cela permet de compenser, dans une certaine mesure, la perte de sensibilité que l'on constate, dans les récepteurs à amplification directe, en haut de chaque gamme, vers les longueurs d'ondes supérieures.
